# Brandutredning

Datum  
2010-07-15

ID Brandutredning  
2010A00425

## Brand på Mössebergs Kurort i Falköpings Kommun.

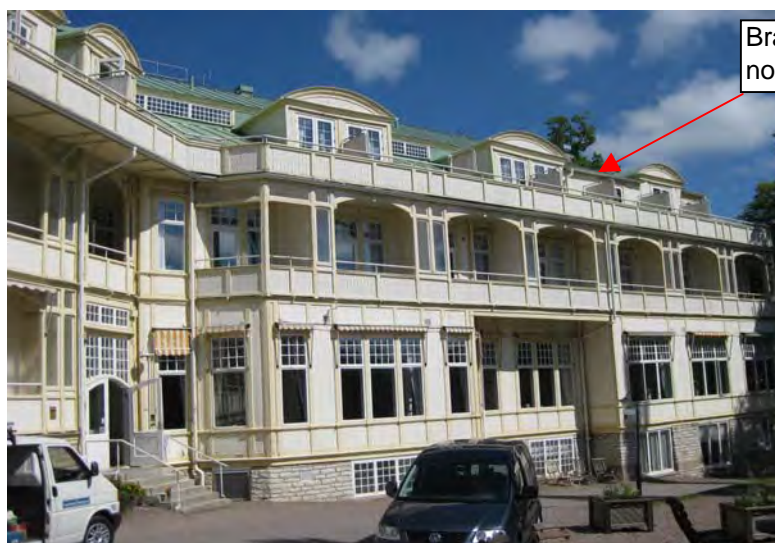
Brandstart på  
norra gaveln.

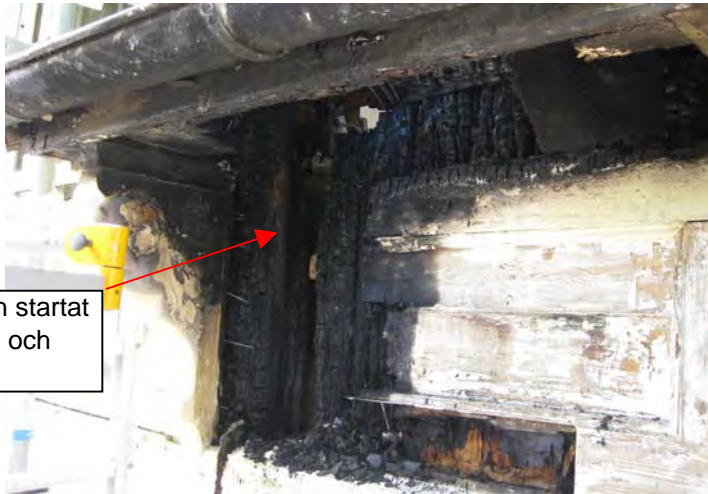
ID Brandutredning  
2010A00425  
Primärbrand.

Här har branden startat  
mellan våning 3 och  
vinden.

Brandorsak är: **Värmeöverföring** från någon av dom namngivna verktygen är säkerställd. Ingen annan tänkbar tändkälla finns.

Det troliga verktyget som startat branden är varmluftpistolen.

Man kan även lokalisera brandstarten innanför ytterpanelen, som gör det troligt att brandstarten skett med varmluftpistolen som blåser mycket varm luft där en punktuppvärmning sker.

När man använder elverktyg för uppvärmning på gamla träfasader, där även sprickor kan förekomma måste stor försiktighet råda. Det är direkt olämpligt att använda varmluftpistoler på gamla träfasader där en punktuppvärmning sker med högt gradantal som följd.

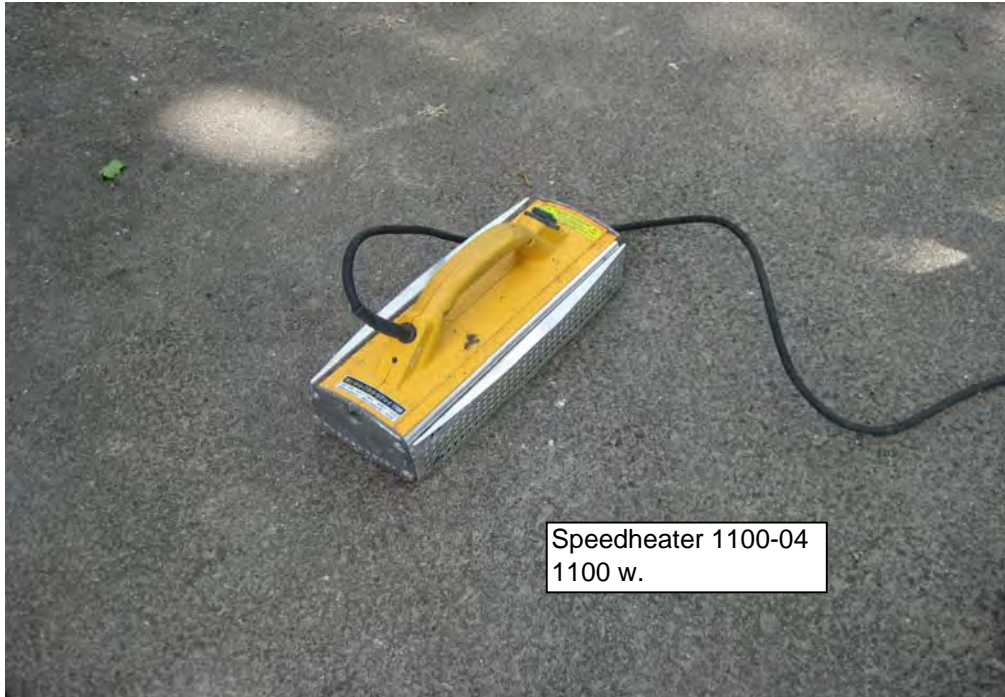
Kontakt har även tagits med konstruktören av värmeplattan. Speedheatern (värmeplattan) alstrar en yttemp. mellan 110-165 grader. Mellan dessa gradantal sker rätt temperatur för färgborttagning.

Speedheater 1100-04  
1100 w.

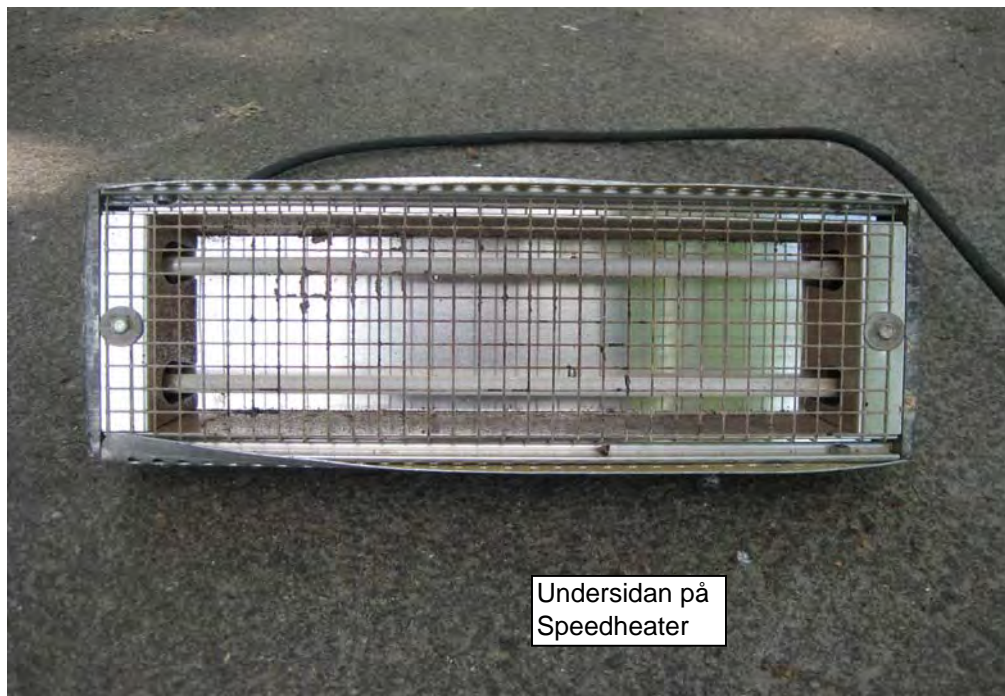
Undersidan på  
Speedheater

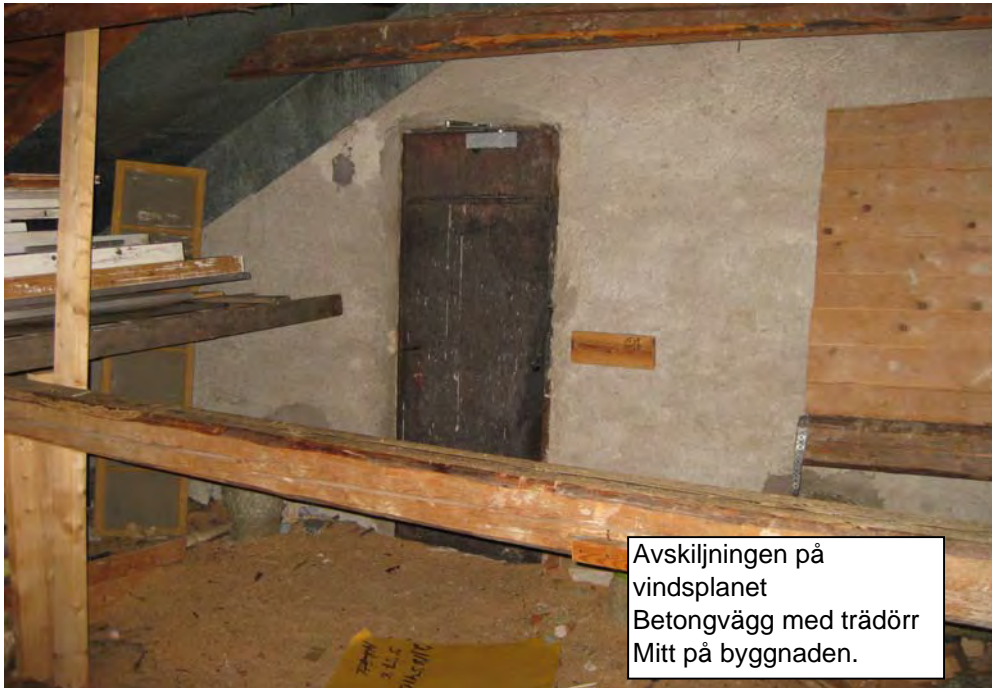
Byggnaden har rökavskiljande partier i korridorer och vanliga trädörrar upp till vindsplanet, även en trädörr på vinden finns mitt i den stora byggnaden. Dessa stod mot rökspridning tills håltagning av yttertakets och övertryck med motorfläkt startat.

Avskiljningen på vindsplanet  
Betongvägg med trädörr  
Mitt på byggnaden.

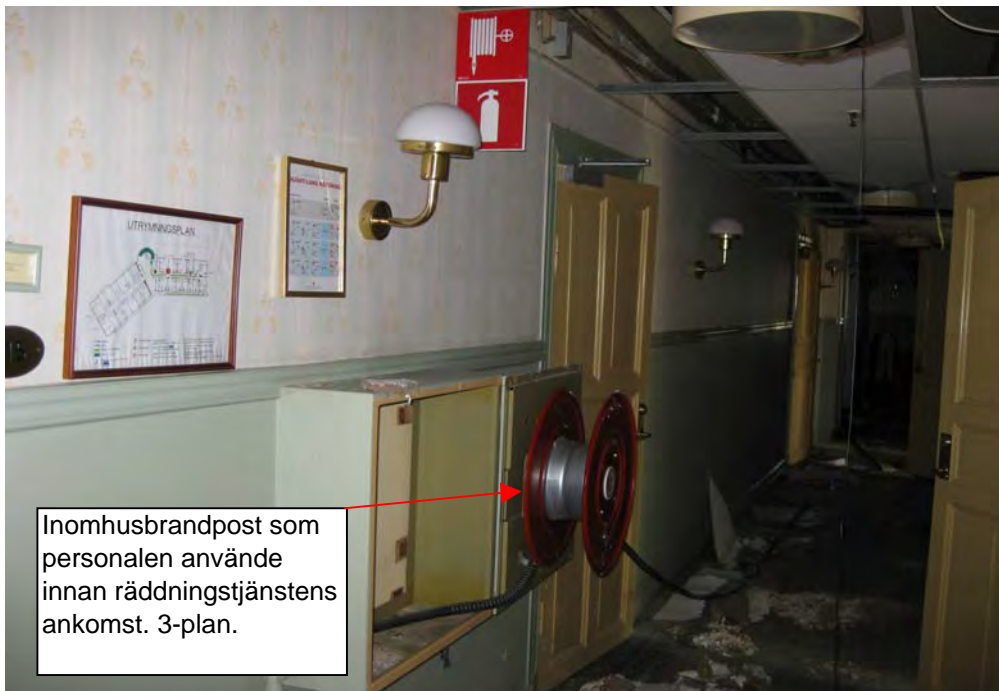
Inomhusbrandpost som personalen använde innan räddningstjänstens ankomst. 3-plan.

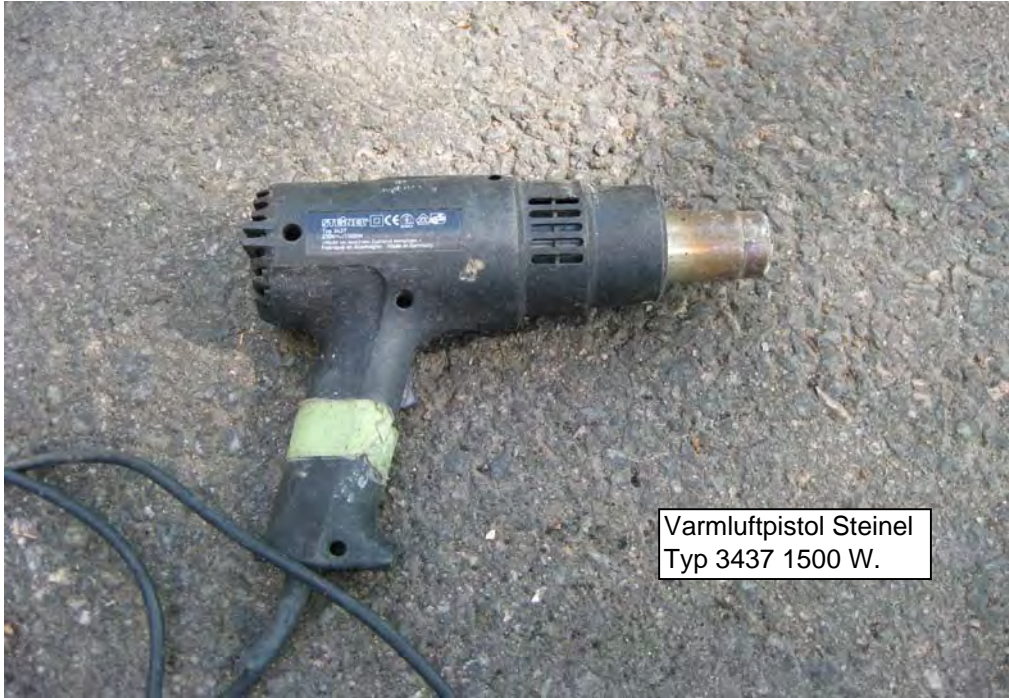
Konstruktören har även provat färgborttagning med varmluftpistol, denna alstrar en temp. på ca. 500-550 grader. Vid prov av färgborttagning med pistolen låg temp. mellan 350-400 grader.

Varmluftpistol Steinel  
Typ 3437 1500 W.

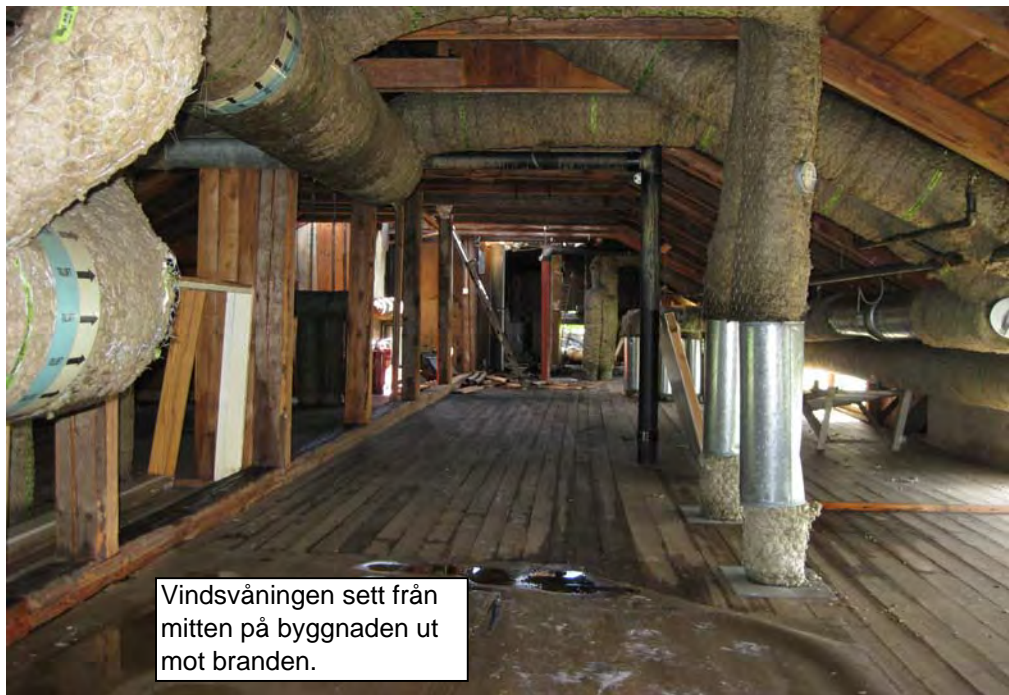
Vindsvåningen sett från  
mitten på byggnaden ut  
mot branden.

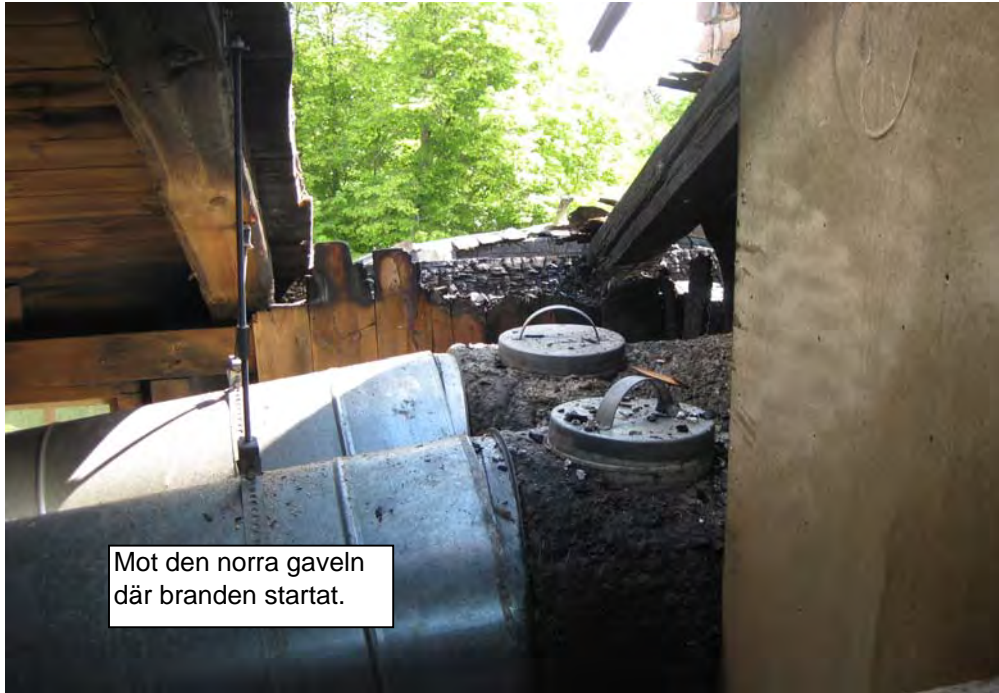
Mot den norra gaveln  
där branden startat.

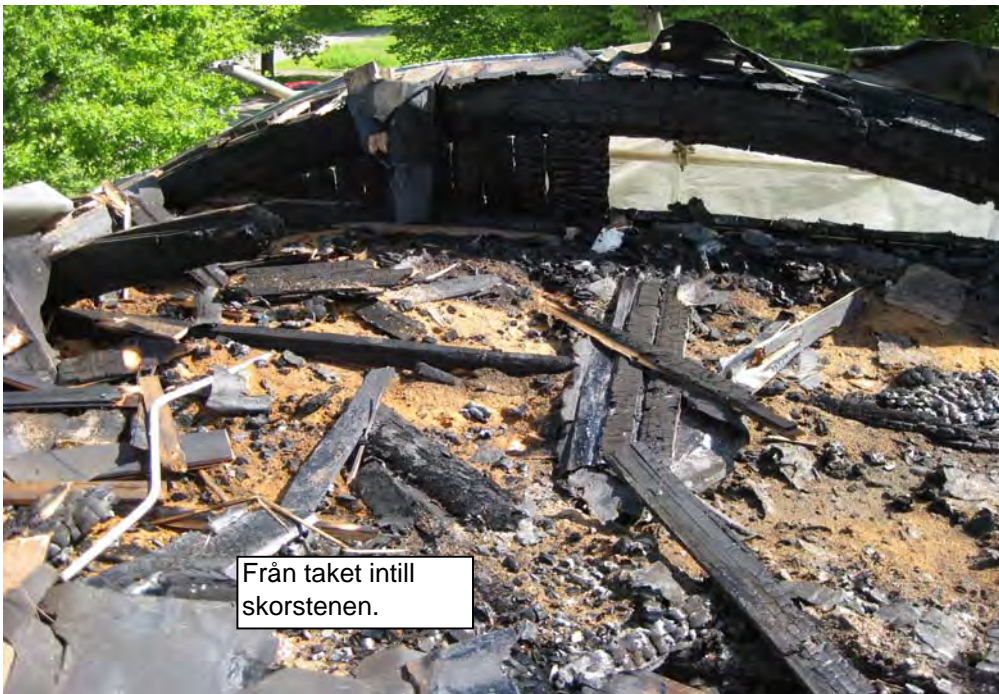
Från taket intill  
skorstenen.

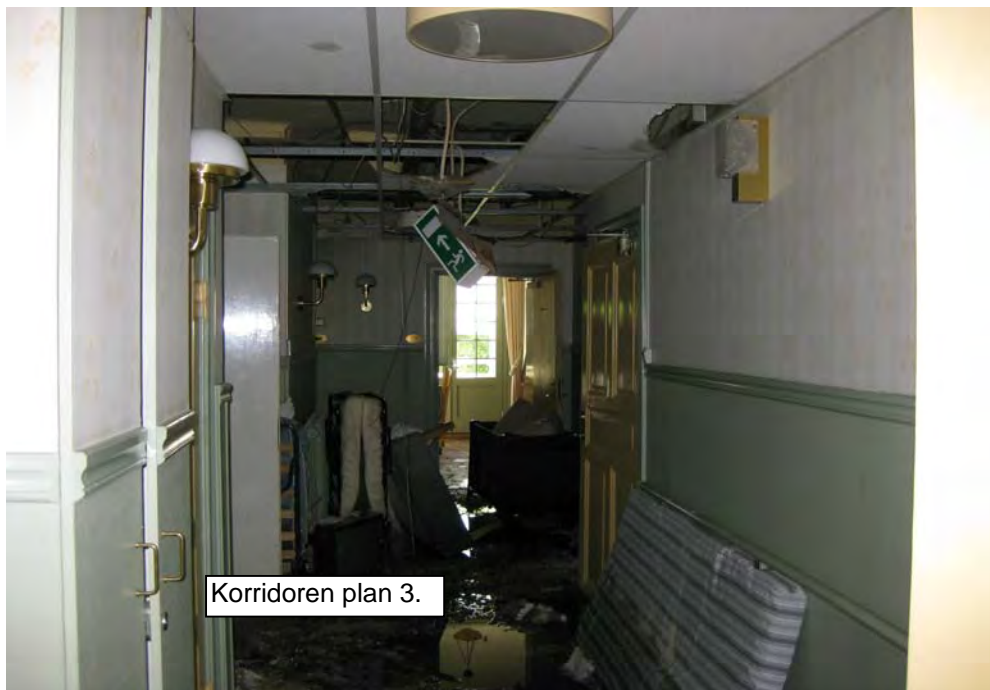
Korridoren plan 3.

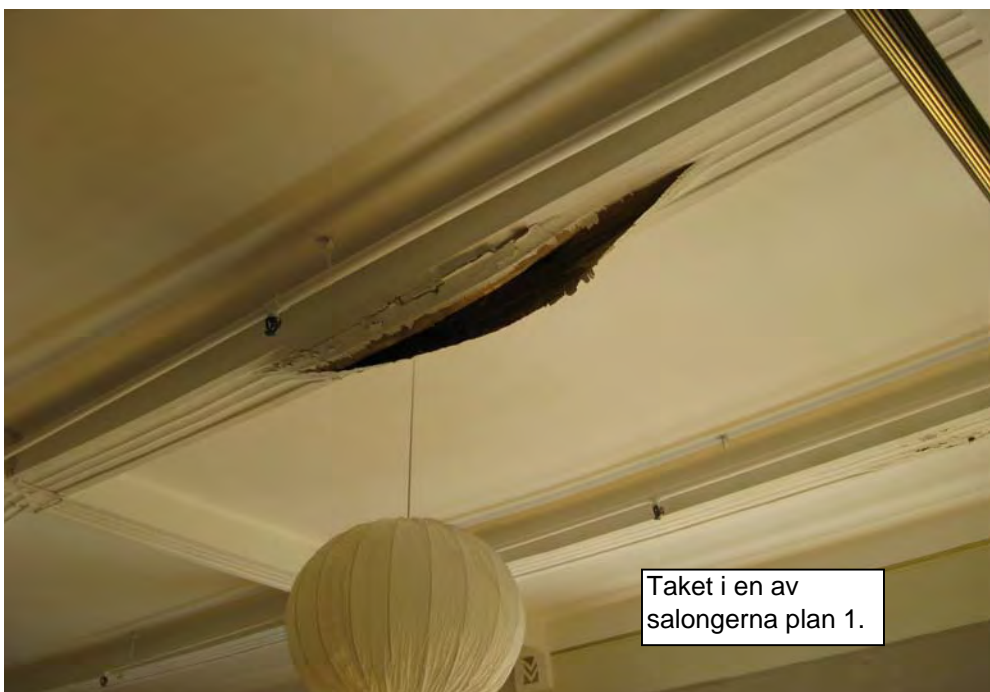
Byggnaden har stora vattenskador i den del av huset som branden startat, det är oklart om konsekvenserna på byggnaden hade blivit betydligt större om inte vattensprinkleranläggningen funnits och fungerat.

Taket i en av salongerna plan 1.
