# Räddningstjänsten Östra Götaland

## Insatsutredning

**Adress:** Slätmostigen, Svärtinge

**Typ av olycka:** Brand i byggnad

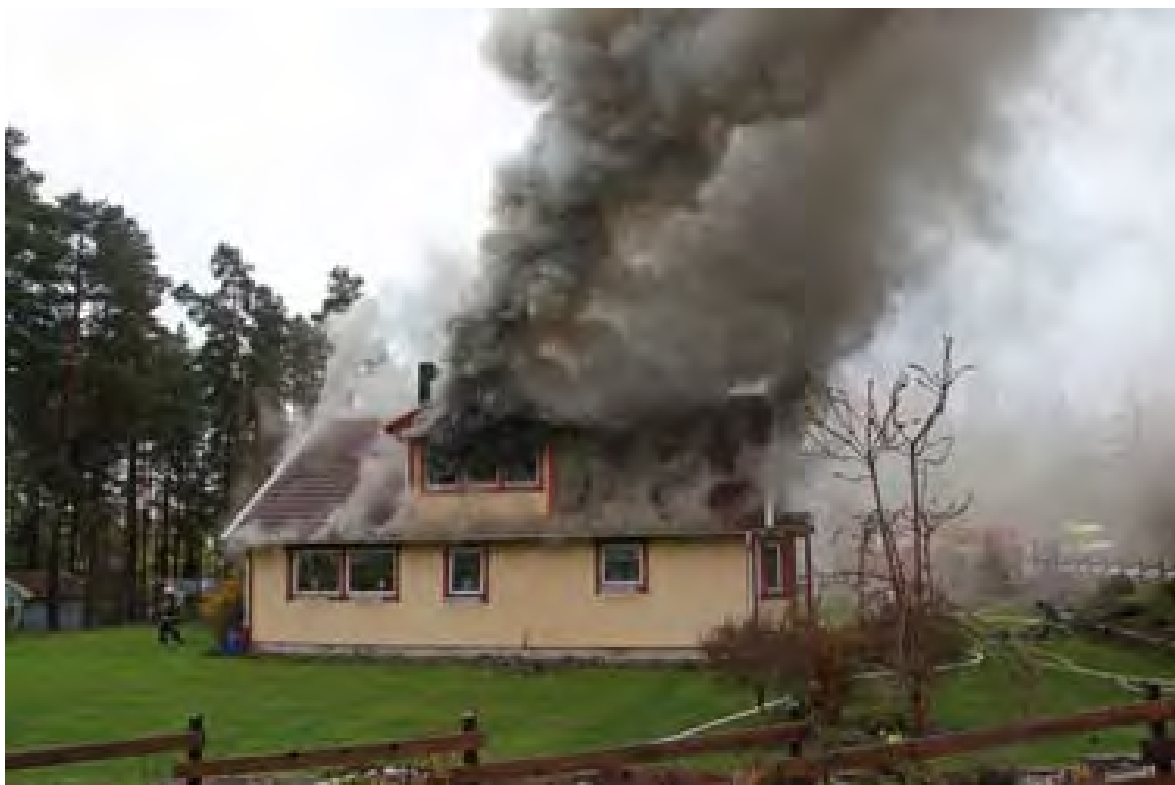
*Bild 1 (Foto: Björn Persson)*

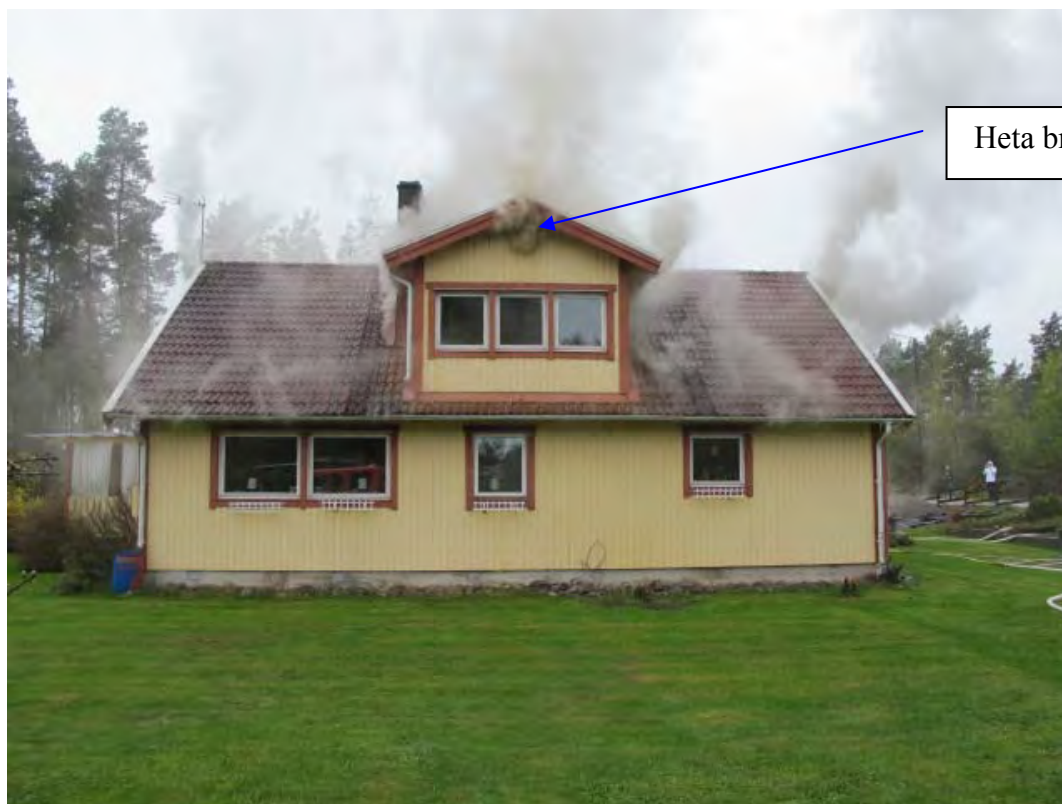
När rökdykarna från station Norr ska avancera upp i trappen till övervåningen får de retirera på grund av nedfallande material och hög värme. De meddelar då ut att man vill ha glasrutorna på övervåningen krossade för att få ut värmen. Finspångs personal får uppgiften att krossa rutorna på övervåningen. Rutorna blir krossade via stegar och huset blir satt under övertryck med hjälp av PPV-fläkt vid entrédörren. Dessa åtgärder gör att rökdykarna kan avancera upp på övervåningen. När rökdykarna kommer upp i trappen börjar det att brinna igenom väggen till det förrådsutrymme på övervåningen där branden troligtvis har startat. Man river då väggen och påbörjar släckningsarbetet med gott resultat. De fortsätter sedan och släcker resten av övervåningen. När rökdykarna från station Norr har släckt branden på övervåningen avslutar de rökdykarinsatsen och går ut för att byta luftpaket. Därefter får de i uppgift att utföra håltagning på taket ovanför brandrummet för att säkerställa att branden inte har spridit sig till tuppskullen. Man påbörjar uppgiften klockan 15:35 och gör två hål samt påbörjar eftersläckning där det finns behov. Personalen från Finspång får även de i uppgift att öppna upp en del av taket runt och ovan en takkupa för att säkerställa att branden inte har spridit sig dit. Eftersom insatsen utvecklas så positivt under bil 151: s framkörningsfas kan enheten från Skärblacka vid sin framkomst användas för att påbörja akut RVR-arbete.

Heta brandgaser

*Bild 2. Innan rutorna är krossade*

1. Att skapa bättre förutsättningar vad det gäller säkerhet och effektivitet vid en rökdykarinsats med hjälp av ventilation och övertryck är en känd teknik men inte nyttjad så ofta vid Räddningstjänsten Östra Götaland. Man bör lyfta fram tekniken mer och ta fram lämpliga rutiner samt öva på dessa för att oftare kunna använda tekniken som alternativ vid rökdykning.

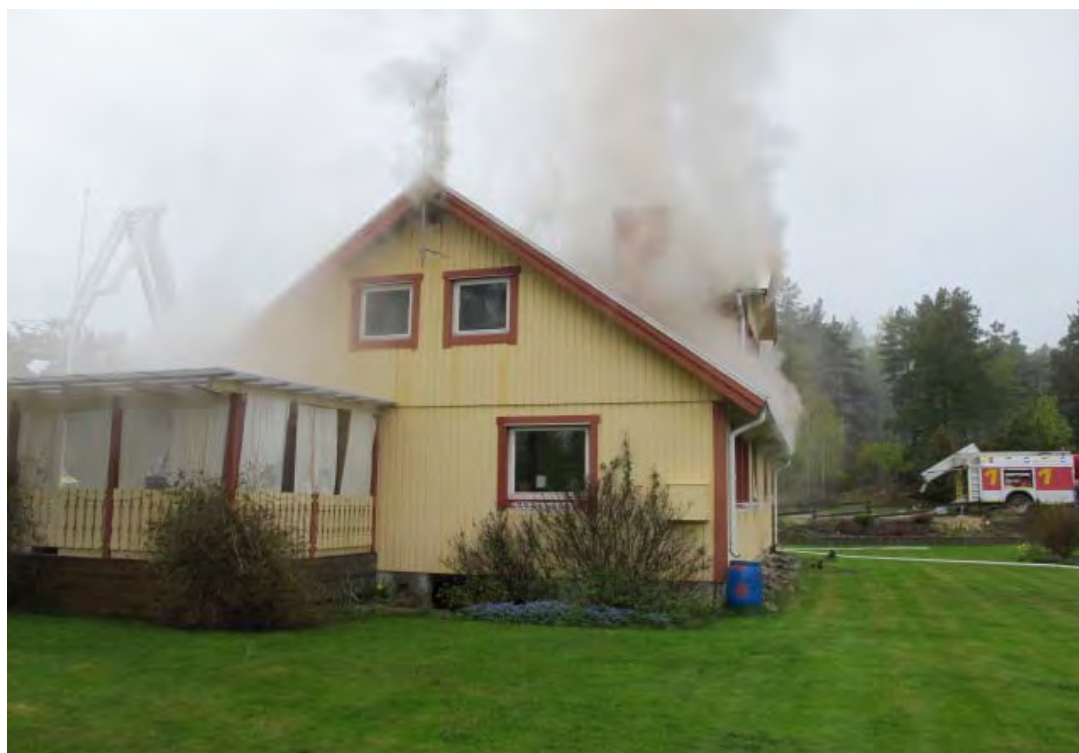
*Bild 3. Innan rutorna är krossade.*

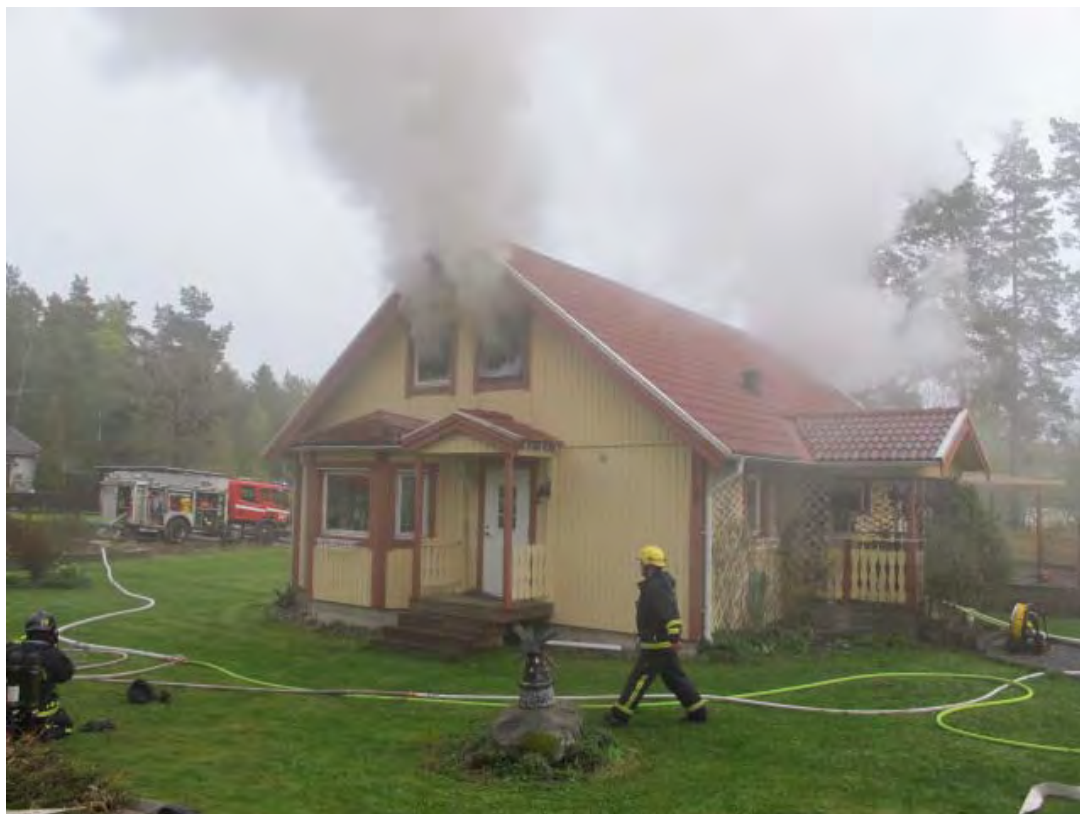
1. Avgörande faktorer för det relativt goda slutresultatet är att man i samband med det andra rökdykarangreppet och på uppmaning av rökdykarna slog sönder rutorna på övervåningen samt i samband med detta satte in övertrycksventilering med PPV-fläkt. Detta skapade en miljö som gjorde att rökdykarna kunde avancera upp på övervåningen samt lokalisera och släcka branden.

*Bild 4. Efter att rutorna är krossade.*

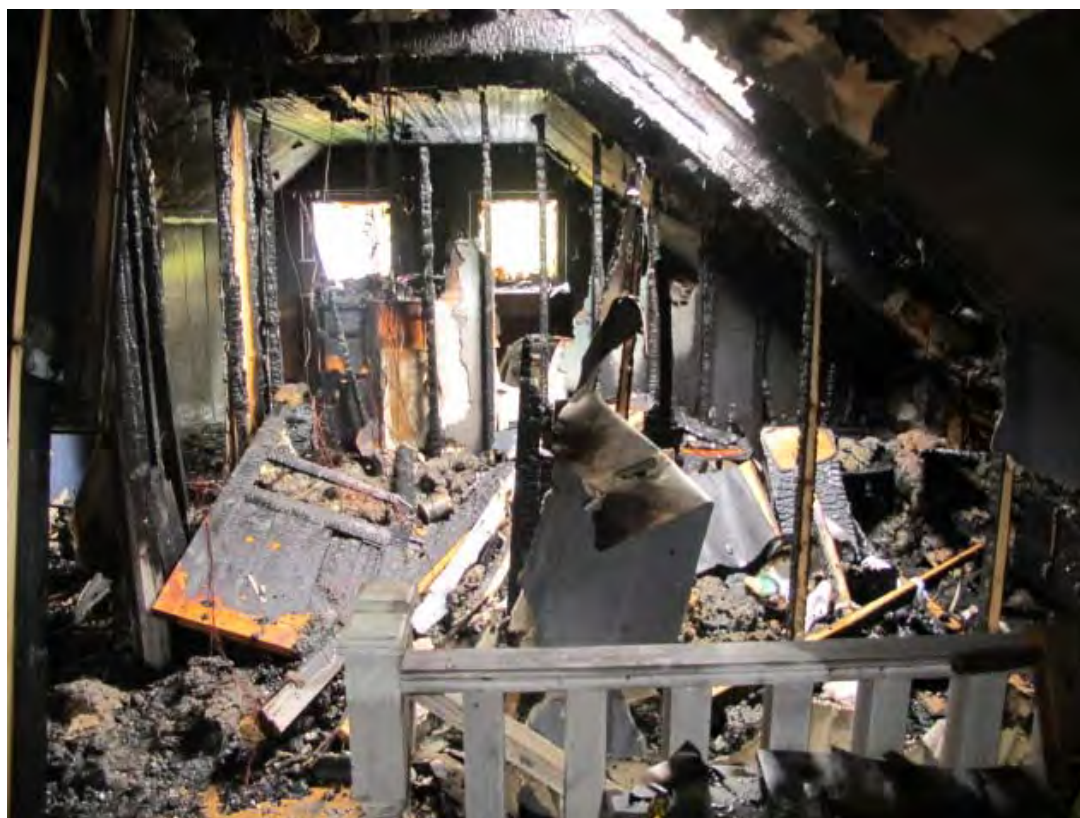
Grannar upptäcker rök från övervåningen på villan och larmar SOS. De ringer även fastighetsägaren som ca 20 min innan branden upptäcks har lämnat Svärtinge med sin familj. De vänder då omedelbart tillbaka. Kvinnan i huset hade tidigare på dagen strukit tvätt med ett strykjärn på minst 2000 W (som senare visade sig vara urkopplat). Det höga effektuttaget i samband med strykningen i kombination med ett mycket torrt bjälklag och en möjlig defekt på kabeln till vägguttaget kan ha orsakat en glödbbrand i bjälklaget (enligt polisutredning).

*Bild 5. Det troliga startutrymmet på övervåningen (med trappen i förgrunden)*
