Insatsutvärdering av branden på Ludvigsbergsvägen

2010-10-01

Branden på Ludvigsbergsvägen

2010 09 08

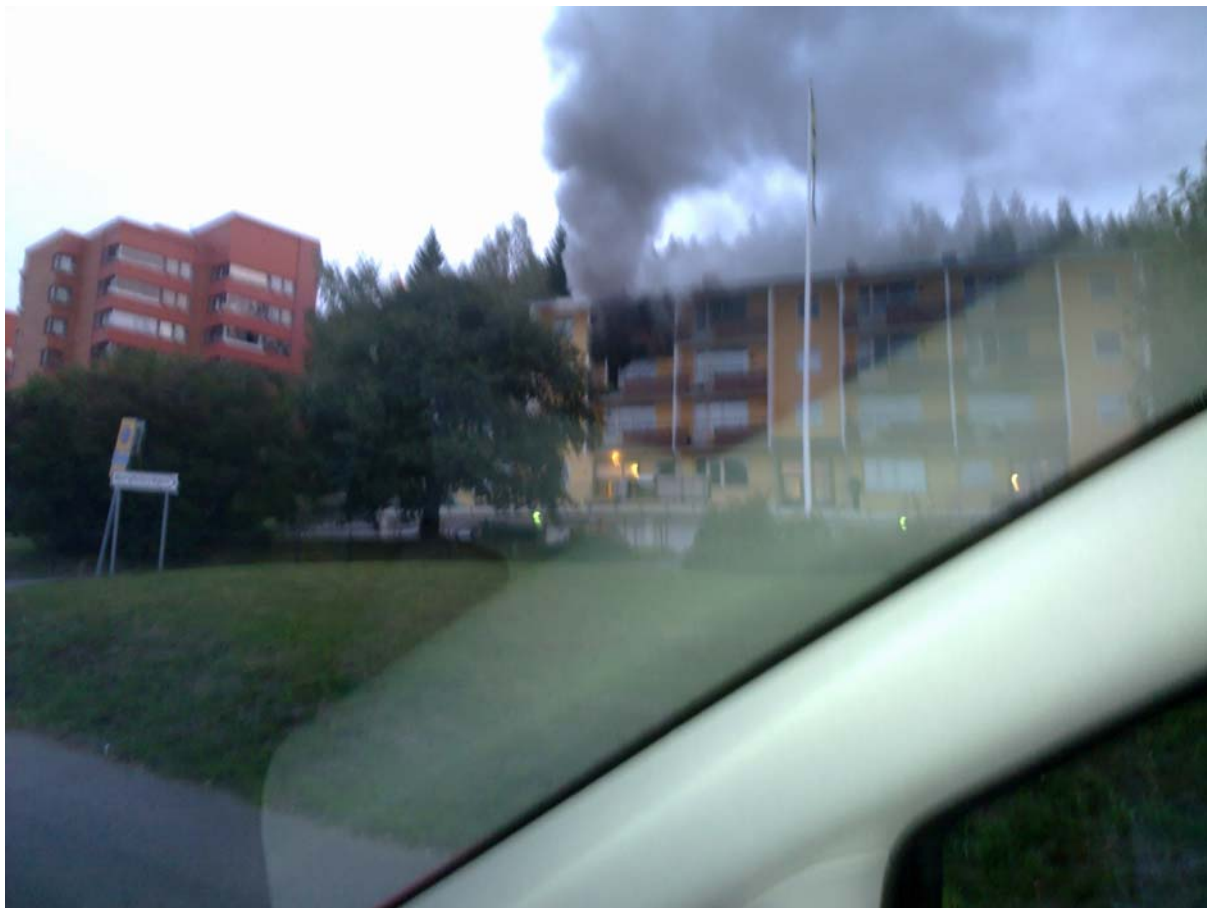
Vid ankomst kl 06:02

Vi får larm vid 05,55 om brand rökutveckling lgh. Vi åker från stn med bil 101, 104, 103 samt 110. Vi ser från Björneborgsgatan rökpelaren från branden. Bil 103 är först på plats ca 6,02 jag tar en bild på fastigheten och röken som tränger ut genom balkongdörren.
