Undersökningsprotokoll

Brandutredning

ID Brandutredning
2010A00822

Brand på [REDACTED] Madängsholm Tidaholm.

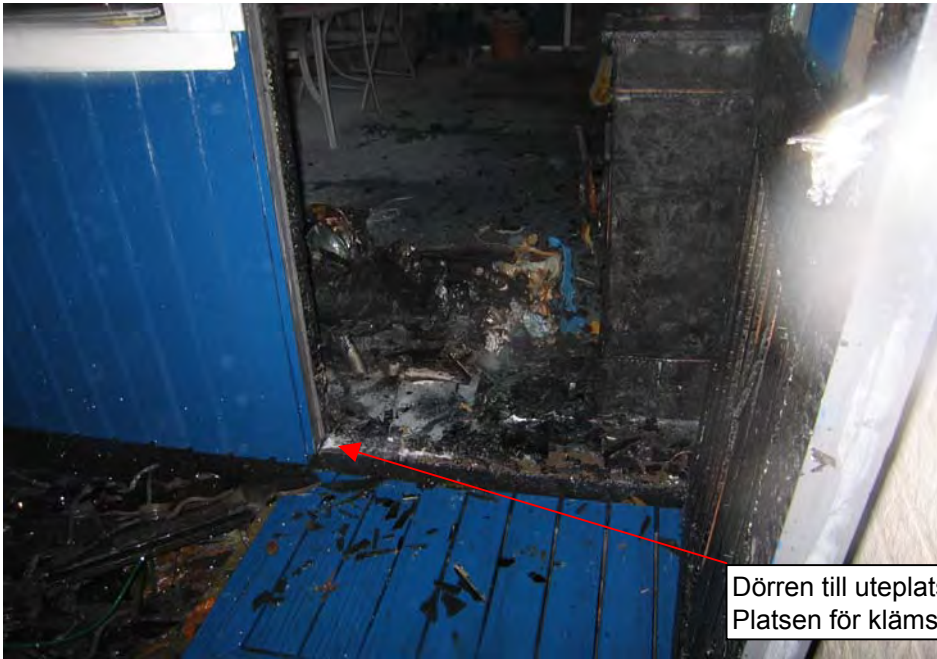
Klämskada av
elkablar (2 st.)

Brandorsak.
Klämskada av elkablar.

Dörren till uteplatsen.
Platsen för klämskadan.
