## Brandkåren Attunda

Datum  
2011/02/01  
Diarienummer:  
502.2010.02019

# Brandutredning/Rapport

## Lägenhetsbrand (Brand i kök)

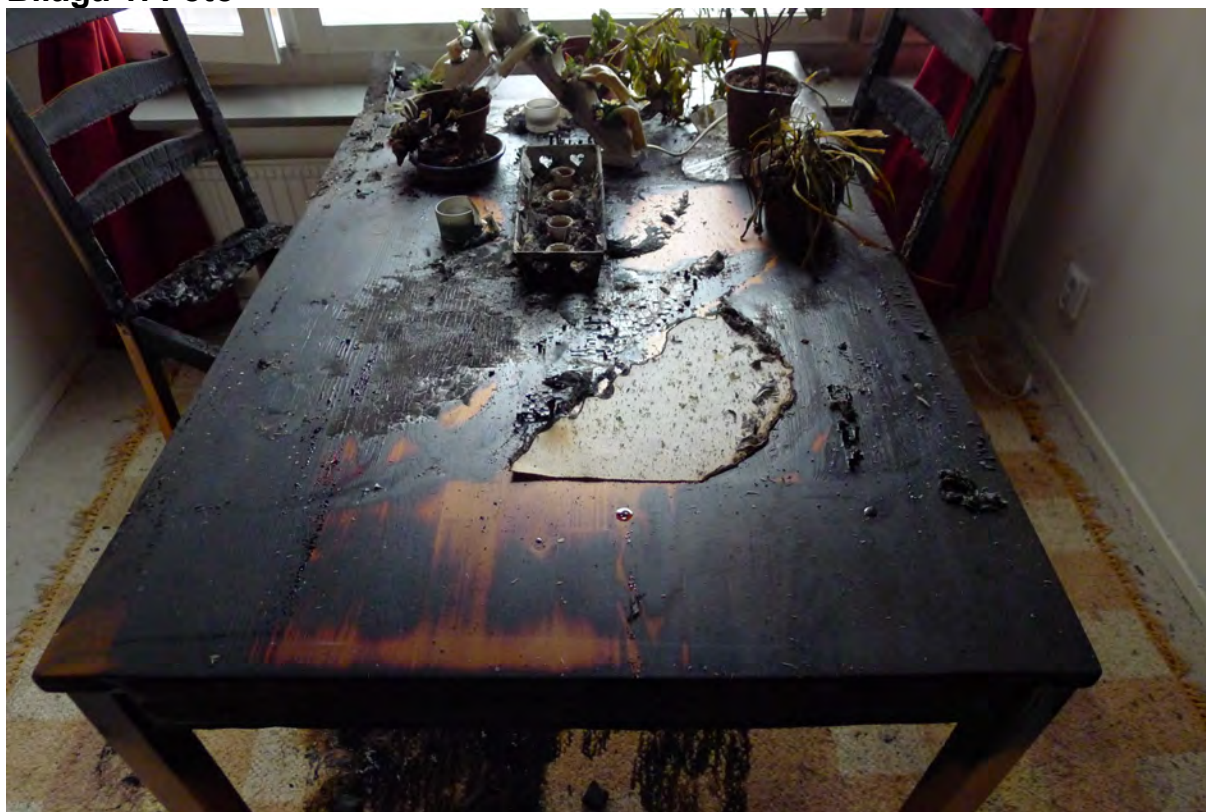
- Branden i köket har sannolikt orsakats av att minst ett av stearinljusen i adventsstaken varit tänt och antänt växtdelar i adventsstaken. Dessa har i sin tur antänt bordsduken vilken har fört branden vidare till de klädda stolsittsarna som antänds, nedfallande brinnande delar har även antänt den lösa golvmattan. Då bordsskivans undersida och de två stolsittsarna, som delvis varit inställda under bordsskivan, är de föremål som har de djupaste inbränningarna, är ovanstående ett troligt scenario.

Bordsskiva med adventsstake

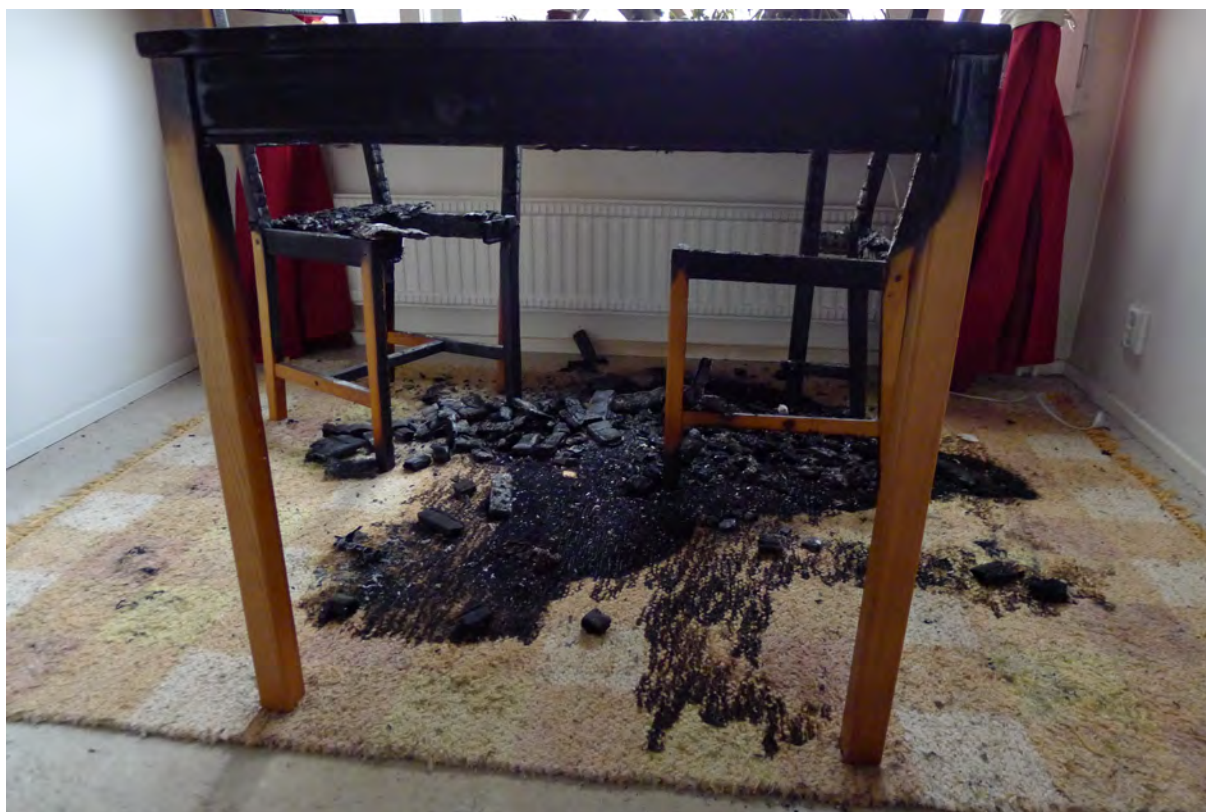
- Allt tyder på att branden i köket har utvecklats långsamt efter det initialt snabba uppblussandet i adventsstaken. Det som tyder på en kolande brand är bl.a. att de gardiner som hänger ca. 50-70 cm från brandhärden inte har påverkats av branden. Annat som säkert har bidragit till ett långsamt brandförlopp är de homogena trämaterial som fanns i stommen på bord och stolar samt att golvbjälklaget (där mattan låg) har inverkat nedkylande på branden i mattan.

Under bord med bränd matta

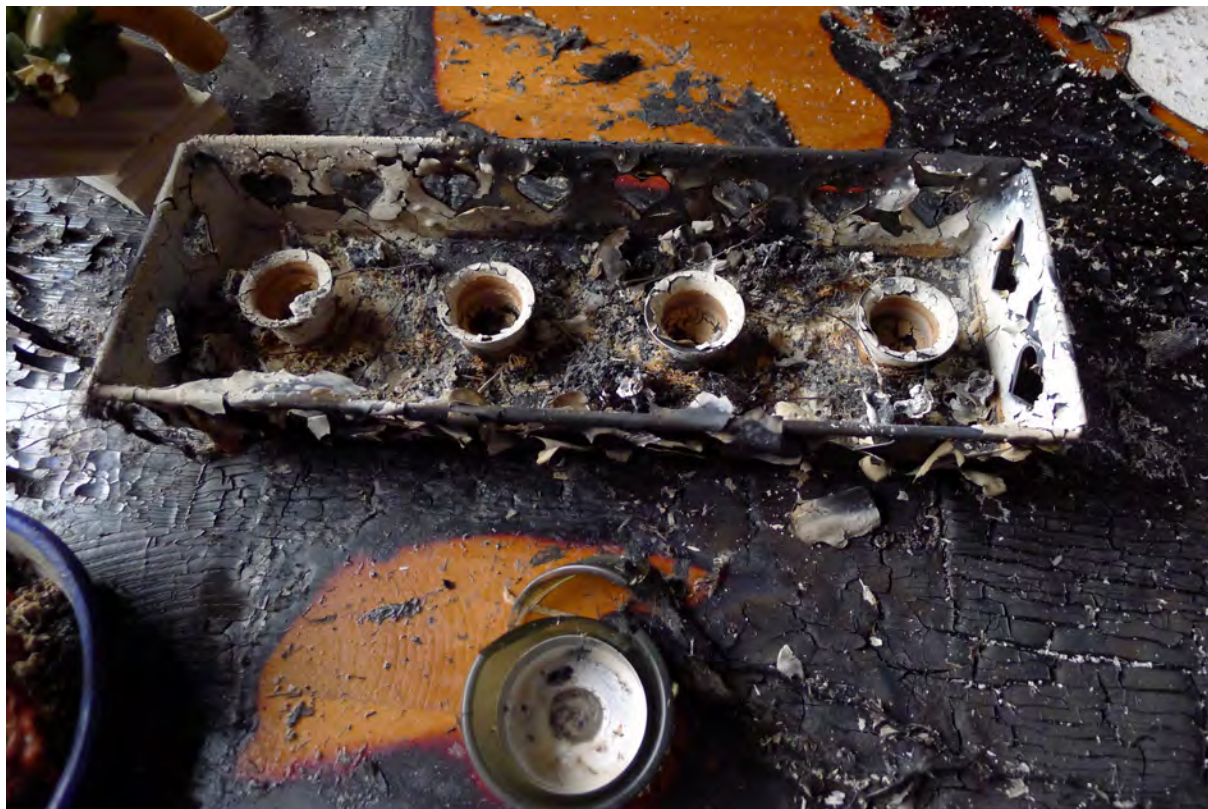
- Den elektriska ljusstaken kan uteslutas som brandstiftare då den ej varit ansluten till el-nätet vid branden. Detta kan konstateras av sotbilden i väggkontakten.

Ljusstake på bordet

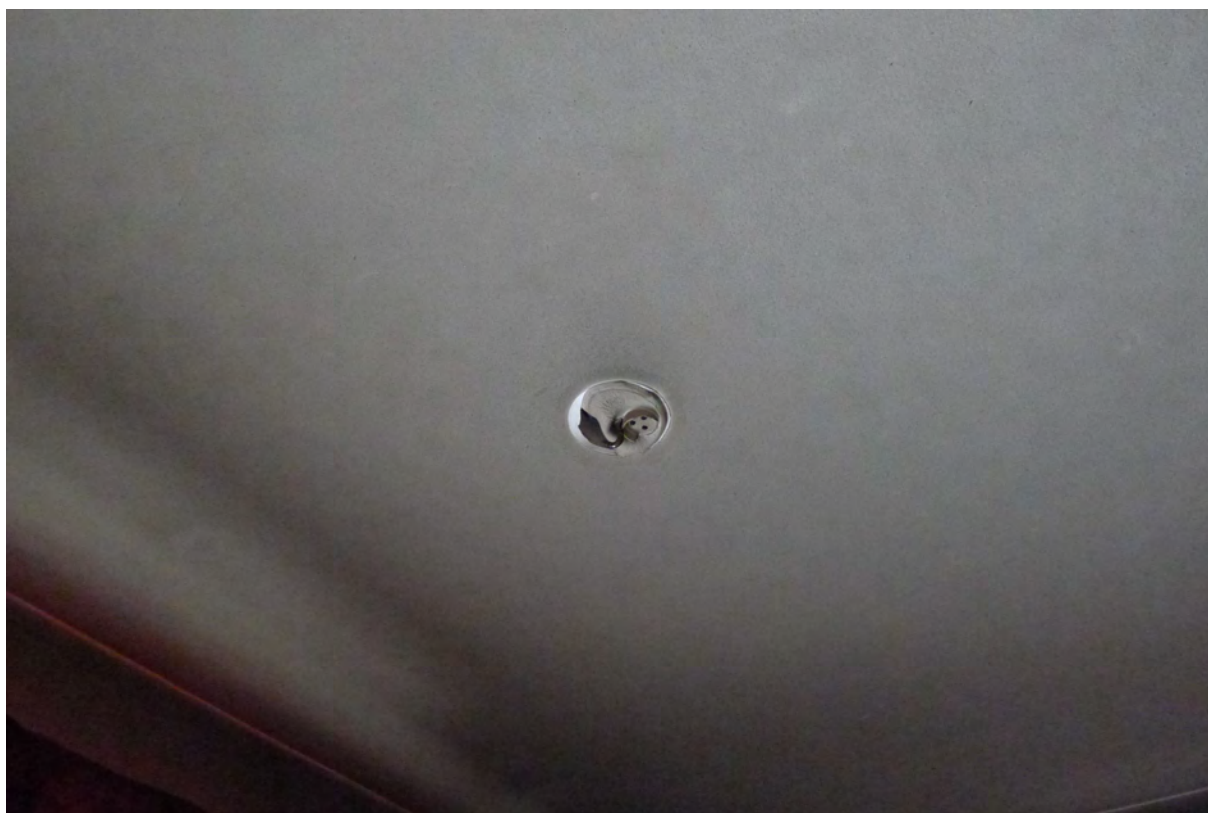
- Den smältskada som anslutning för takarmatur uppvisar har sannolikt uppkommit i samband med en momentant uppblussande brand i växtdelarna i adventsstaken eftersom denna tycks varit placerad direkt under takarmaturens anslutning i taket.

Smältskada på el-anslutning i tak.
