Brandkåren Attunda

502.2010.02087

Brandutredning/Rapport

Lägenhetsbrand [REDACTED].

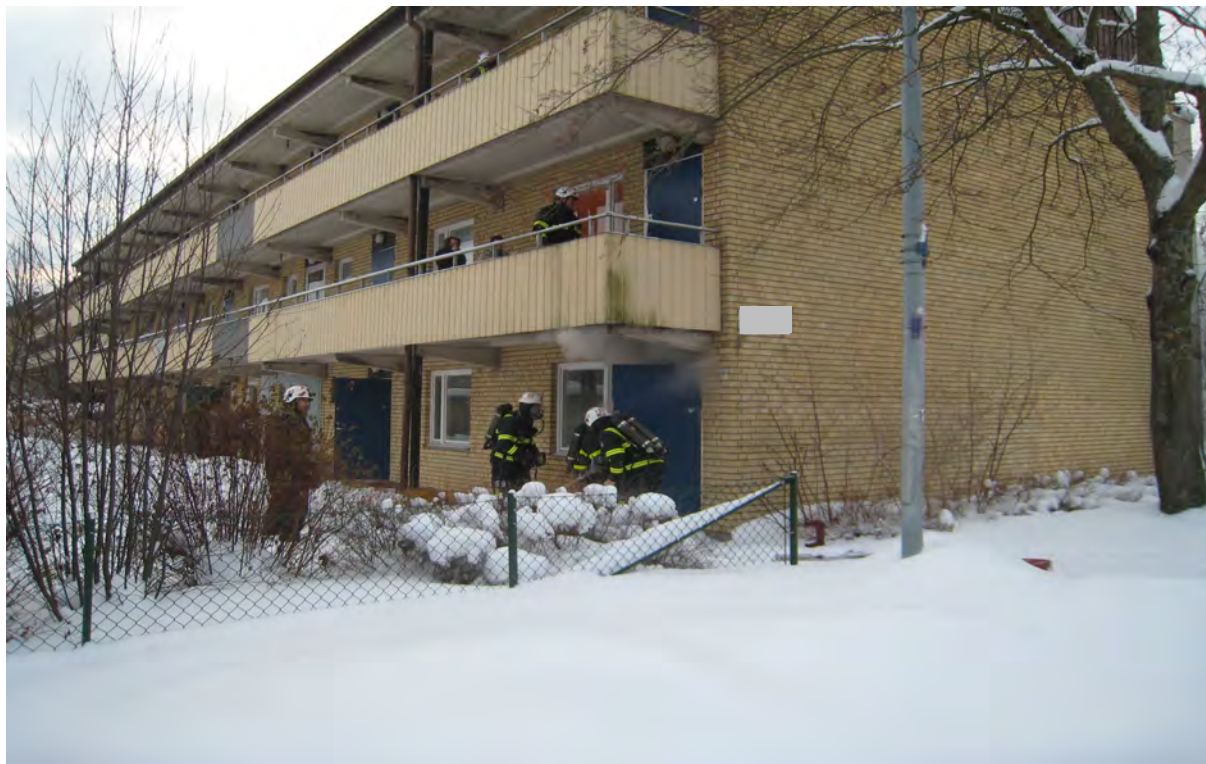
Vid styrkans och min framkomst är lägenheten övertänd och lågor slår ut från fönster i lägenheten på västra sidan/uteplatsen. Släckangrepp sker från denna sida samt att ny ankommande styrka går in från entrésidan/östra sidan. Entrédörren visar sig vara olåst samt ingen person återfinns i lägenheten vid avsökning. Det visar sig senare att den kvinna som bebor lägenheten befinner sig i en närliggande gemensamhetslokal. Kvinnan är 52 år och [REDACTED] samt har inskränkningar i sin rörelsefunktion. Hon uppger att hon skulle bädda sin säng och att hon då råkat lägga ett lakan över ett brinnande ljus som stod på golvet. Lakanet har därvid antänds och hon blev då rädd och flydde ut från lägenheten till gemensamhetslokalen där hon senare återfanns.

Entré sida vid inträngning i brandlägenhet.

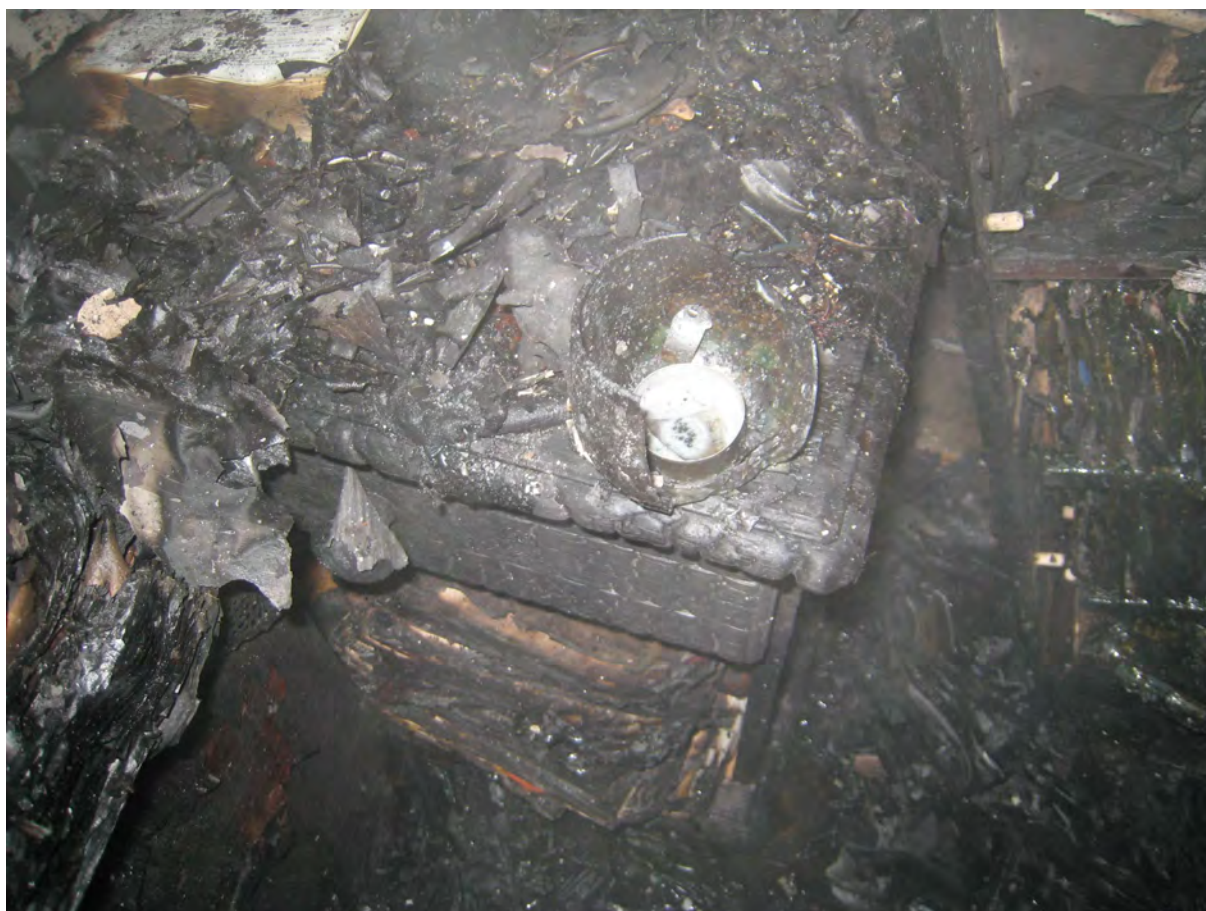
Sovrummet är helt utbränt samt övriga lägenheten kraftigt sot och rökskadad. Vid den tekniska undersökningen av lägenheten står klart att primärbrandplatsen är invid sängen i sovrummet. Det som tyder på detta är att sängstommen är helt bortbränd samt att värmeskadorna i tak och på vägg uppvisar kraftigaste värmeskadorna på dessa ställen. Det har inte gått att fastställa primär brandorsak om man bortser från kvinnans uppgifter. Vid platsundersökningen återfanns dock lämningar av värmeljus (aluminiumkoppor) på sängbord och golvytan invid och under sängen.

Det finns ingen anledning att bortse från kvinnans uppgifter utan jag väljer att tro på dessa som brandorsak. I det fall det levande ljuset/ljusen (tändkällan) stod på sängbordet eller på golvet är av underordnat intresse.

Sängbord i anlutning till sängen.

- Denna brand borde lätt ha kunnat släckas om ett snabbt ingripande hade skett. Här har bedömts två faktorer varit avgörande, personlig handlingsbenägenhet samt tekniska brister i form av släckanordningar. Det bör övervägas åtgärder i form av extra brandskyddsutrustning/släckutrustning för personer med vårdbehov boende i eget boende. Här kan boendesprinkler komma ifråga.
