**Brandkåren Attunda**

## Brandutredning/Rapport

**Kallhäll, Järfälla**

**Brand i uterum till radhus**

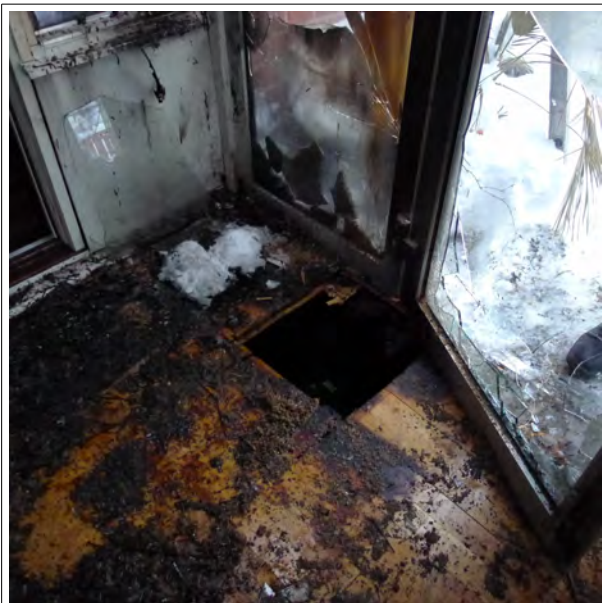
I samband med branden och i direkt anslutning till räddningstjänstens insats besöktes radhuset av undertecknad och det kunde konstateras att branden i uterummet hade startat i en hörna av uterummet (primärbrandplats). De största brand och smältskadorna återfanns där samt även en kraftig innbränning i golvets golvbrädor. I detta hörn av brandrummet, som i övrigt är svårt sot-smält och rökskadat, återfinns även brandrester av en, i trämaterial flätad korg ca. 0,60 cm hög. På denna återfanns brandrester/brandsmälta som omhändertogs för ytterligare undersökning. Ovanför dess brandrester, sittande i taksprånget fanns en utanpåliggande stickkontakt. Vid detta tillfälle samtalandes/intervjuades även den hemmavarande kvinnliga innehavaren av radhuset. Kvinnan berättar att hon går mot ett av sovrummen som ligger i anslutning till vardagsrummet för att väcka ett av barnen då hon uppfattar ett konstigt ljus från uterummet och ser att det brinner i det hörn där initialbranden har konstateras. Hon varnar sin syster som sitter i köket, ringer 112 och de två kvinnorna tar sina barn och beger sig ut på gatan.

Primärbrandolats med uppsågat golv.

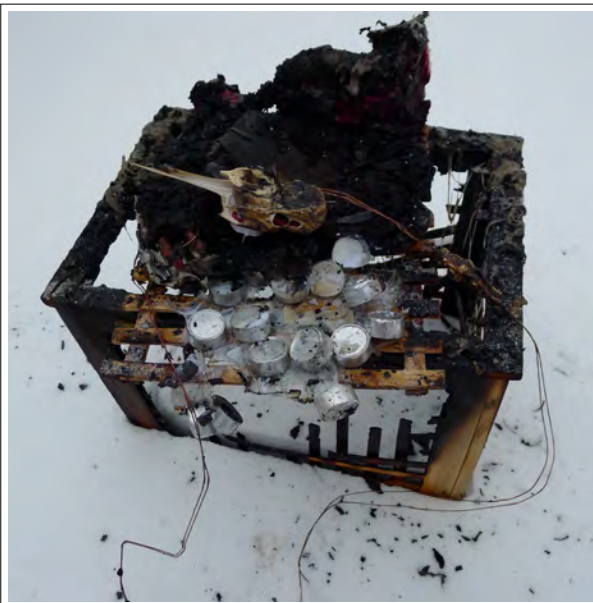
Korg i trämaterial.

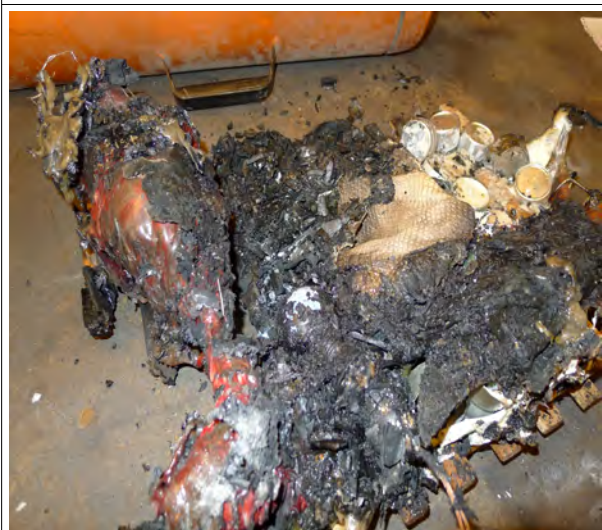
- Branden har med stor sannolikhet startat genom att julstjärnan med tänd glödlampa fallit ner på brännbart material som låg på korg direkt under julstjärnan. Branden har sannolikt pågått under en längre tid (kolning) utan att ha flammats upp.

Detta är troligt då den enda naturliga tändkälla som kunnat återfinnas är glödlampan som omgärdades av en julstjärna i papper. Julstjärnan har varit i bruk några år och papperet kan därmed ha torrdestillerat en del och därmed blivit mer lättantändligt. Lampan har vid fallet (tillräckligt lång sladd) hamnat bland diverse brännbart material såsom värmeljus, flisfilt, mm. Och det kan hållas för troligt att det ”lilla upplaget” av brännbart material ovanpå den flätade korgen har ramlat ner på golvet intill korgen, tillsammans med den tända glödlampan. Detta skulle förklara den relativt djupa kolningsskada som fanns på golvbrädor invid den flätade korgen.

Brandsmälta med glödlampa

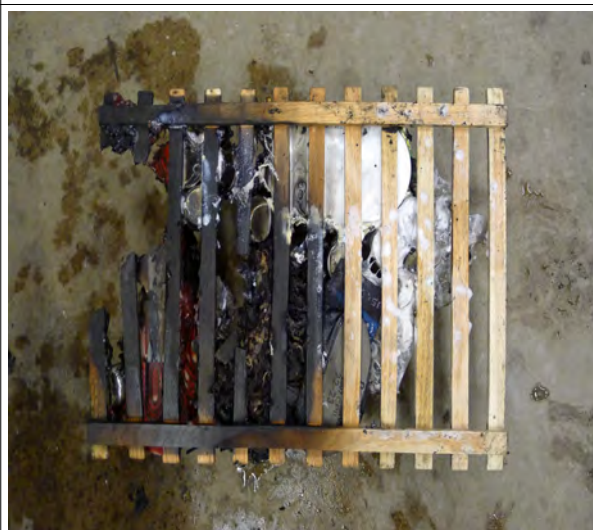
Brandsmälta underifrån

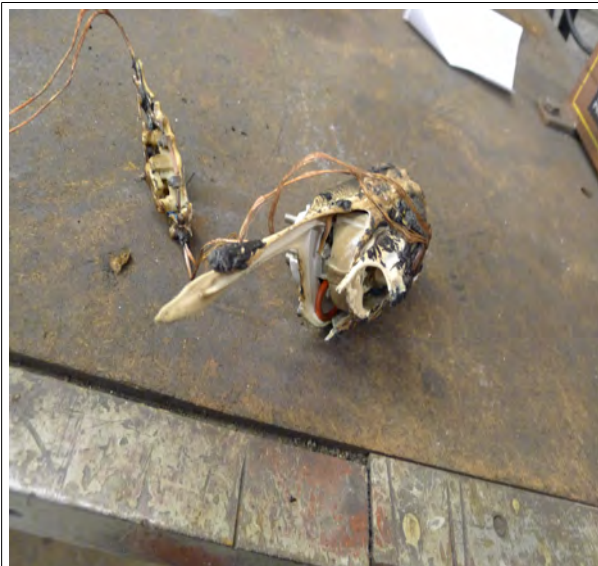
- Det kan uteslutas el-fel på sladd/ledare då inga kortslutningsskador har kunna hittats på denna. Likaså kan den sladdströmbrytare som var monterad på sladden uteslutas som brandstiftare, då denna endast var bränd och smält utifrån, vilket även gäller den timer som återfanns i brandrester/smälta.

Timer och sladdströmbrytare

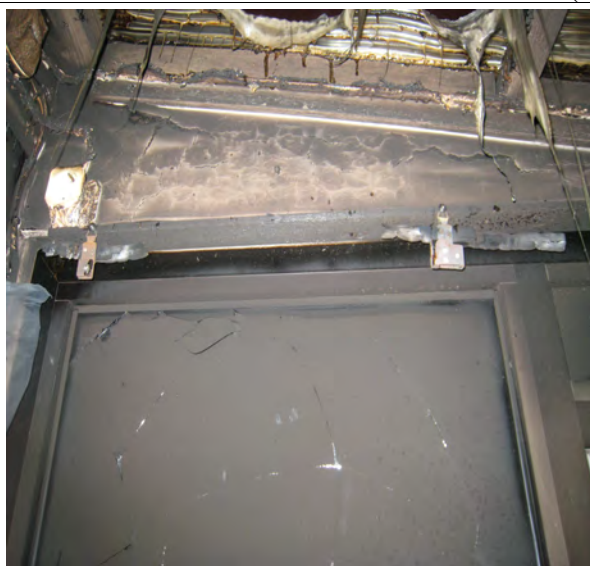
Väggtag vid takliv samt upphängning för gardin

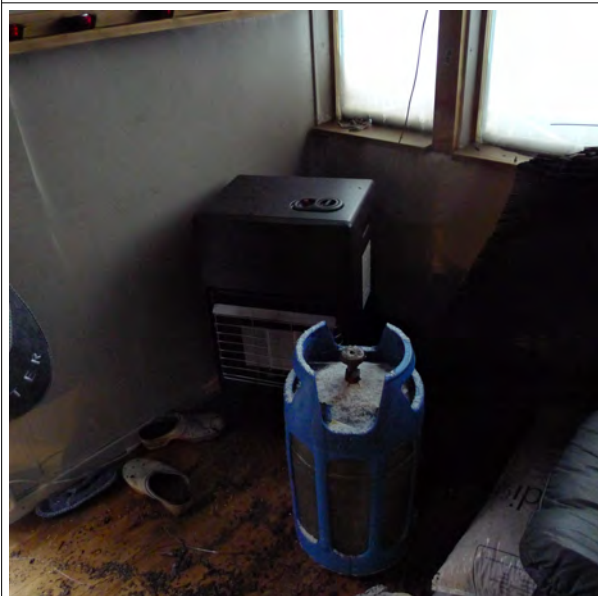
Gasolkammin och gasoltub. Kaminen inneöll även den en gasoltub

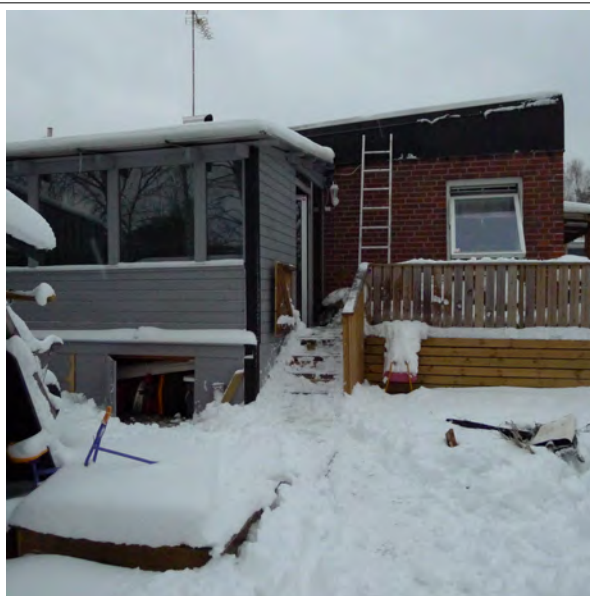
Uterum
