BRAND-/OLYCKSUTREDNING

Insatsrapport nr.	2011/00627	Larmtid	2011-06-27 kl.17.28
Objektsnamn	[REDACTED]	Objektsadress	[REDACTED]
Olyckstyp	Brand i byggnad	Objektstyp	Fritidshus
Startutrymme/föremål	Veranda/gardin	Brandorsak	Solljus + "lins"
Omfattning	Lindriga skador	Personskador	Inga kända

Brand i fritidshus som startats av solen i kombination med optiska effekter från lampgloben på ett stearinljus imitation, batteridrivnen mysbelysning.

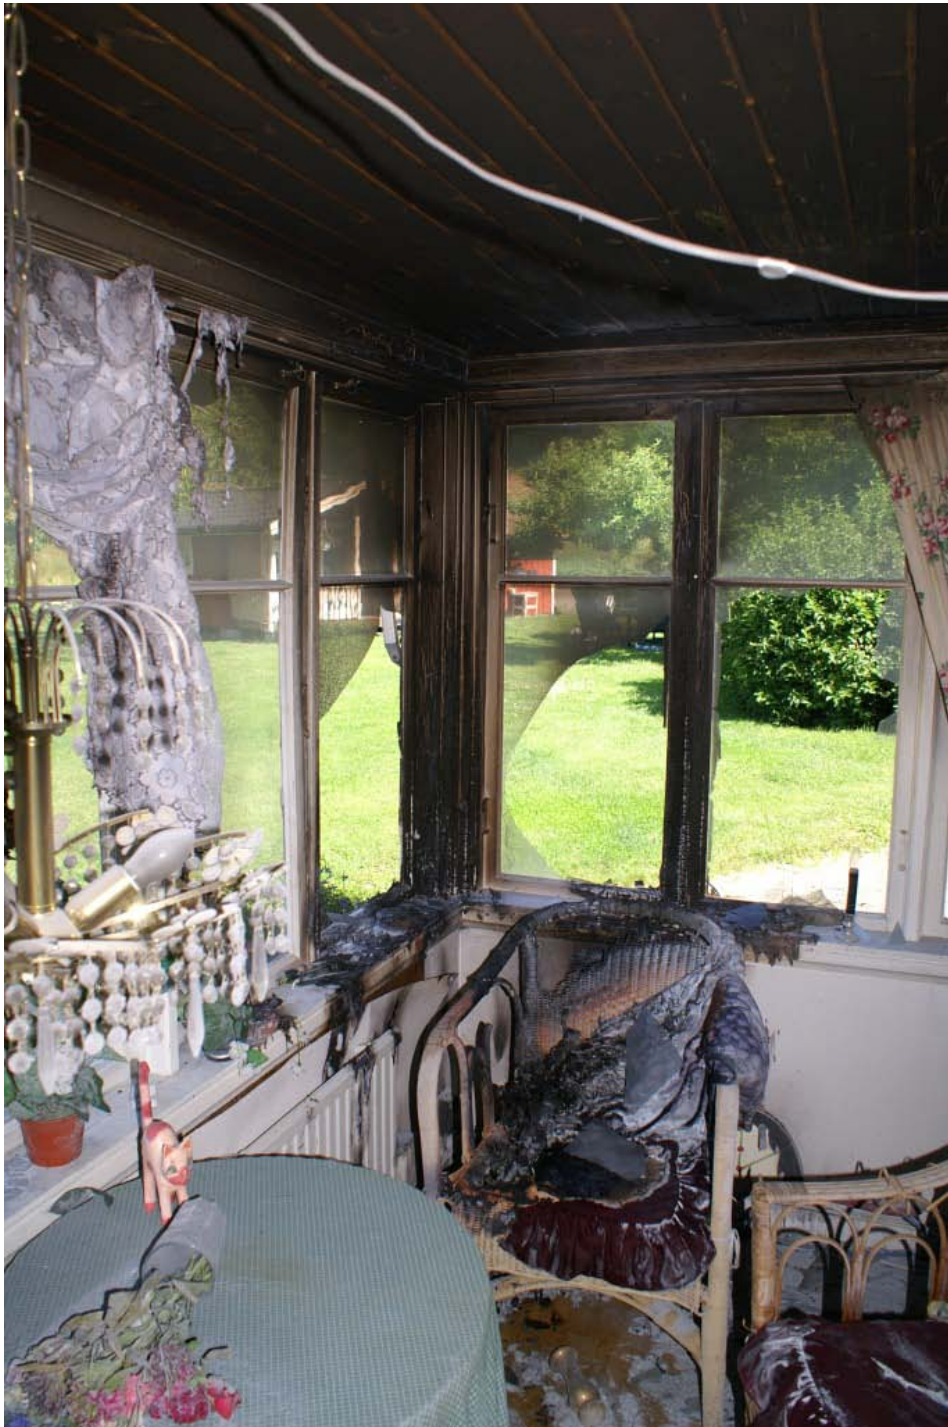
Gardinlängder av den typ som syns uppe till höger i bild, har även hängt i hörnet, en åt var håll.

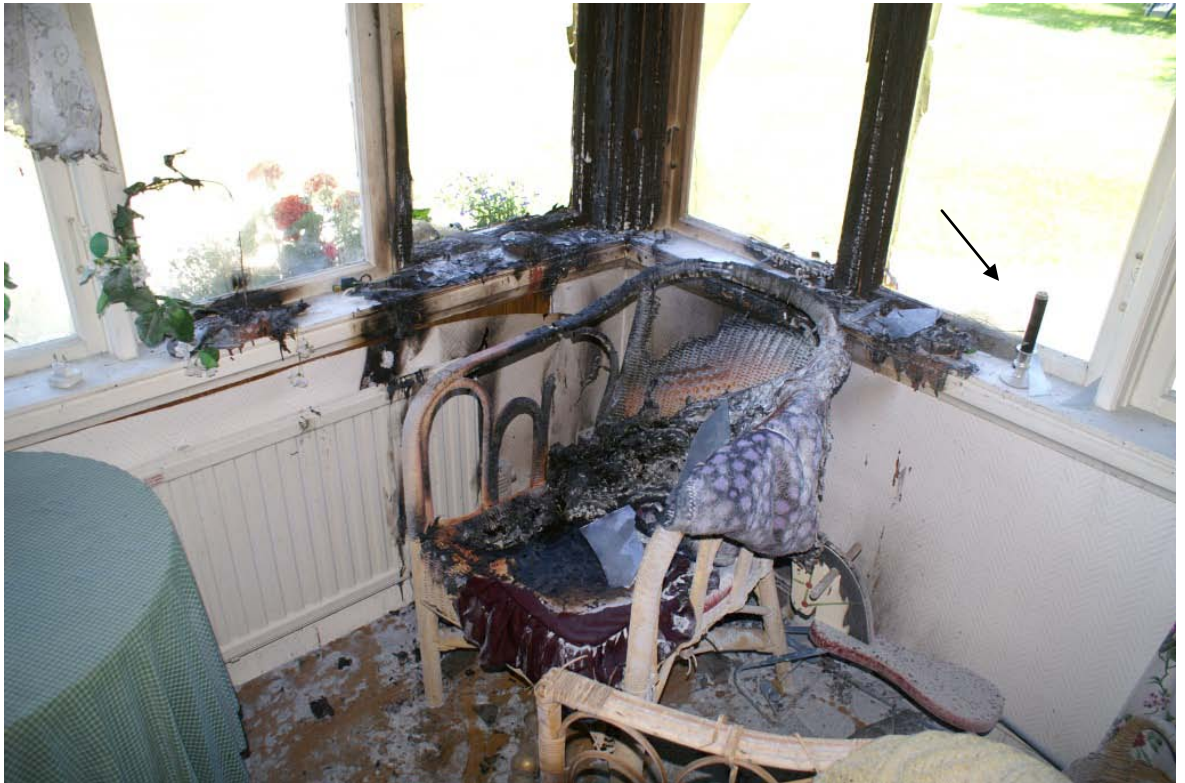
Vid pilen syns ett ljus av samma sort som det som varit med och orsakat branden.

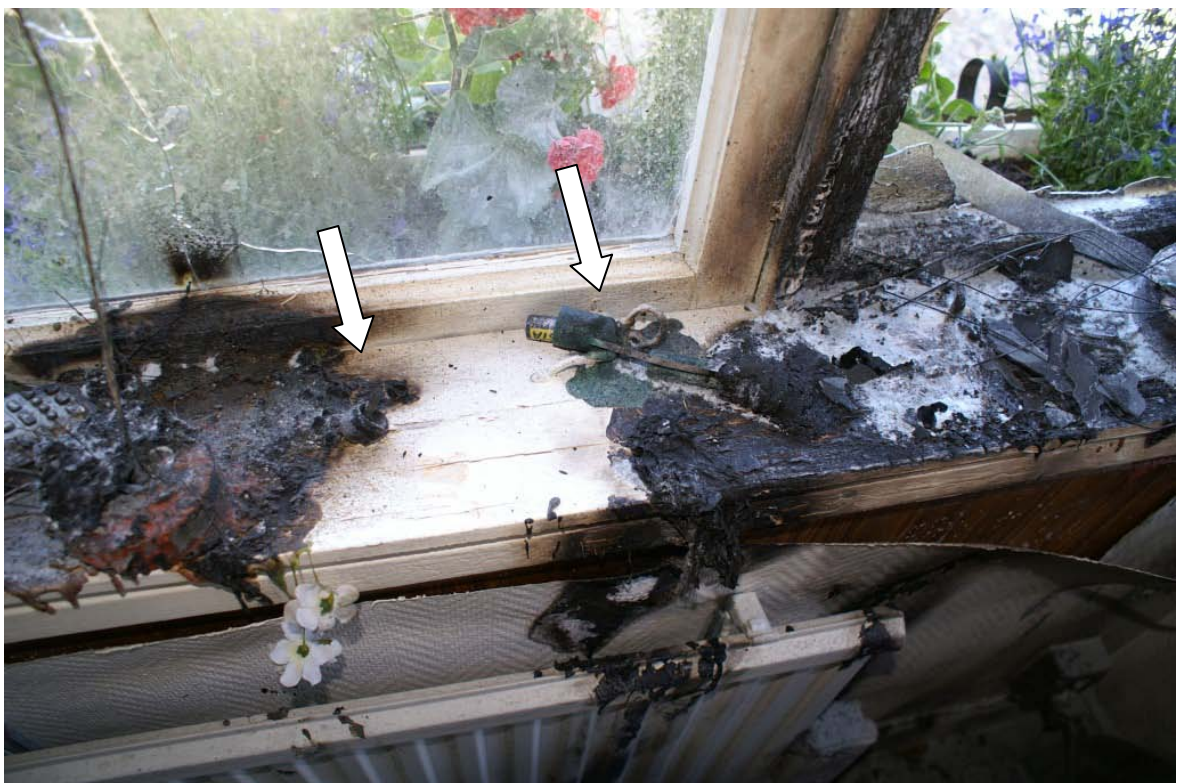
Dagen efter var jag på platsen och gjorde min undersökning, platsen var i stort sett orörd. Man väntade på saneringsföretaget. Ett första intryck var att branden varit intensivast i hörnet och något där antänt gardinen som sedan fallit ner och spridit branden till korgstolen och bla. konstgjorda blommor som stod på fönsterbrädorna. Vad har då startat branden? En kontroll av elektriska arrangemang i hörnet visade inget anmärkningsvärt. Ett oljefyllt elektriskt element visade endast på brandskador som kommit från utsidan. Ett vägguttag med en ansluten kabel, visade även det på skador som var sekundära. Några askkoppar eller annat som skulle kunna orsakat branden fanns inte heller. En kontroll av korgstolen som stod i hörnet visade inget konstigt. En delvis uppbränd/nedsmält filt var draperad över stolen, skadorna är troligen orsakade av nedfallande brinnande gardinrester. Vid kontroll av fönsterbrädan i det aktuella området återfanns resterna av ett prydnadsljus, batteridrivna stearinljusimitation. Samt rester av konstgjorda prydnadsblommor, bottenyttinger med ståltrådar och nedsmälta plastrester. Inget annat fanns där som skulle kunna orsaka en brand. Vad har då startat branden i gardinen? Återstår endast solen i samverkan med det optiska fenomenet, "brännglas". Glödlampan till stearinljusimitationen består av en inre lampa samt en yttre glob av klarglas, globens höjd är 55 mm utan sockeln och har en största diameter på c:a 25 mm. Detta i samverkan med en gardinlängd av bomull, modell äldre har enligt min uppfattning startat branden. Branden har sedan spridit sig i gardinerna som fallit ner och brandsmittat omgivningen. Tack vare att branden släckts i ett tidigt skede är det mycket troligt att förloppet är det som redogjorts för här ovan, och solen har orsakat ytterligare en brand. Det fanns förövrigt flera prydnadsljus i fönstret, oskadda. De stod endast som prydnad, de hade batterier monterade men var fullständigt urladdade. Även batterierna i det nedsmälta ljuset var "oskadade" och helt urladdade.

Vid pilarna syns resterna av "ljuset". I övrigt är det rester av konstgjorda prydnadsblommor

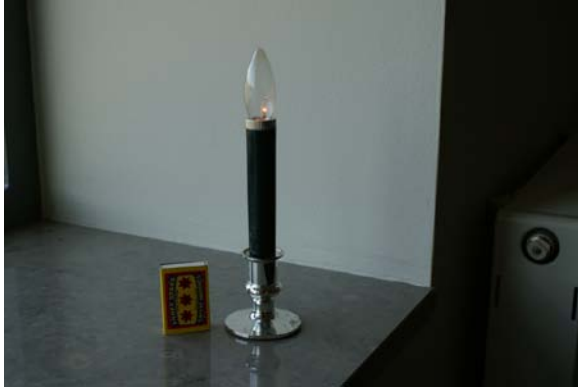
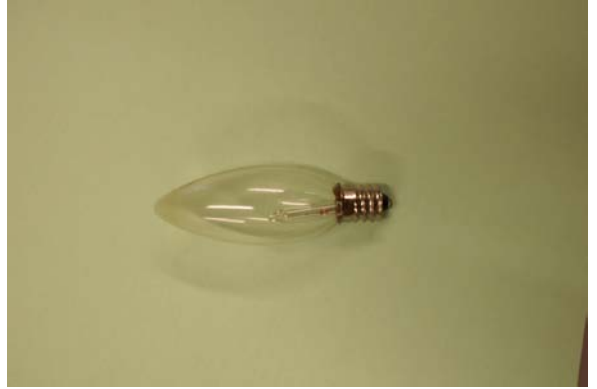
Ett oskadat ljus, med tänd lampa samt en lös lampa. Längden på glasbulben är c:a 55 mm.

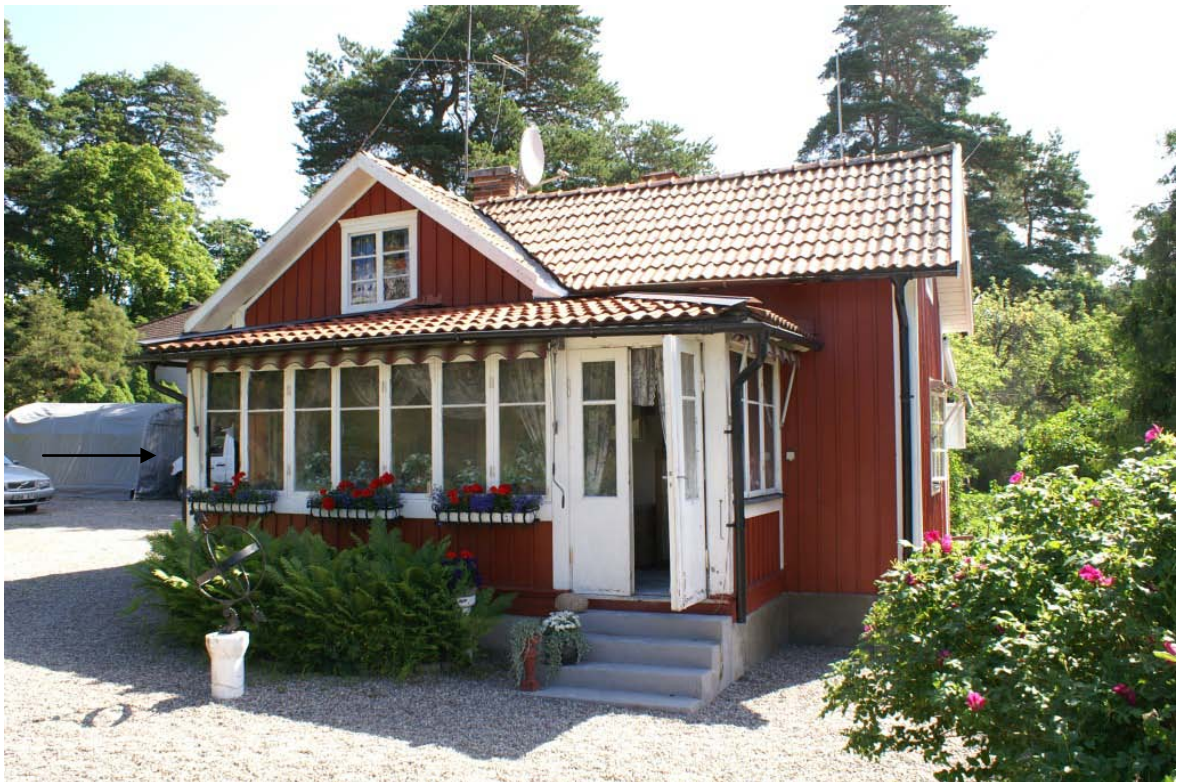
Brandplatsen är belägen vid pilen, på insidan.
