Olycksutredningsprotokoll

Diarienummer
2009.00858

Brand i byggnad

Max hamburgerrestaurang på Norra Kungsgatan 45 i Gävle.

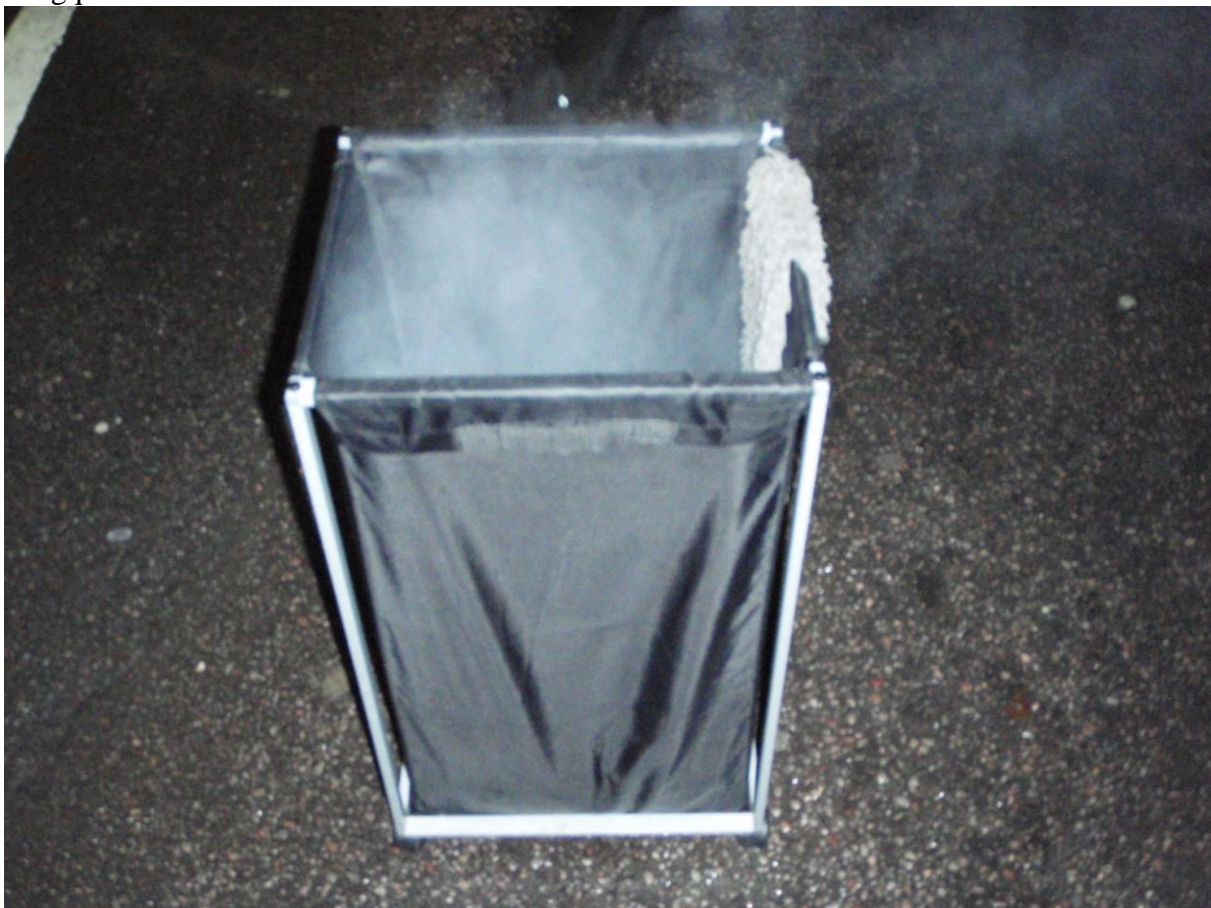
Branden har sannolikt starta genom självantändning i golvmoppar som var placerad i en uppsamlingsäck. Den här typen av brandorsak är kända sen tidigare, och beror på att den golvolja som mopparna impregneras med har värmestegrande egenskaper. Speciellt farligt är det när man torktumlar dessa moppar och lägger de tillsammans i en klump eller hög, samt att de får tillgång till syre.

Bild 1. Bilden visar säcken som golvmopparna förvarades samt hur det röker från mopparna.

Vid undersökningen låg cirka 10 stycken golvmoppar i en ca 70 liters tygsäck. *Se bild 1.* Det var blandat med både brända och obrända golvmoppar. Det fanns också två olika typer av golvmoppar, långhårig och korthårig. Båda typerna var av märket Microwet Duotex som enligt deras hemsida är tillverkade i Polen.

Golvmopparna hade tvättats dagen innan och därefter lagts i den ovan nämnda förvaringssäcken. Det är oklart om de har torktumlat efter tvättning vilket är vanligt då den här typen av bränder har inträffat tidigare.

Det är mycket viktigt att dessa golvmoppar hanteras och förvaras på ett säkert sätt. De ska inte torktumlas och de ska inte förvaras ihop i en klump. Då är det lätt att det blir värmestegringen blir för kraftig och självantändning uppstår.

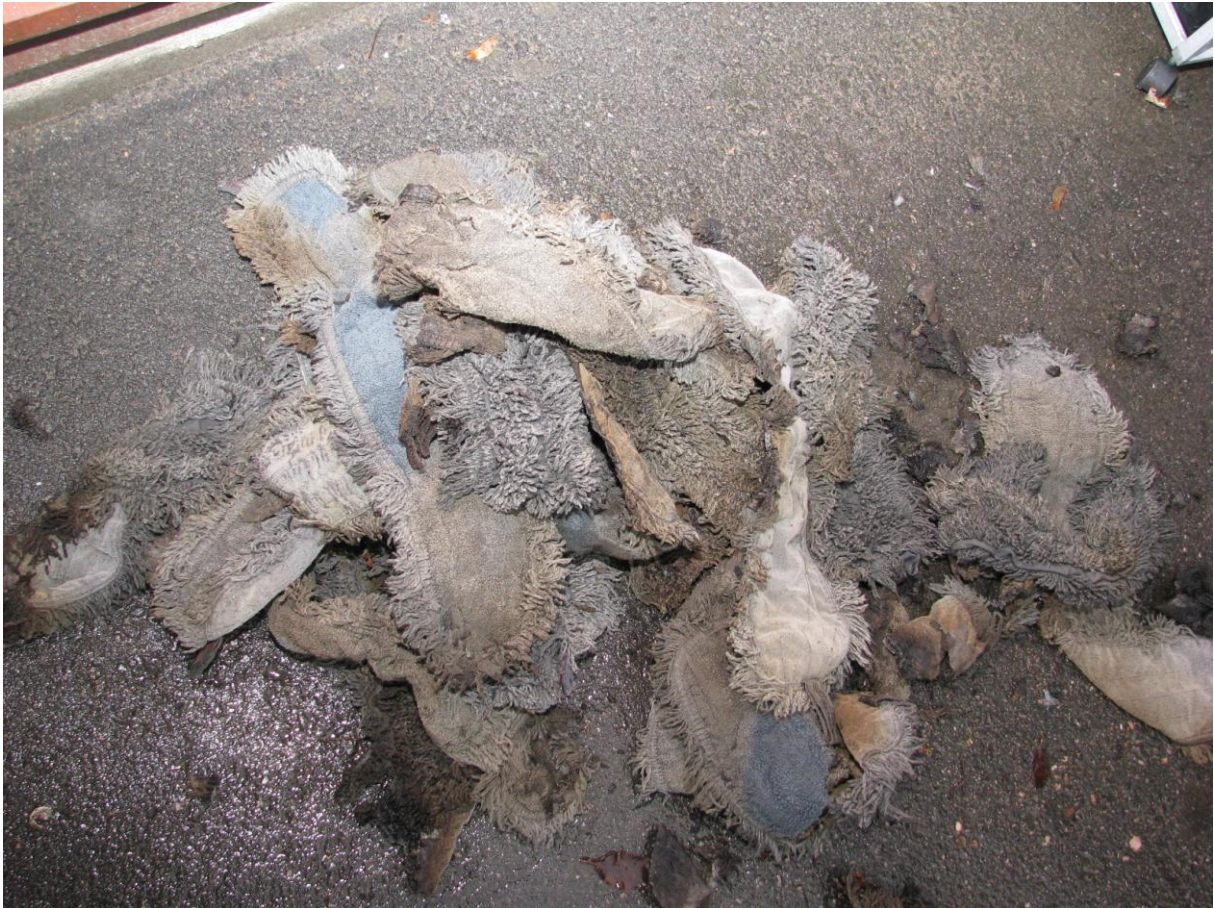
Bild 2. Bilden visar den blandning av brända och obrända golvmoppar som legat i förvaringssäcken.

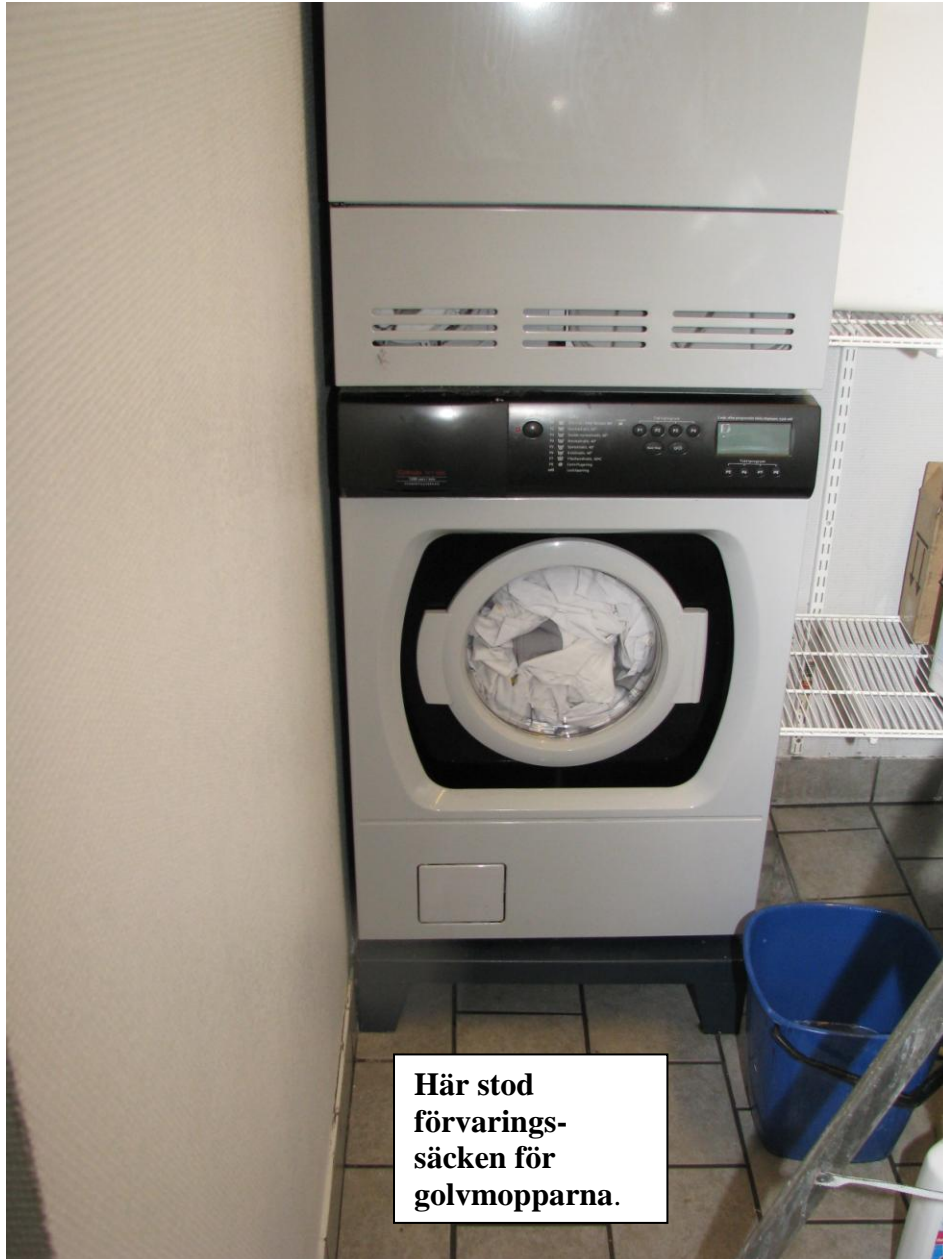
Bild 3. Bilden visar den plats i tvättstugan där förvarings säcken var placerad.

Golvmopparna hade förvarats i en tygpåse i restaurangens tvättstuga. Det fanns ingenting på tvättstugans väggar, tak eller golv som skulle kunna starta den här branden. Det vill säga att det inte finns någon naturlig brandorsak i förvaringssäckens omgivning.
