## Södertörns brandförsvärsförbund

# BRANDUTREDNING

Tidpunkt:	Larm inkom till räddningstjänsten 2010-05-06 klockan 21:11
Objektsadress:	Träffgatan 2-4, Haninge kommun
Objektstyp:	Byggnad i flera plan med affärer m.m.
Startutrymme:	Lager/tvättstuga
Startföremål:	Golv moppar
Brandorsak:	Självantändning
Insatsrapport nr:	201003519

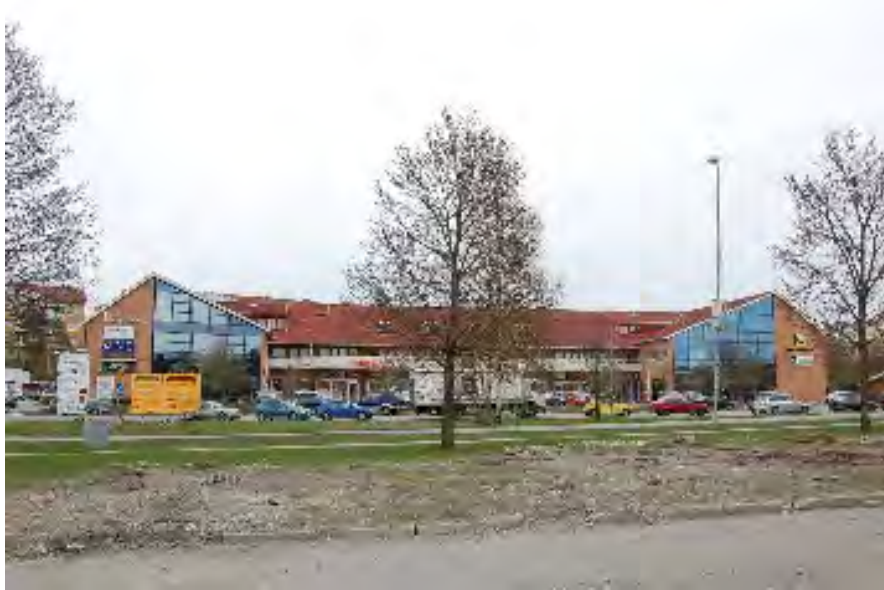
Byggnad med affärer med m.m. i tre våningar ovan mark (Se bild framsida).

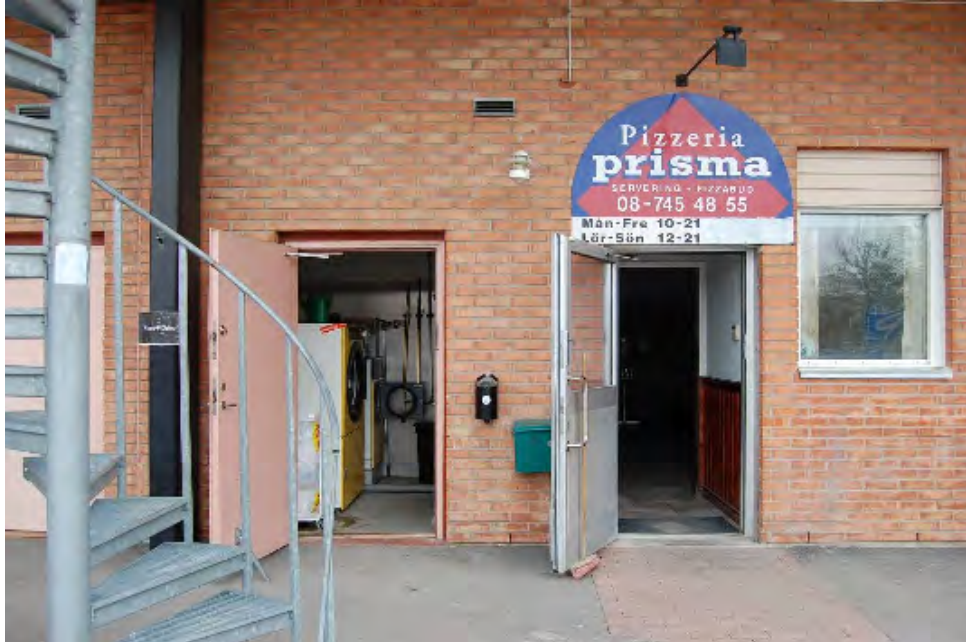
Personal i pizzerian som ligger vägg i vägg med utrymmet som det brunnit i kände först röklukt och sedan när de skulle stänga såg de att det kom rök från det städutrymmet (se bild 1 i bilaga).

Bild 1. Entrén till utrymmet där det brunnit och pizzerian intill.

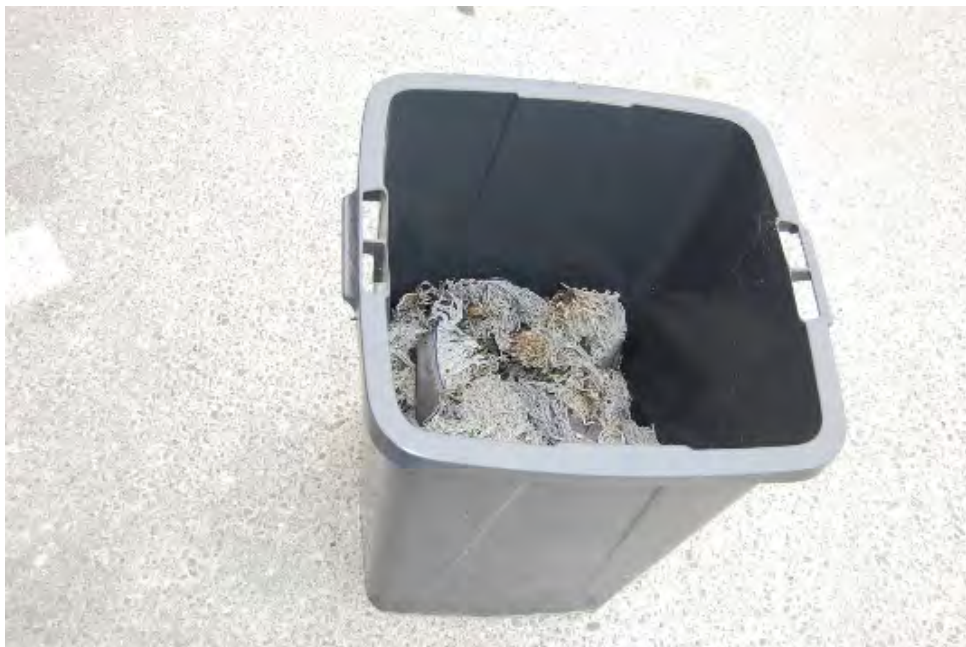
Brandskador i golvmopparna (se bild 2-4).

Brandens skador har begränsats till golvmopparna som funnits i plasttunnan. De smältskador som finns tyder på att värmen kommer inifrån högen av golvmoppar snarare än utifrån.

Branden har orsakats av självantändning i golvmopparna.

Bild 2. Plasttunnan och golvmopparna.

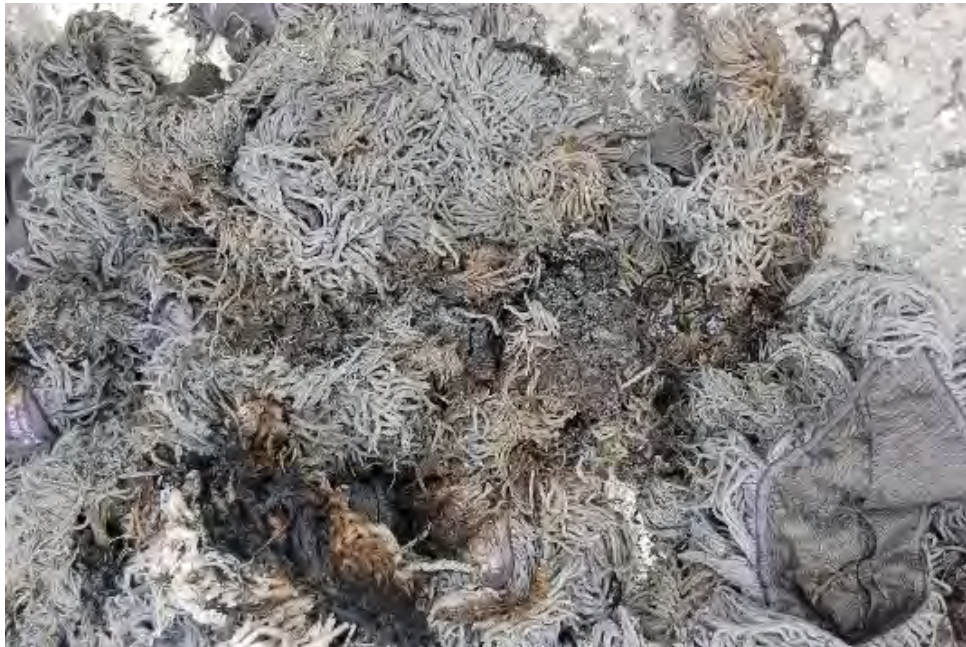
Bild 3. Golvmopparna.

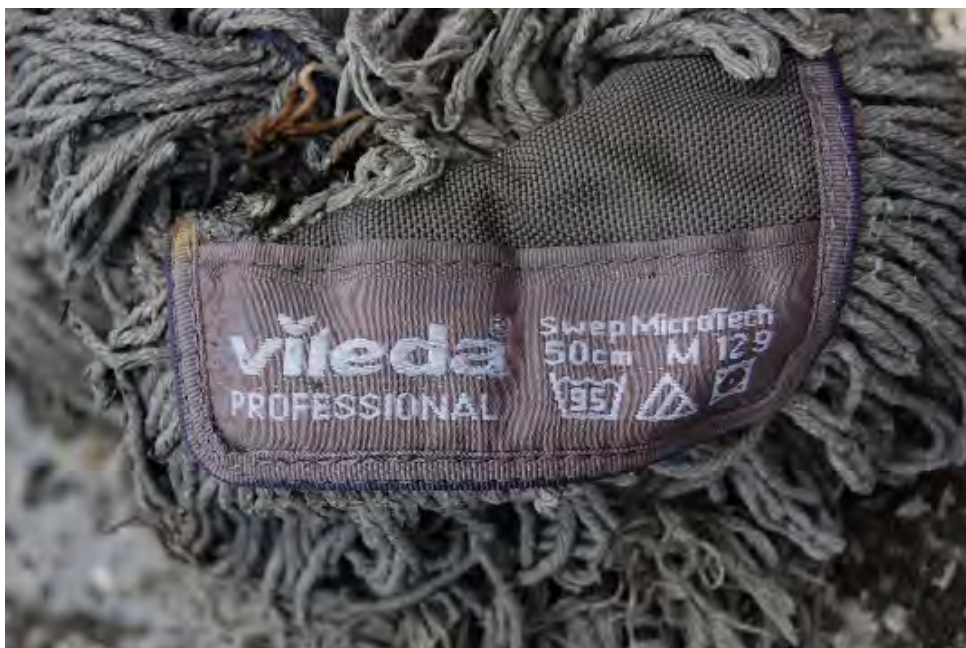
Bild 4. Närbild på uppgifterna om golvmopparna.

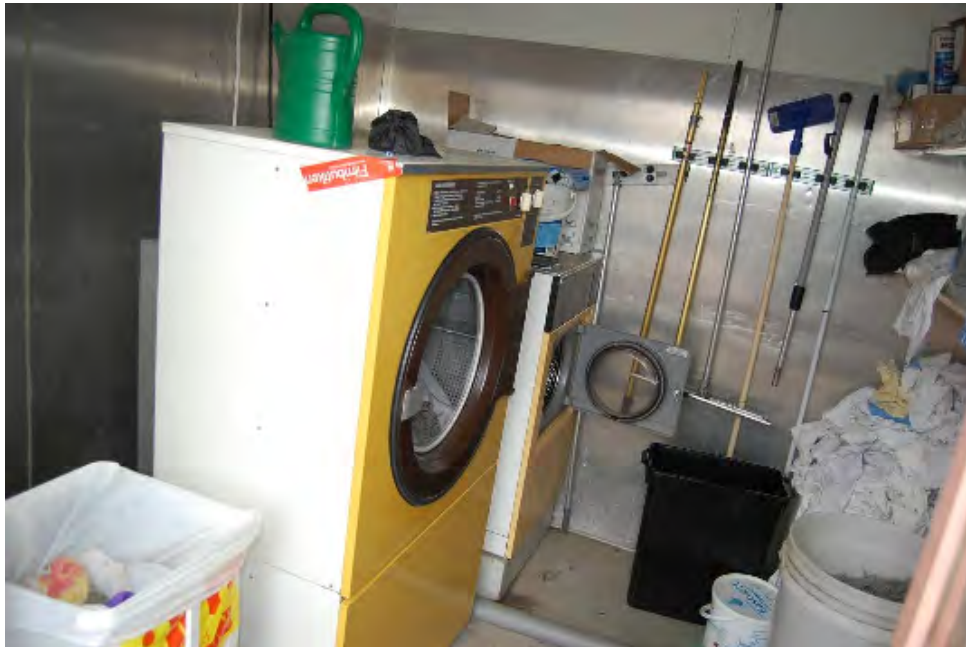
Den dag som det brunnit hade golvmopparna tvättats i 90 grader Celsius och sedan körts i torktumlaren. När de togs ut var de enligt personal så pass varma att det var svårt att hålla i dem. De las ner i plasttunnan efter att de togs ut ur torktumlaren. Enligt personalen användes antingen en golvsåpa (se bild 6) eller Ajax vid städning med golvmopparna. En specifikation på vilka ämnen som golvsåpan innehåller har inte gått att få från tillverkaren.

Bild 5. Tvättmaskinen och torktumblaren.

1. Tvättmaskinerna från Wascator har ett kylprogram i slutet som kyler ner tvätten till cirka 45 grader Celsius. En rekommendation är att se över den temperaturen för att om möjligt sänka den och på så sätt minska risken för självantändning.
2. Det finns behov av att sprida information om att golvmoppar inte bör läggas i en hög utan istället spridas så att eventuell återstående värme avges efter att de torkats i torktumlare.
3. Det är viktigt att låta torktumlaren gå hela programmet vid torkning för att temperaturen ska hinna sänkas i slutet av programmet.
4. Det är oklart vad golvsåpan innehåller för ämnen. Det finns behov av att försöka få fram vad den innehåller för att se över om den innehåller ämnen som kan orsaka självantändning.

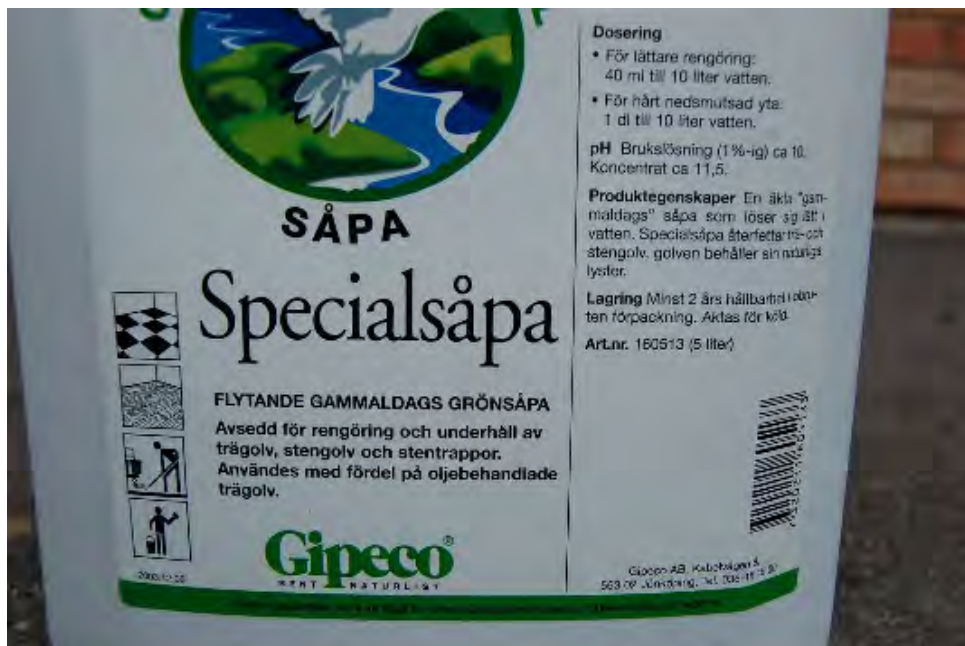
Bild 6. Uppgifter om den såpa som används ibland. Antingen används normalt denna såpa eller Ajax vid rengöring med golvmopparna.
