BRANDUTREDNING

Typ av brand: Brand i tvätteri
Insatsrapport: 2009D00185
Larmtid: 2009-01-26 kl: 20.08 (måndag)
Kommun: Täby
Adress: Tumstocksvägen 1
Objektstyp: Industrilokal
Startutrymme: Produktionshall
Startföremål: Handdukar
Brandorsak: Självantändning
Bilagor: Insatsrapport och fotobilaga

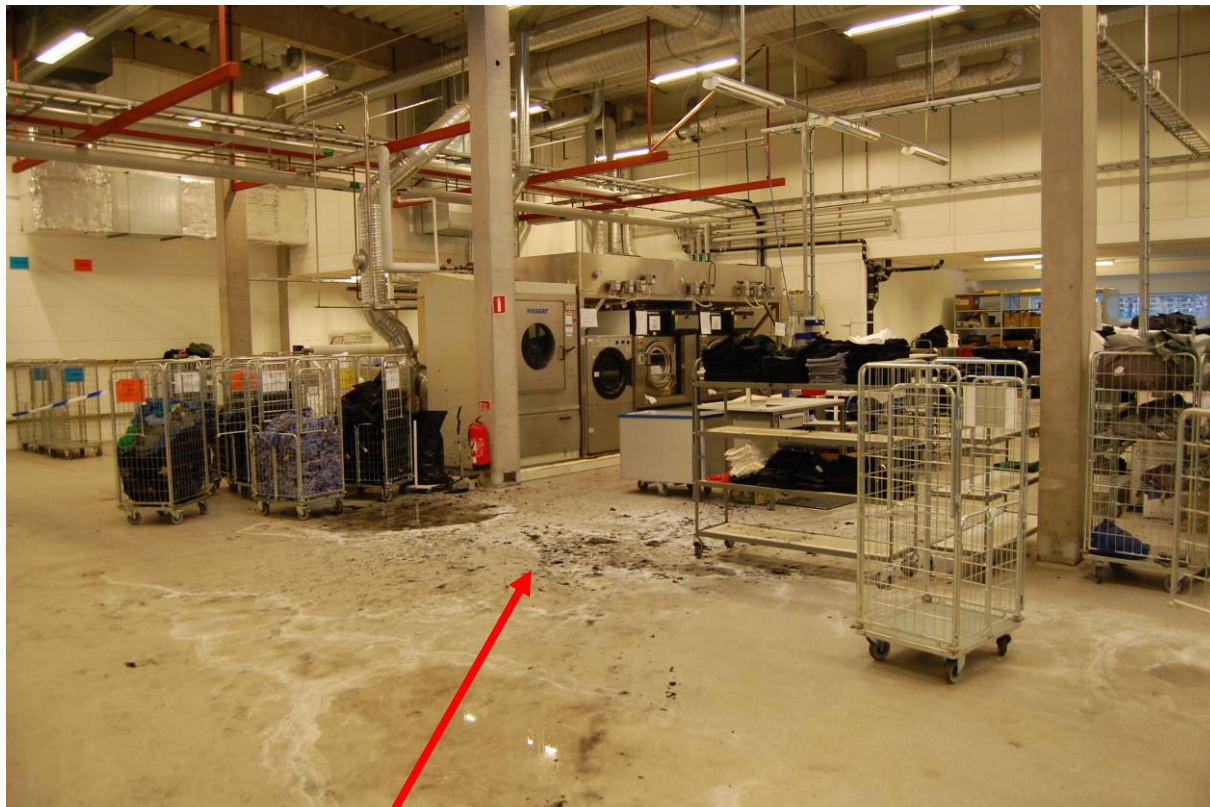
Här stod vagnarna med de brinnande handdukarna.

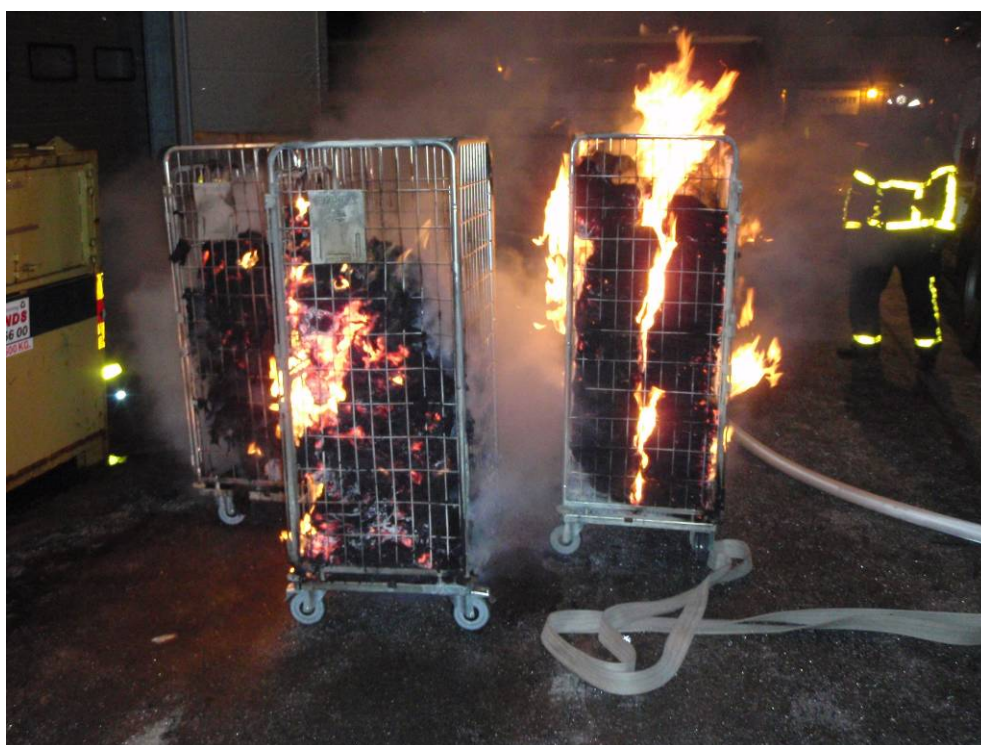
Här förs vagnarna utomhus där handdukarna sedan släcktes.

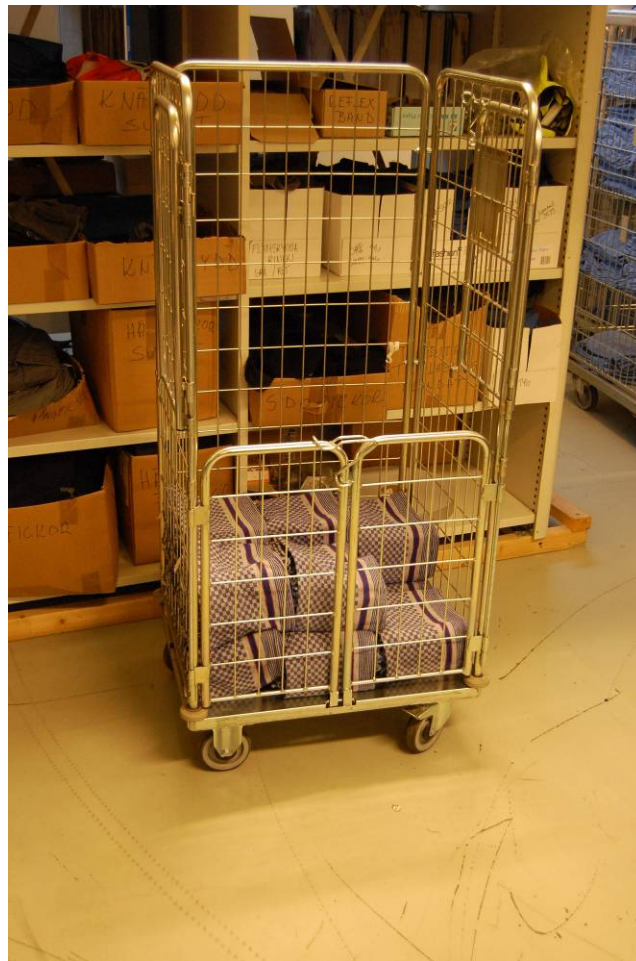
Brandorsaken är självantändning i handdukarna. Efter tvätt finns rester av vegetabiliska oljor och matfett kvar i handdukarna. De torktumlas och därmed värms de upp. De paketeras i vagnarna när de fortfarande är varma. På grund av att de packas tätt ackumuleras värmen och oljeresterna gör att de blir en självvuppvärmning som leder till antändning.

Så här packades handdukarna...

Tvätteriet där det här hände har infört nya rutiner vid tvätt av handdukar där de efter torktumling får svalna innan de paketeras.

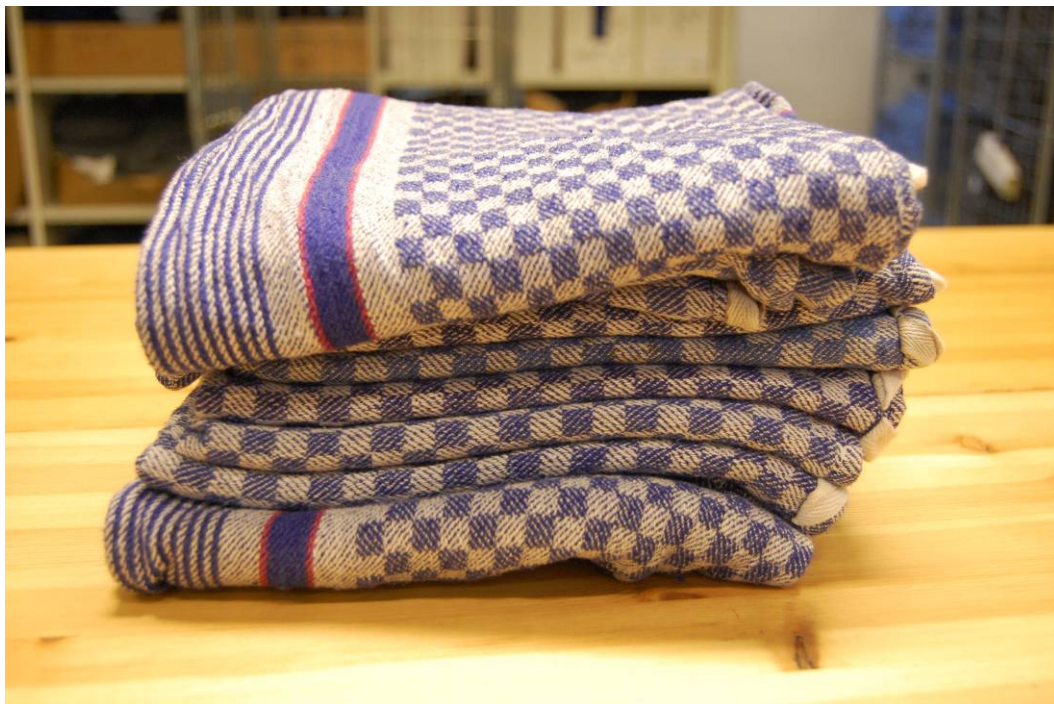
i högar med 10 st. i varje.

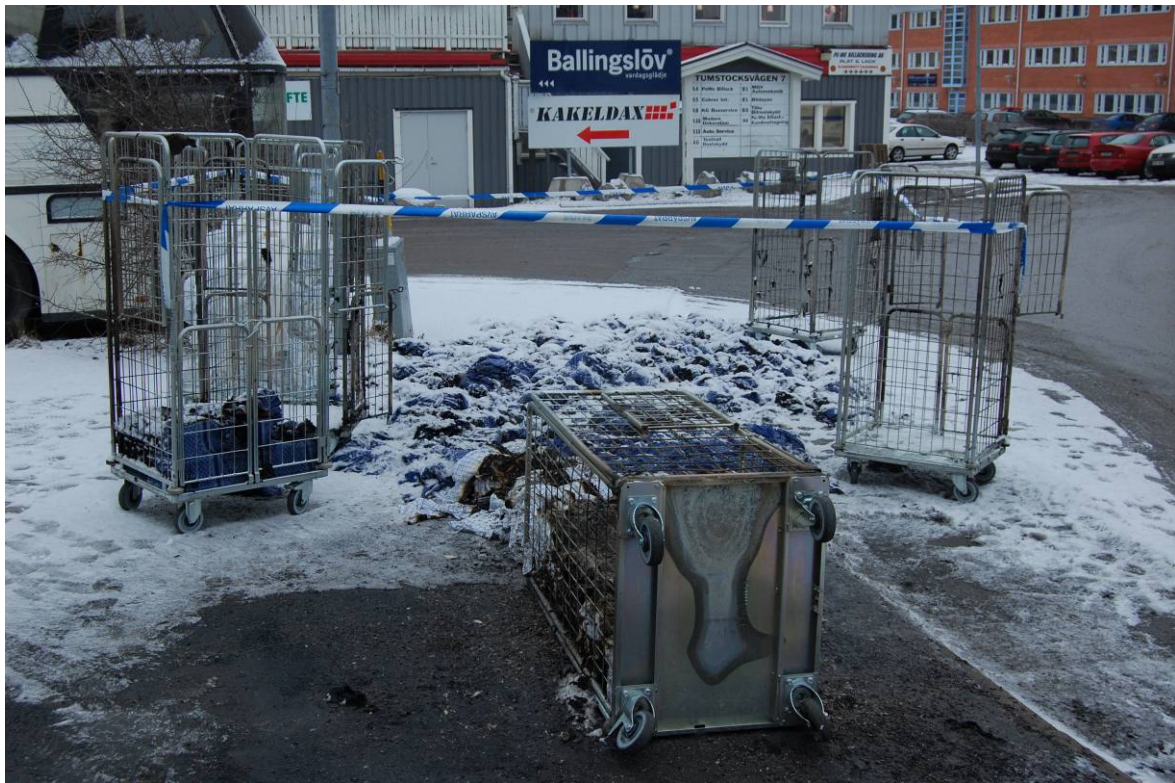
Vagnarna efter branden.

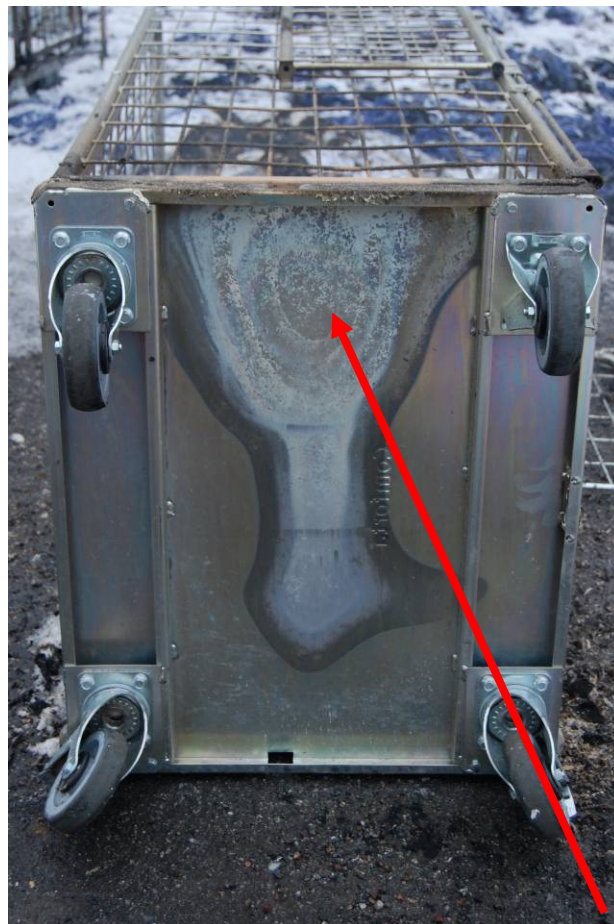
*Brandskadorna på den här vagnen visar på att branden (värmen) spridit sig från mitten och utåt.
Troligtvis har branden startat i den här.*
