## BRANDORSAKSUTREDNING

Tidpunkt:	2010-11-03 kl 23:34
Fastighetsbeteckning:	Zephyr 7
Objektsadress:	Klostergatan 16
Objektstyp:	Varuhus
Startutrymme:	Matbutiken
Startföremål:	Skarvsladd till frysdisk
Brandorsak:	Okänd
Insatsrapport nr:	201001226

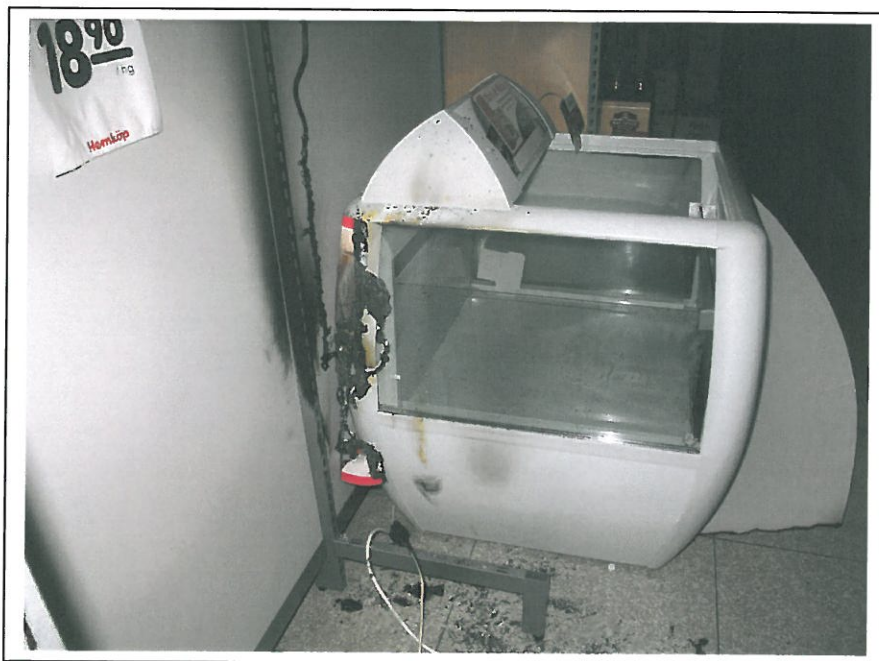
Varuhus inklusive matbutik i centrala Ystad. I matbutiken finns flera frysdiskar. Uttag till dessa finns i taket. Från taket går det en skarvsladd (äldre årgång, här kallad den första) till en ny skarvsladd (här kallad den andra) som i sin tur var kopplad till frysdysken (se foto på första sidan). Den första skarvsladden var uttänjd. Den andra sladden hängde löst en bit från golvet. Runt frysdysken fanns det en veckad pappreklam (se foto till höger). Den första och den andra sladdens koppling låg mot frysdysken och dess pappreklam.

Matbutiken och varuhuset blev rökskadat av mindre omfattning. Både första och andra skarvsladden och frysdiskens blev brandskadade i olika omfattning.

Rekommendation är att minska användandet av skarvsladdar och ha så mycket fasta elinstallationer som möjligt.

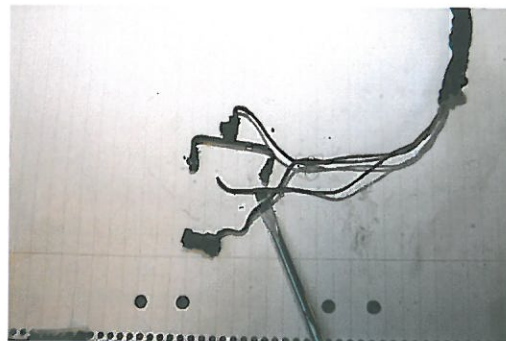
Ledningarna var bra fästade i kontakterna. Tyvärr så gick det inte att undersöka hanen på stickkontakten. Den primära brandhärden är lokaliserad till den första skarvsladden men det gick inte att säkerställa brandorsaken (se foto till höger). Branden har från skarvsladdens koppling antänt både den, sladden uppåt och den veckade pappreklamen som går runt frysdiskens. Därefter har branden självslocknat i brist på brännbart material.
