## UNDERSÖKNINGSPROTOKOLL

Brand i skolbyggnad  
Rosenlundsskolan, Jönköpings kommun  
2010-01-05, Larmnummer 2010038059

Brand i skolbyggnad, Rosenlundsskolan, Jönköpings kommun

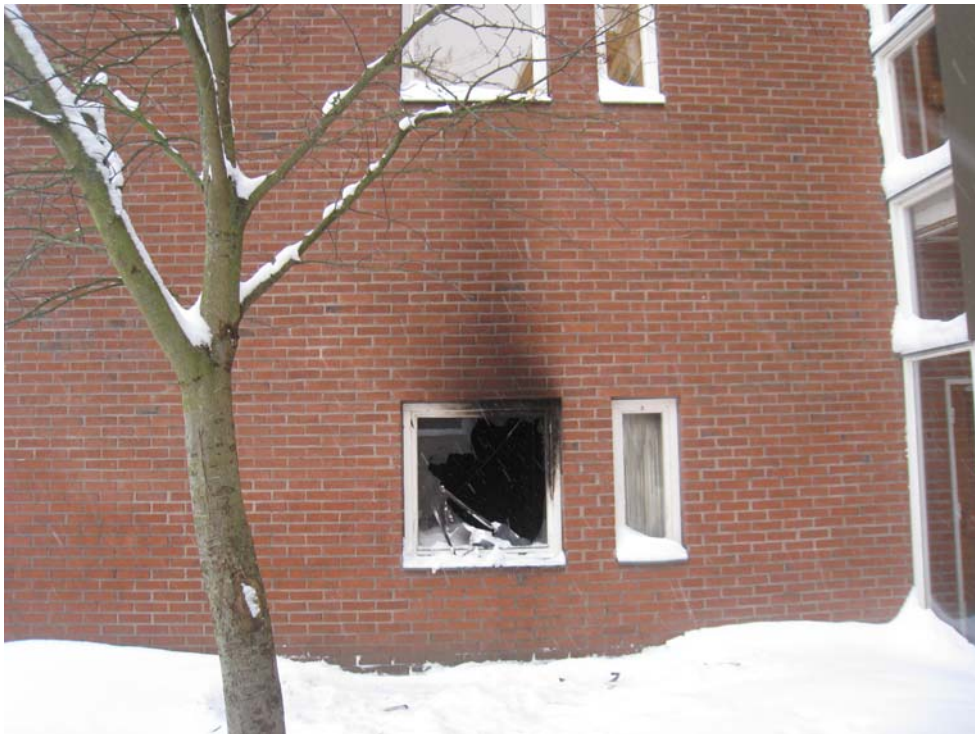
Branden har utvecklats i ett grupprum i den nordvästra delen av högstadielokalerna lokalerna på bottenplanet. Rummet används som vilrum för en handikappad elev. I rummet fanns en enklare soffa placerad innanför det västra fönstret. Allt talar för att branden anlagts utifrån genom att rutan har krossats och brännbar vätska har hållts in på soffan. Fönstret ligger i ett insynsskyddat språng bakom skolan.

Bild 2: Fönstret där branden anlades.

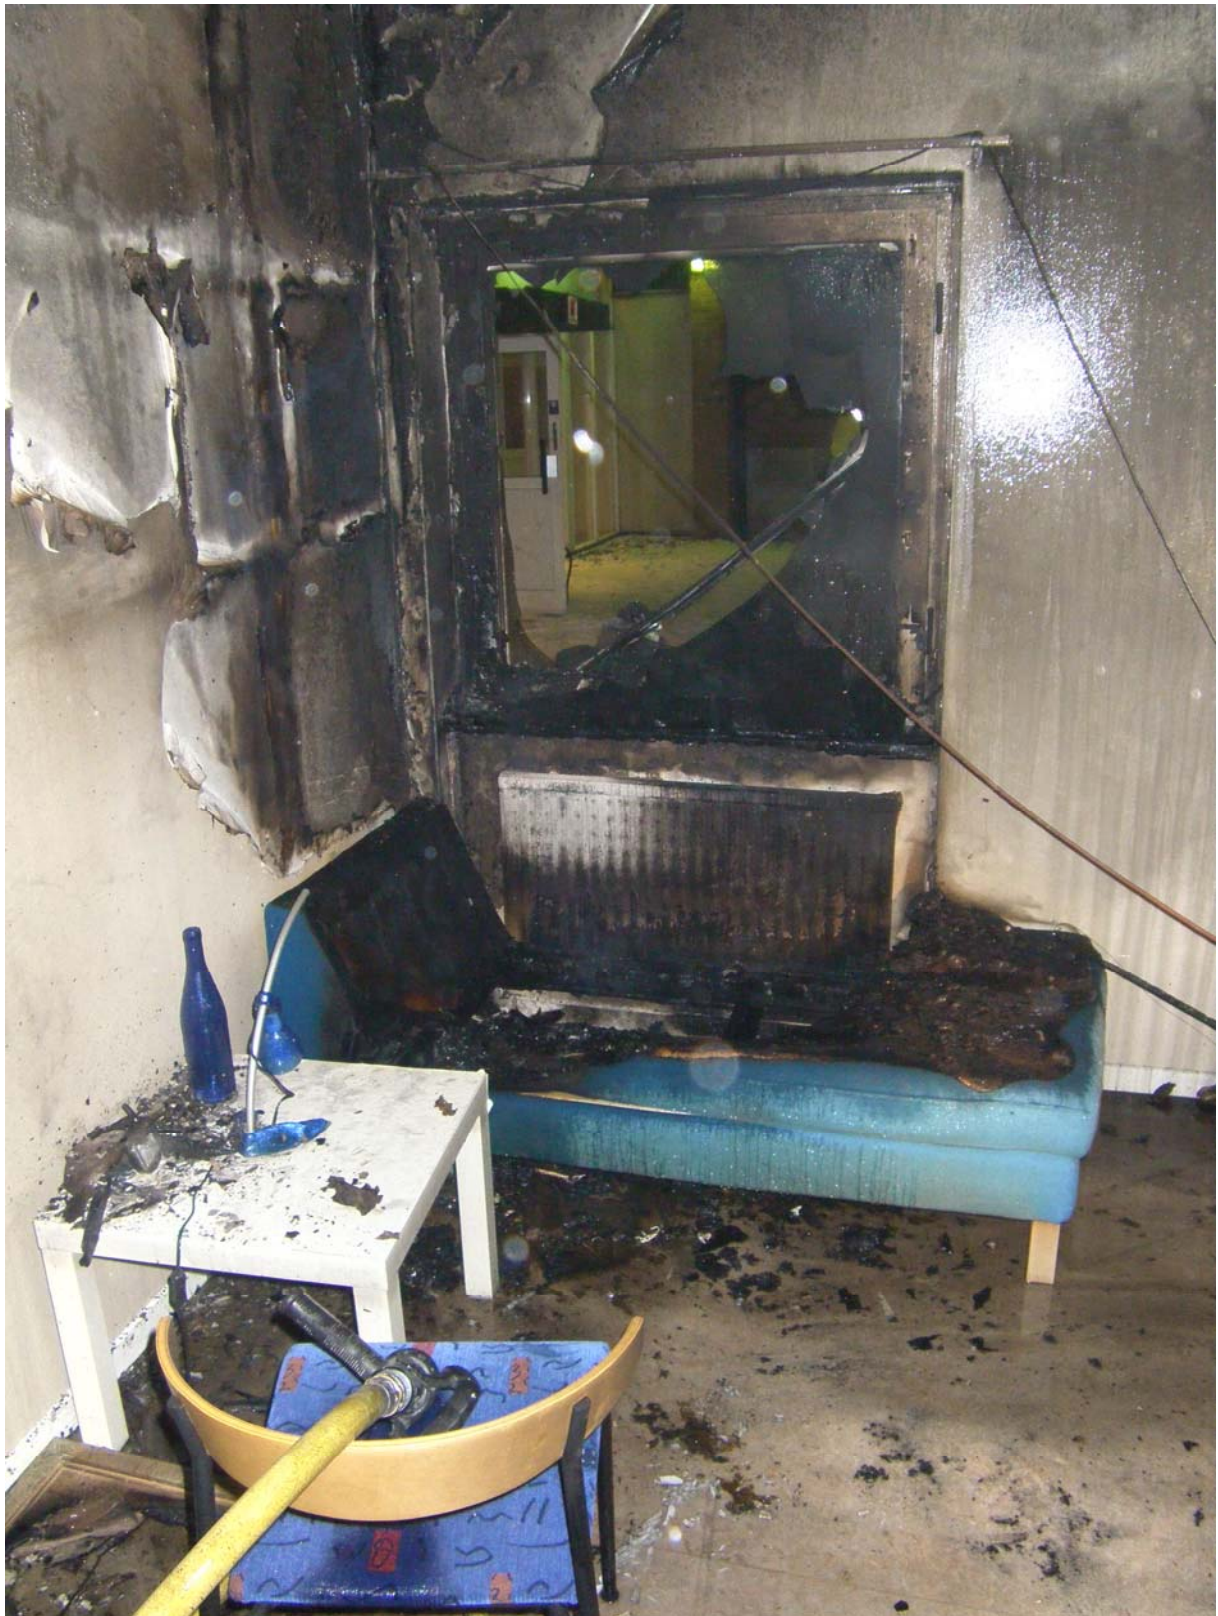
Bild 3: Den brunna soffan i rummet

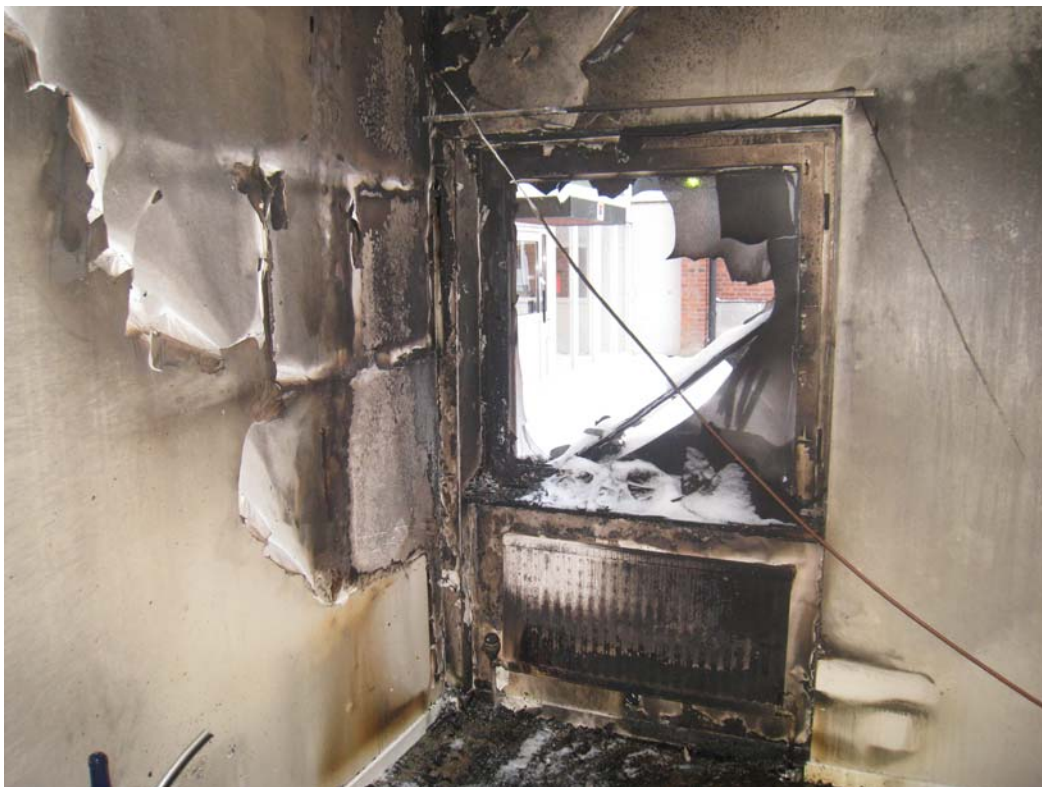
inbrottslarm. Direkt ovanför brandhärden fanns kablage, troligen tillhörande inbrottslarmssystemet. De inkomna larmen tyder på att kortslutning av inbrottslarmssystemet skett tidigt i brandförloppet.

Bild 4: Skadade kablar

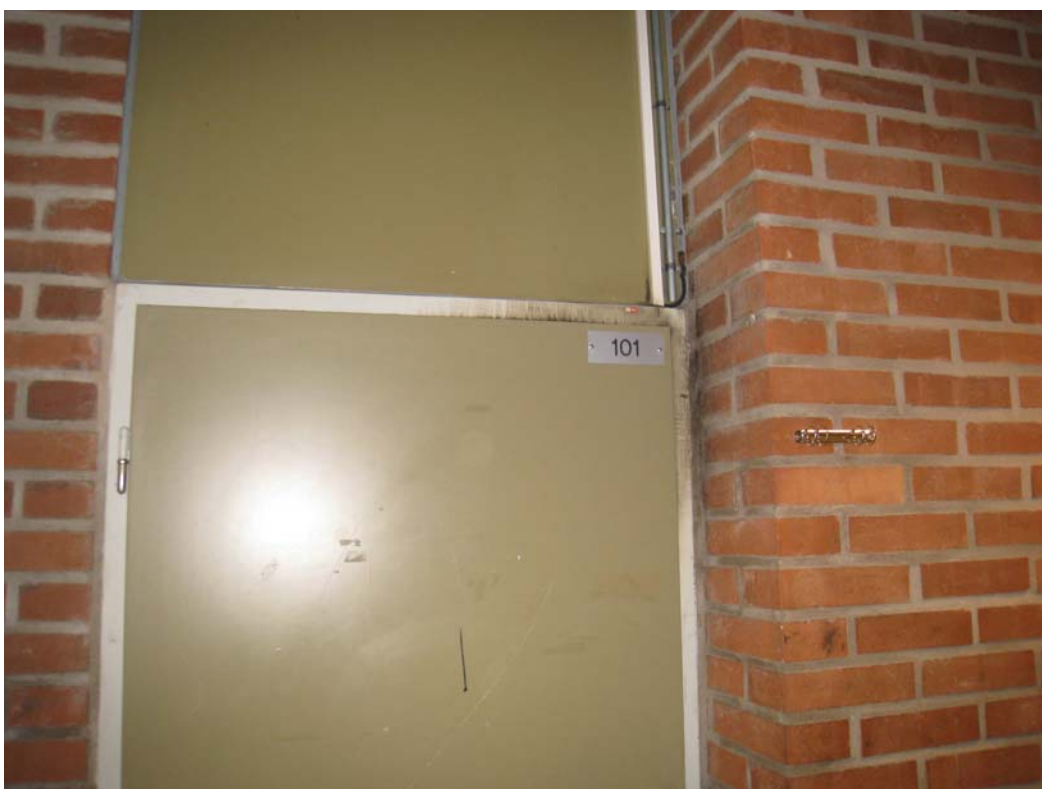
Röken spreds via en otät dörr från grupprummet till korridoren. Eftersom rummet hade separat ventilation spreds ingen rök via ventilationssystemet på samma sätt som vid branden 2007.

Bild 5: Otät branddörr där röken spridigts till korridoren.
