Sydöstra Skånes Räddningstjänstförbund

BRANDORSAKSUTREDNING

Tidpunkt:	2010-01-21 kl 08:37:30
Fastighetsbeteckning:	Sandskogen 2:38
Objektsadress:	Saltsjöbadsvägen 15, Ystad
Objektstyp:	Hotell med konferenslokal
Startutrymme:	Fojen till hörsalen
Startföremål:	Elkontakt
Brandorsak:	Utmattning av ledning
Insatsrapport nr:	201000091

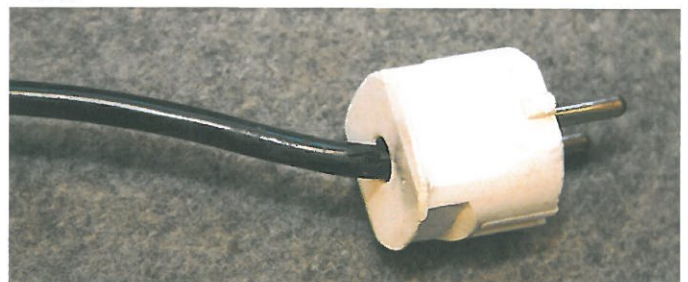
Vid undersökning av eluttaget visade det sig att den var endast skadad på utsidan (se foto till höger). Insidan var intakt. Anslutningarna var hela inne i uttaget. På utsidan var det en skada på den bruna ledningen som liknar de som uppstår

vid ljusbåge. På den blå ledningen fanns det en smältskada. Brandorsaken är utmattning av ledning (se foto till höger).
