FALKENBERG

Olycksutredning

Händelse: Villabrand i Tångabo 103, Fegen. Där tillbud på rökdykarna skedde i samband med rökdykning. Rökdykarna blev desorienterade och kom ifrån varandra.

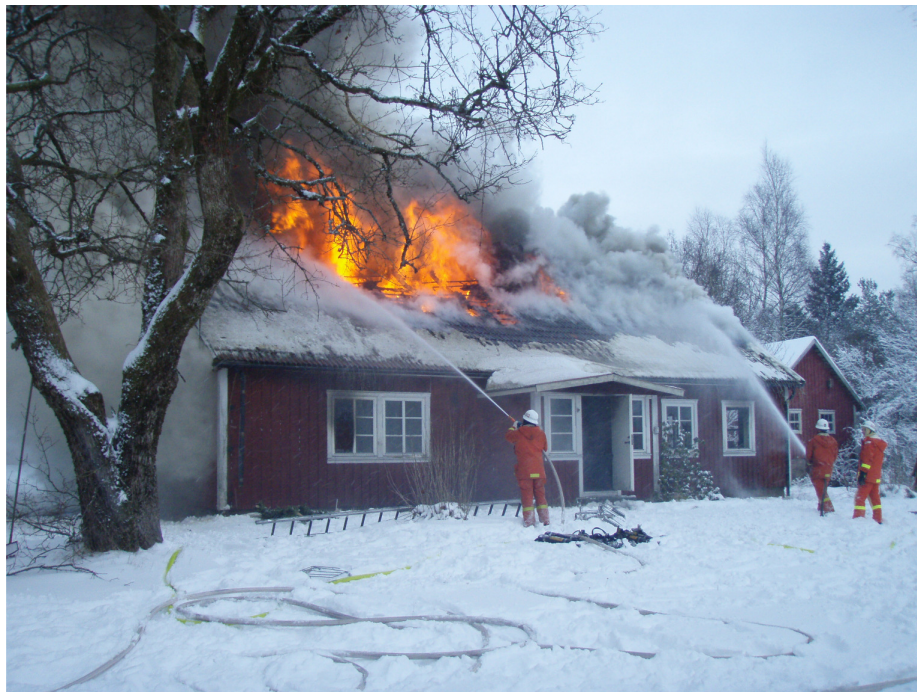
Bild 1: Visar framsidan på villan ca.1h efter räddningstjänstens framkomst.

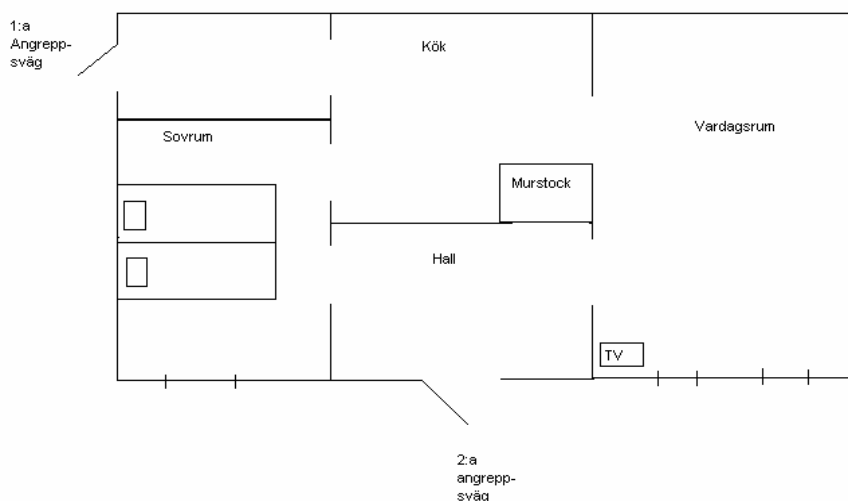
Kl. **08:48:30** Han ger 3310 order om rökdykning, inträngning 1:a angreppsväg (se skiss över planlösning, Bild 2).

Kl. **08:50:00 – 08:53:00** Rökdykargruppen beslutar själva, att prova 2:a angreppsväg istället (se skiss över planlösning, Bild2). De lägger på en slanglängd till rökdykarslangen, så att de nu har två längder.

Bild 2: Visar på ett ungefär hur planlösningen såg ut i fastigheten.
