Olycksundersökning Nivå 2b Brand på fritidsgård, Södra Hunnetorpsvägen 49

Juni 2010

Brand på fritidsgård i Helsingborg på Södra Hunnetorpsvägen 49, 2010-06-09.

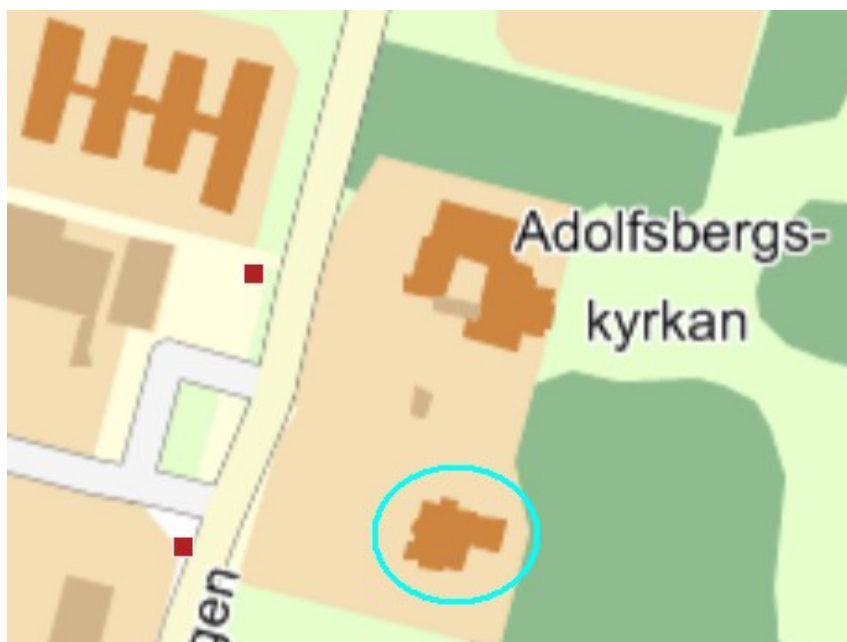
Det uppstod inga problem vid uppkoppling till brandpost, utan det fanns en brandpost lätt tillgänglig på Södra Hunnetorpsvägen utanför byggnaden. Brandpostens placering var dessutom känd i och med att styrkan haft ett annat larm vid lastbryggan till den intilliggande mataffären tidigare samma natt.

Bild 1. Fritidsgården på Adolfsberg. De röda fyrkanterna visar brandposterna i närområdet.
