HELSINGBORG

Snöbollsgatan 8 i Ödåkra

Olycksundersökning nivå 3

Februari 2010

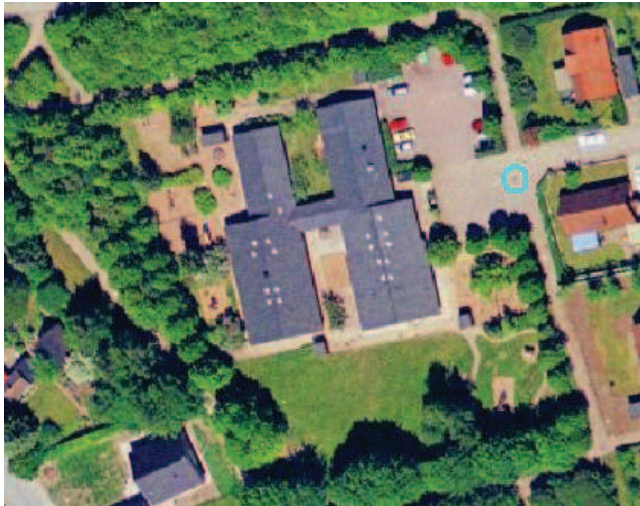
Bild 1. Brandpost som användes vid insatsen, inringad på bilden.

För att släcka branden kopplades högtrycksslang upp från släckbil och brandpost. Brandposten fick dock kopplas ner då fler fordon kom fram eftersom brandposten var placerad på ett sådant sätt att den förhindrade framkörning, se bild 1 ovan.

- Då inte vattentillgången är säkrad ska rökdykarna prioriteras.
- Viktigt att tänka på slangdragningen från brandpost så att eventuella tryckstötter inte medför att brandposten lossnar från infästningen.

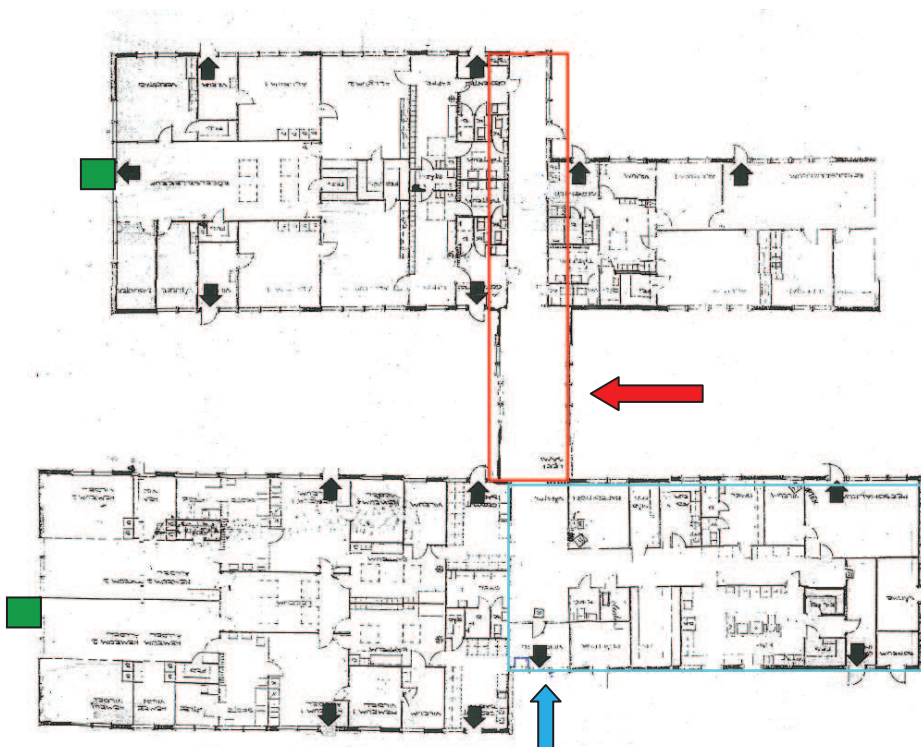
Bild 2. Planritning över Snöbollsgatans förskola. Den röda delen var sektor 1 där röd pil anger angreppsväg, blåa delen sektor 2 där blå pil anger angreppsväg (huvudentrén). De två gröna fyrkanterna representerar placeringen för övertrycksfläktarna som Gåsebäck skötte.

Då Bergas och Bårslövs rökdykare var inne och släckte branden fick Gåsebäck i uppgift att sätta övertrycksfläktar på de två flyglarna till vänster om huvudentrén. Detta för att förhindra brandgaser att spridas in i dessa delar av byggnaden.
