HELSINGBORGS STAD  
BRANDFÖRSVARET

2010-04-17

# Olycksundersökning – Västhamnsverket

Brand i en industribyggnad inom Västhamnsverket, Helsingborg, 2010-04-17

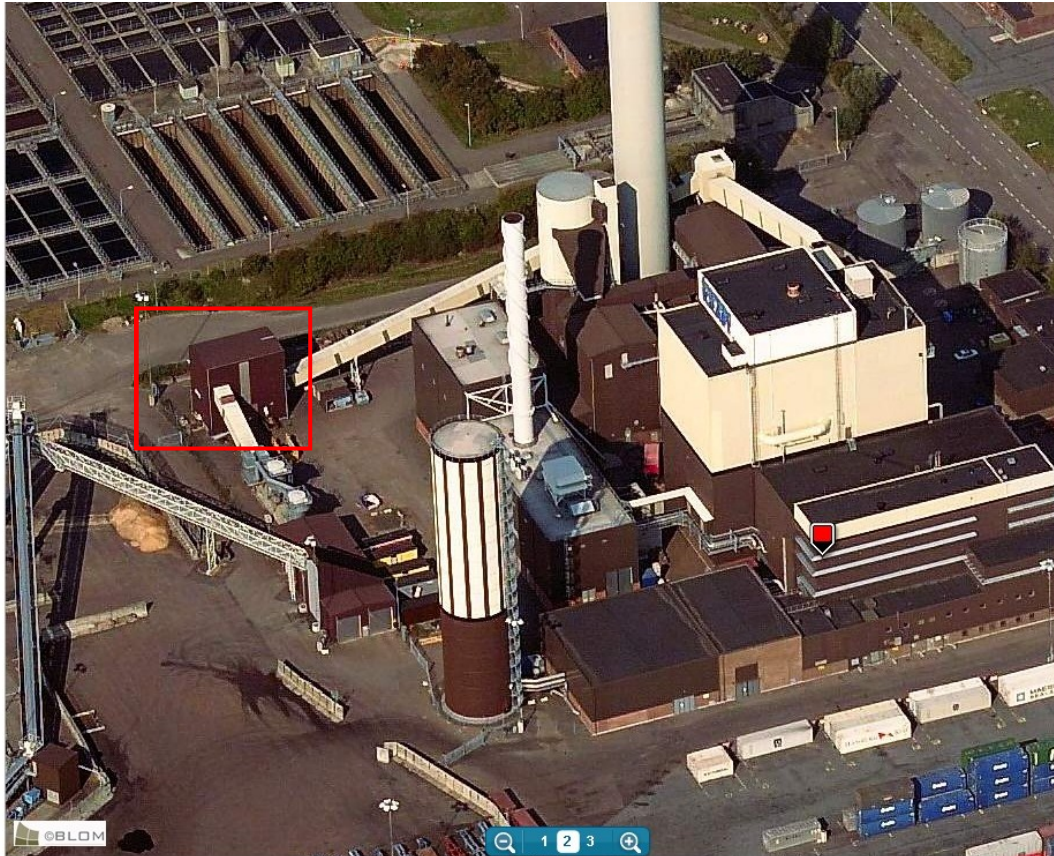
Bild 2. Brandskadad byggnad (omlastningsbyggnad) inom Västhamnsverket

Skadorna begränsades till maskinen där branden startade samt transportband inom byggnaden.

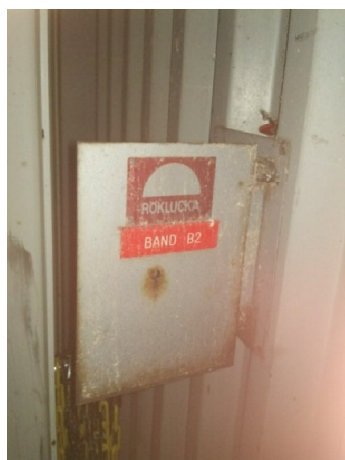
Bild 4. Öppningsanordning röklucka

Landskrona påbörjar rökdykningen via transportbandet som leder in i omlastningsbyggnaden. Någonstans under denna delen av insatsen konstateras det att ingen brandspridning skett ut på transportbanden. Med hjälp av värmekamera hittar rökdykarna huvudbrandhärden och dämpar den. Håltagningen medför sedan att miljön inne i byggnaden snabbt blir betydligt bättre. Man hittar även två rökluckor på transportbanden som man öppnar utifrån. Det visar sig sen att rökluckorna på transportbanden gick att öppna från markplan inne i byggnaden.

Vi saknar en insatsplan för Västhamnsverket. Det finns för pelletslagret men inte för själva Västhamnsverket. En insatsplan hade medfört att vi vetat att det gick att öppna rökluckorna ovan transportbanden från markplan. Västhamnsverket är en så pass stor och komplicerad byggnad med flertalet brandtekniska installationer att vi bör ha en insatsplan för det objektet.

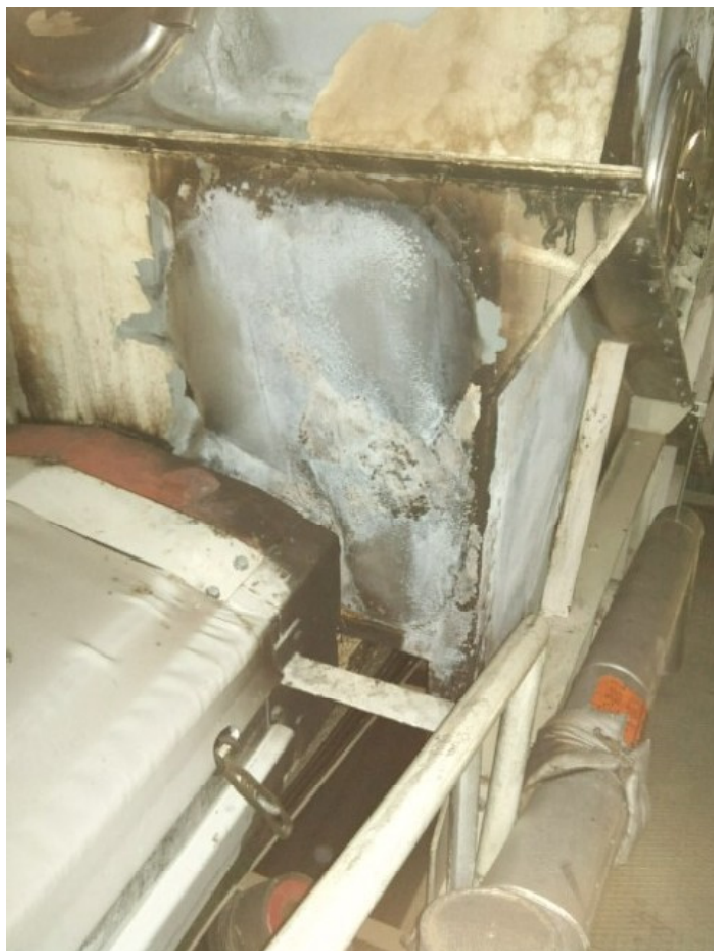
*Bild 5 Maskin där branden startade.*

Branden orsakades av ett lager som skar i en magnetavskiljningsmaskin placerad i direkt anslutning till det inkommande transportbandet (högst upp i byggnaden). Branden spred sig via brinnande/glödande pellets till transportband inne i byggnaden.

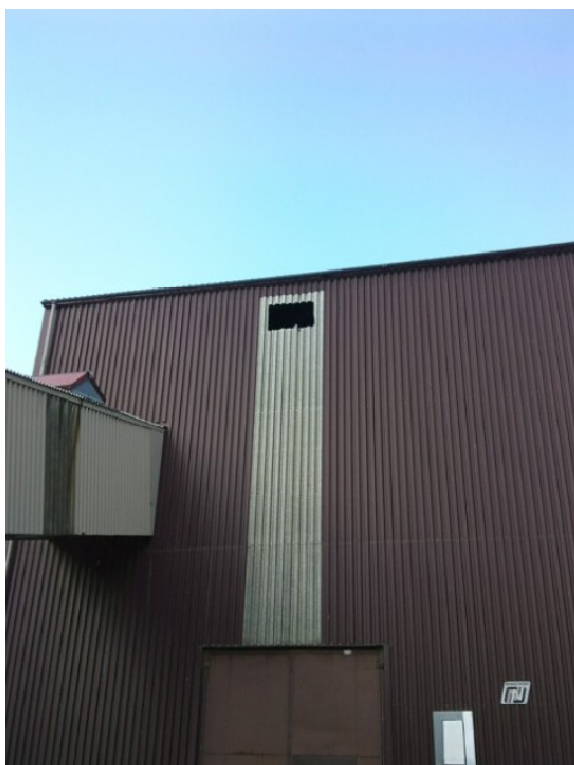
*Bild 7 Ventilationshål*

När Landskrona (2010, 2030) anländer, 12:03, samlar ILD befälen. Landskronas höjdenhet, med StyL Berga som befäl, får i uppgift att ventilerar byggnaden, genom att göra två hål högt uppe på väggarna. Släckenheten från Landskrona får i uppgift att via rökdykning släcka

Under släckningsskedet av insatsen då ventileringen av byggnaden medfört en bättre insatsmiljö fungerade rökdykningen bra. Håltagning för ventilationen verkar ha gått bra (inget ovanligt har framkommit i utredningen).
