# Olycksundersökning Nivå 2b

## Insatsutvärdering – Brand ”pelletsldan”

2010-12-01

Brand i pelletslager Helsingborgs Energi på Atlantgatan 10, Helsingborg 2010-12-01.

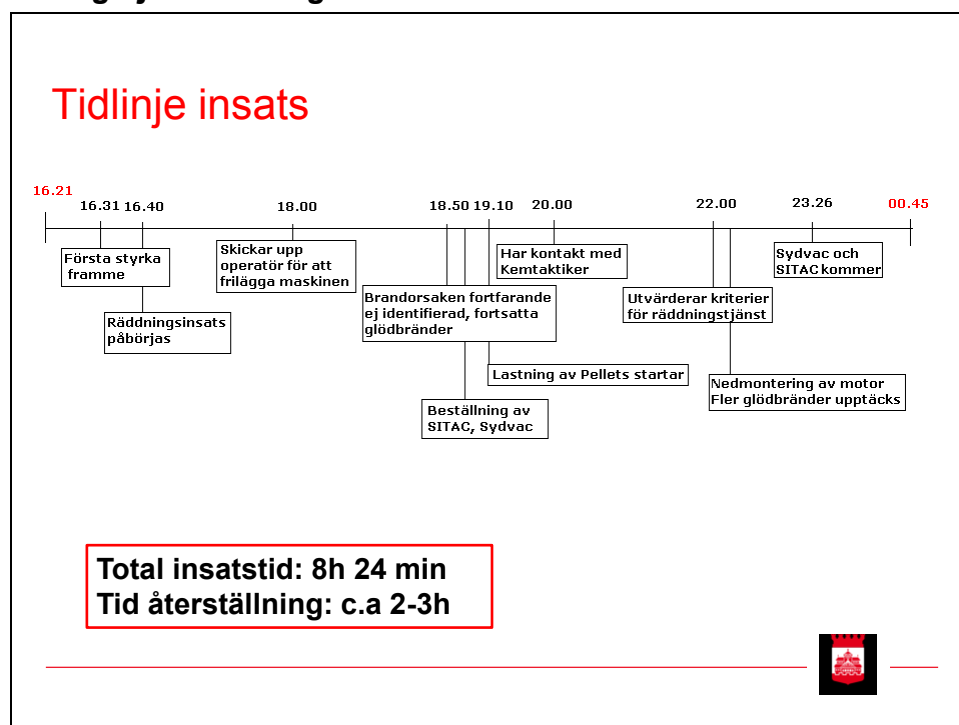
Bild från VBI anteckningar

I ett tidigt skede får Station Berga besked på att köra in sitt högfordon i ladan samt station Bårslöv säkra upp med vatten / skum med 264-1040. Släckenheter 264-1210 får till uppgift att via spiraltrappa utvändigt ta sig till brandstället i taket. Detta beslut blir efter ett tag ett omfall pga. av den dammiga miljön och eventuell risk för dammexplosioner. Släckenheter 264-1110 och höjdenheter 264-1130 får till uppgift att via höjdfordon angripa glödbränderna uppe på transportbandet. Personal från företaget med påtaget andningsskydd används som ledsagare och teknisk support. Kolsyra används som släckmedel på glödbränder samt för att kyla varma metalldelar. VBI tar över som RL och påbörjar den strategiska planeringen av insatsen. Möjlighet att klippa av transportbandet säkras, lämpning av pellets förbereds och en kontinuitetsplanering genomförs eftersom värmeverket måste få pellets under natten. På grund av stor dammlagring och fallande glödande partiklar, bedöms spridningsrisken stor under hela insatsen. Transportbandet säkras via gångbanan i taket med personal från 264-1010 för att förhindra brandspridning till andra delar av byggnaden. Kl.18.50 är en överhettad motorn frilagd av insatsklädd operatör, men orsaken till branden kan ej identifieras. Glödbränderna och förhöjda temperaturer fortsätter upptäckas runt och i den överhettade motorn samt på transportbanden. Kl.23.26 är den överhettade motorn borttagen och fler glödbränder upptäcks runt om och i motorn/maskinen. Sugning av damm och glödbränder i och runt maskinen påbörjas av Sydvac kl.23:26 kl 00.45 avslutas räddningstjänsten. Räddningstjänsten begär att HHAB ska ha bevakning under natten och morgondagen. HHAB lånar värmekamera av räddningstjänsten för regelbundna kontroller av pelletsladan.

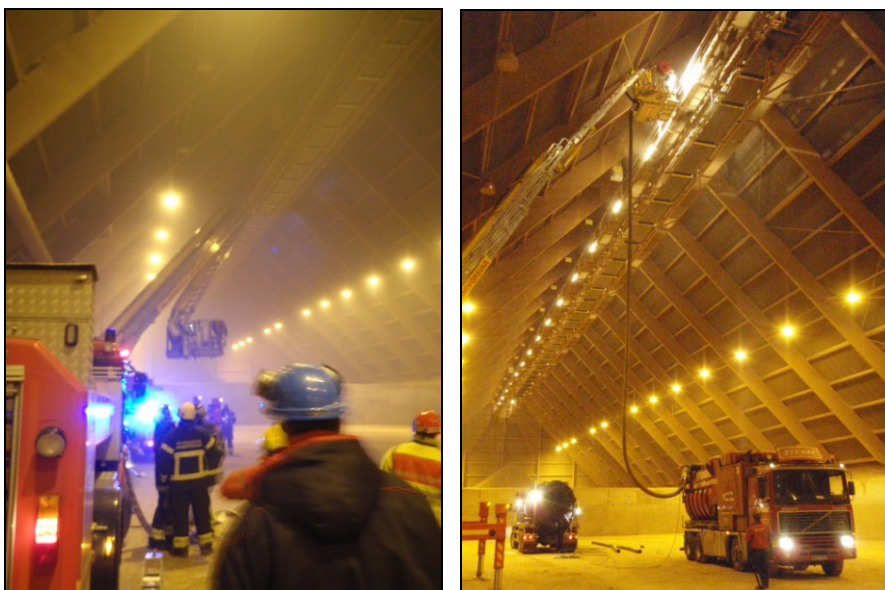
### 3.4 *Fordonsplacering*

Höjdfordon 264-1130 placeras inne i ladan för att kunna nå upp till transportbanden i taket. Tankenhet 264-1040 placeras också inne i ladan för att försörja höjdfordonet med vatten/skum från om det skulle behövas. Andra fordon placeras utanför berörd del av ladan.
