Undersökningsprotokoll  
Olycksundersökning

Olycksundersökning  
Brand i byggnad [REDACTED]

**ID olycksutredning: 201000207**

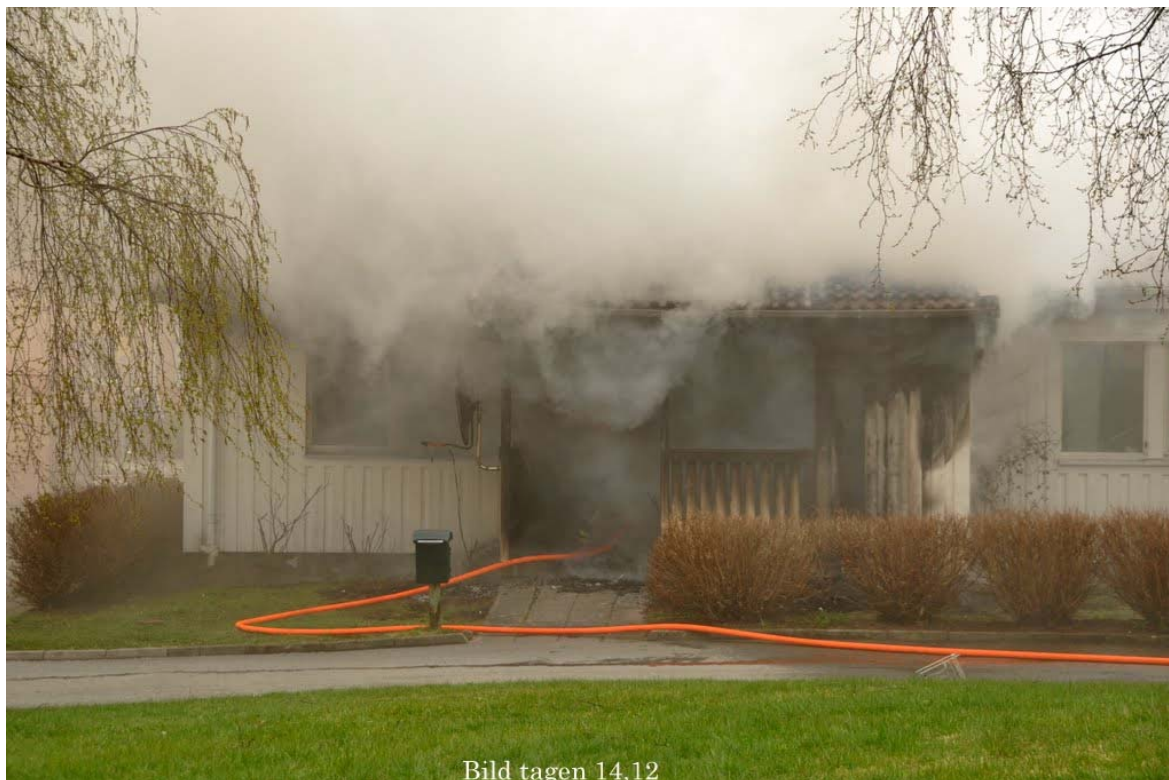
Bild tagen 14,12

Omfattning vid ankomst: Kraftig brand på framsidan av en hörnlägenhet i en radhuslänga med 4 st enplanslägenheter som spridit sig in i köket och är på väg att sprida sig vidare in i lägenheten samt upp under taket. Samtliga boende i lägenheten är ute. I början av insatsen cirkulerar röken i området troligtvis pga vindriktningen och då det är mycket åskådare utanför lägenheten samt på balkonger i intilliggande flervåningsbostäder finns det risk för att många kan bli påverkade av röken.

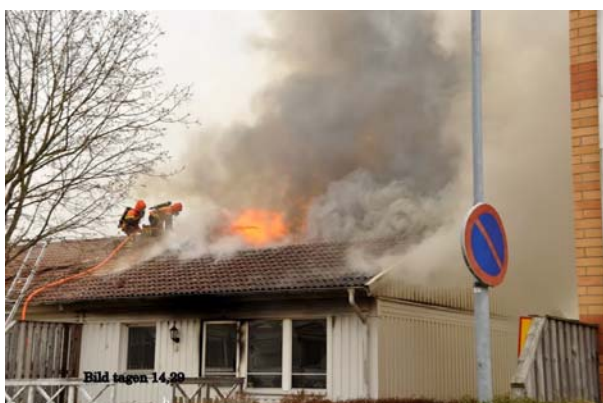
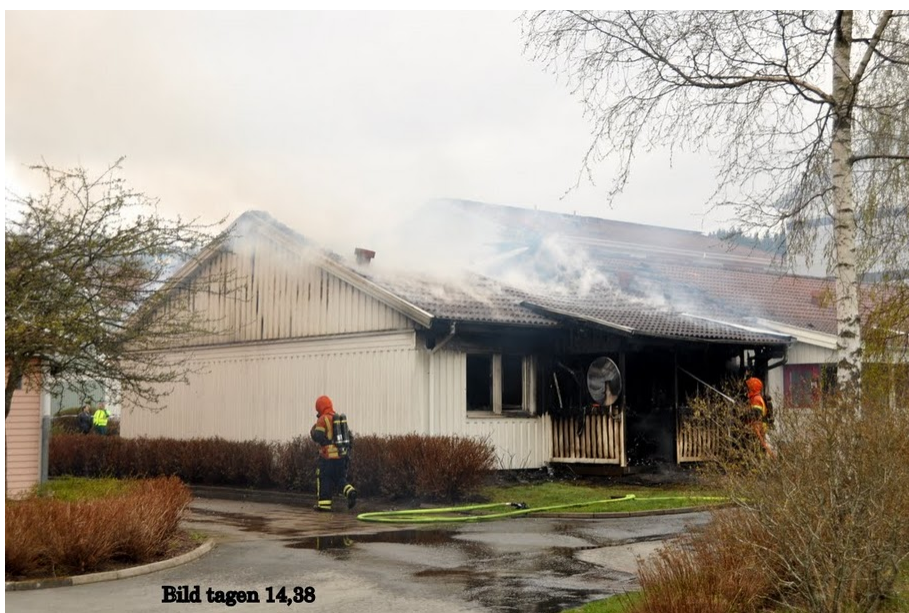
Skadeomfattning: Totalskada (brand och vattenskador samt inrasat tak) i hörnlägenheten. Mindre brandskada på köksvägg = vägg mellan den brandskadade och grannlägenheten, rök och sotskador i de övriga rummen i grannlägenheten. I de 2 övriga lägenheterna förkom det endast röklukt men inga direkta rökskador.
