Dnr
2010-0346-39

Södertörns brandförsvärsförbund

BRANDUTREDNING

Tidpunkt:	Larm inkom till räddningstjänsten 2010-02-02 20:46
Objektsadress:	██████████, Nacka
Objektstyp:	Villa
Startutrymme:	Tvättstuga
Startföremål:	Värmepump
Brandorsak:	Troligtvis överhettning i en elanslutning i en värmepump
Insatsrapport nr:	201000956

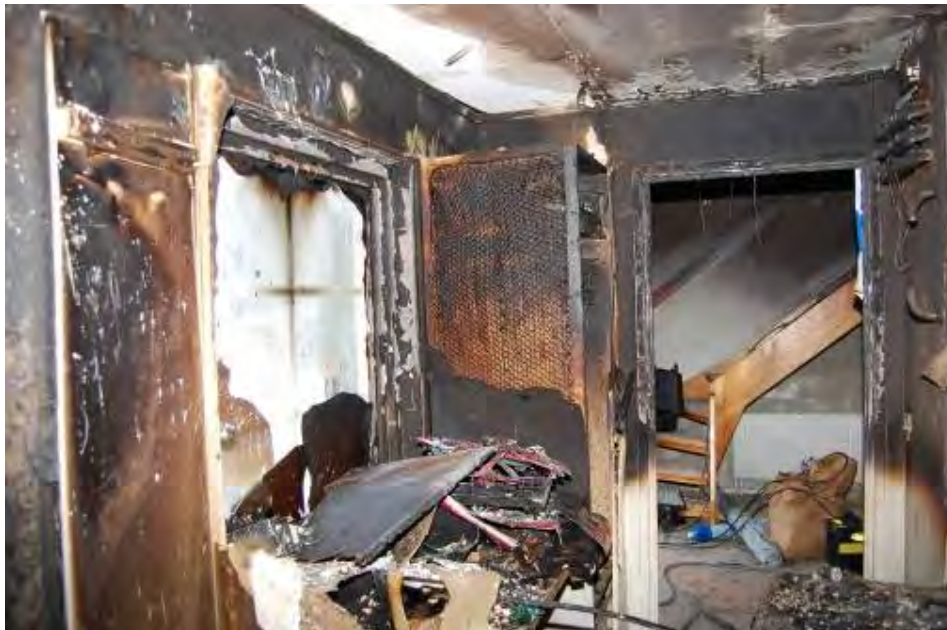
Brandskador har uppstått i tvättstugan (se bild 1-4 i fotobilaga). Rökskador har uppstått i övriga delar av villan.

Bild 1. Brandskador i tvättstugan.

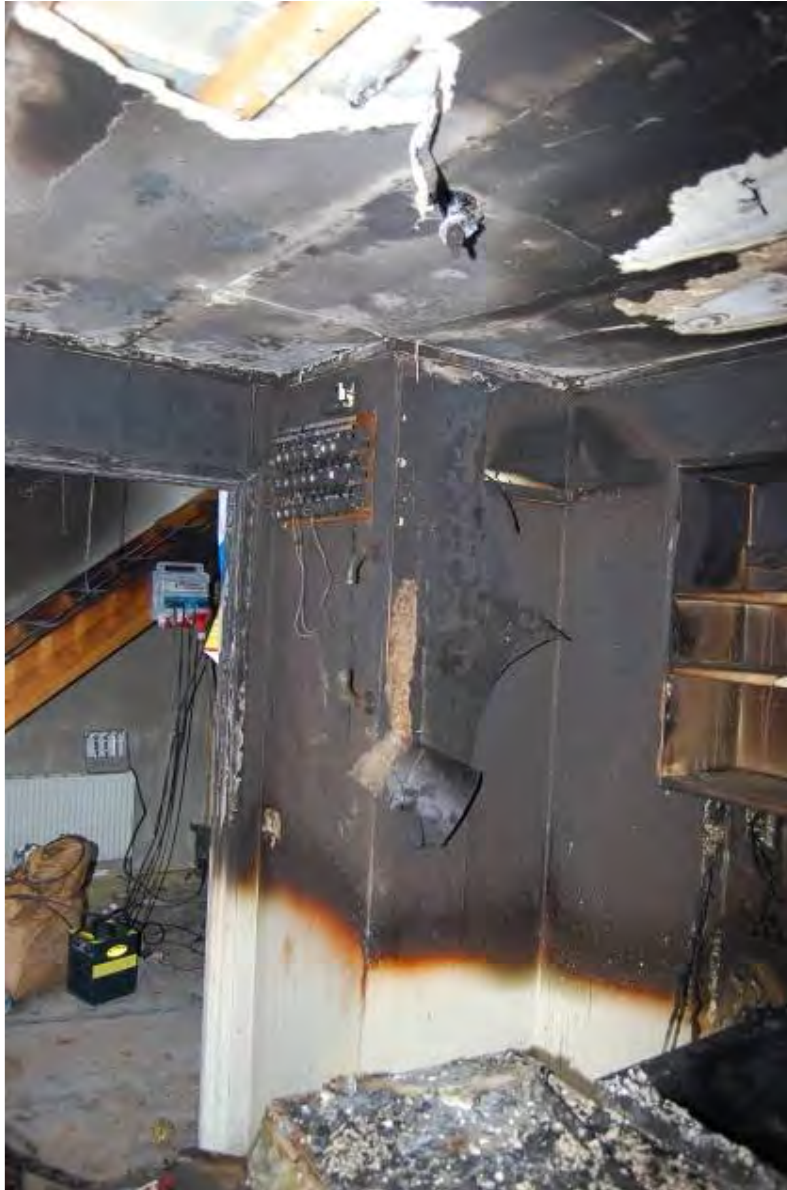
Bild 2. Brandskador i tvättstugan.

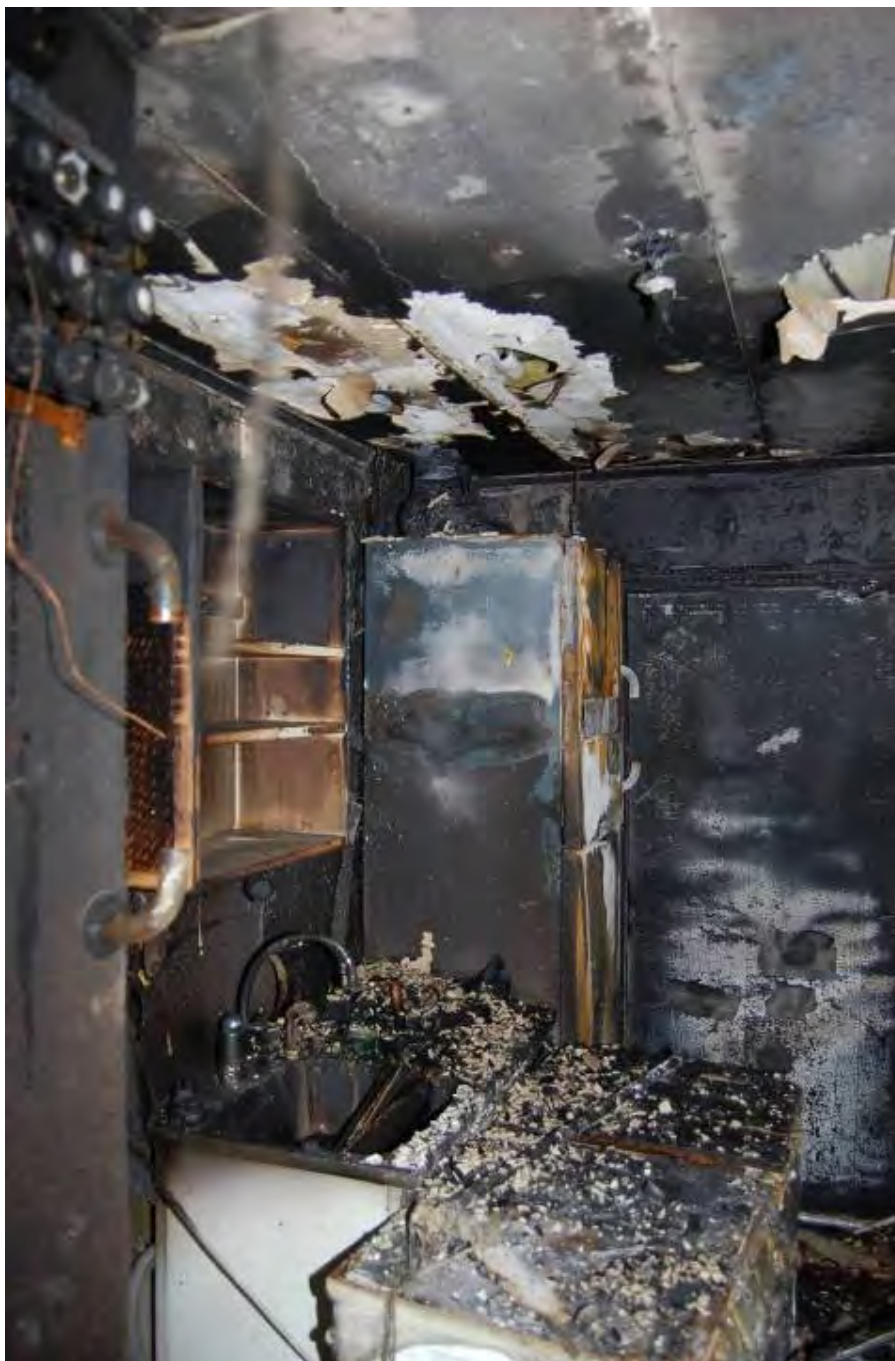
Bild 3. Brandskador i tvättstugan.

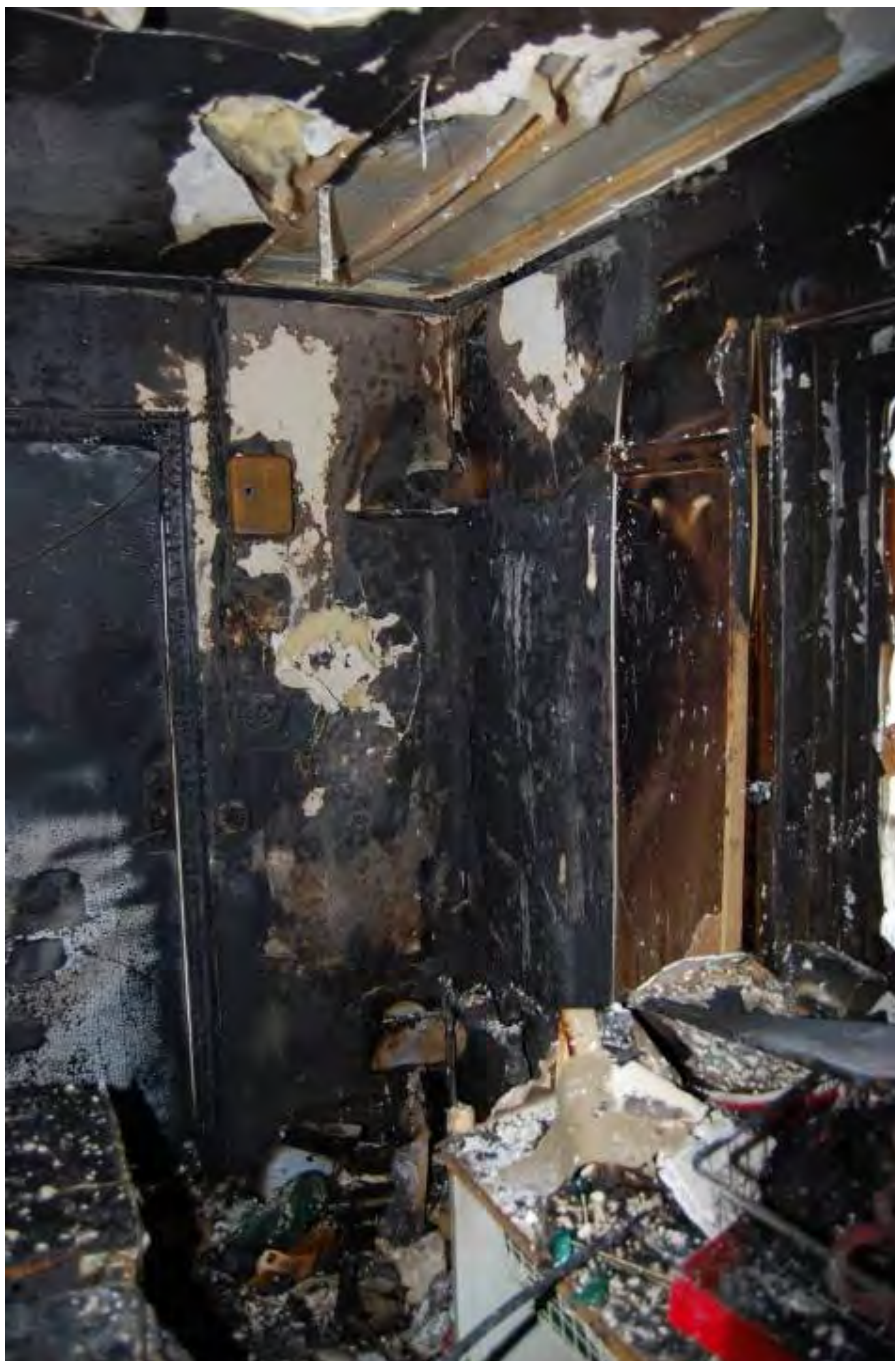
Bild 4. Brandskador i tvättstugan.

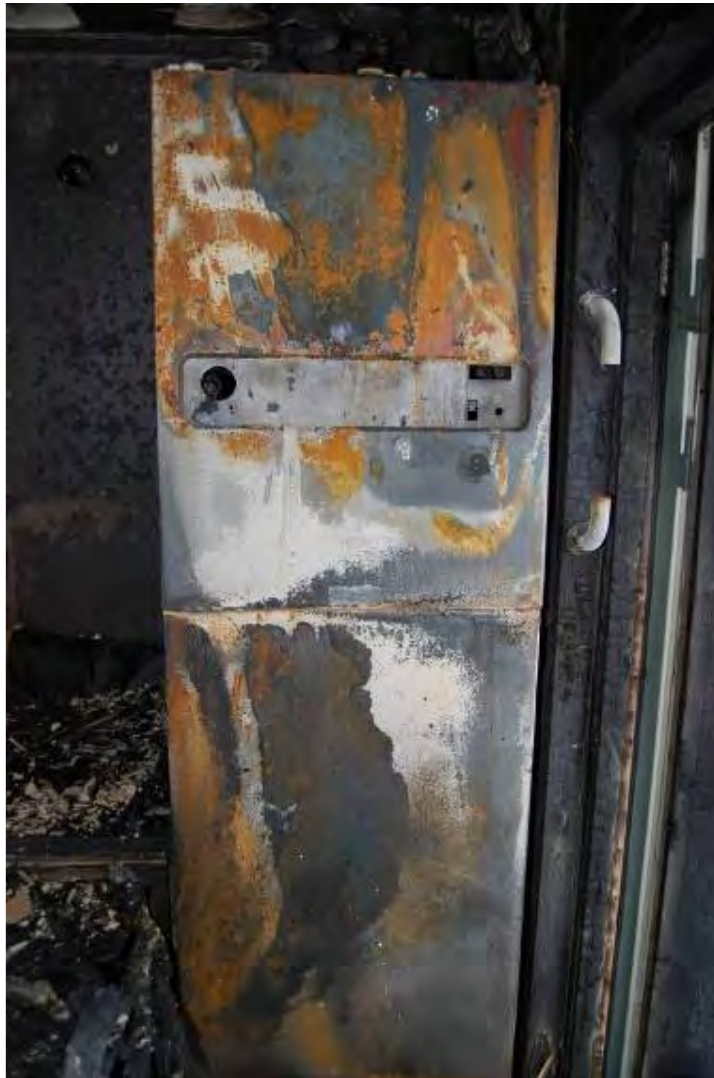
Brandskadorna i rummet visade på att det varit varmast i värmepump vilket bl.a. framgick av brandskador på tvättmaskin skåp intill värmepannan samt på värmepannan (bild 5). Skadorna på värmepumpen visade på att det varit varmare invändigt än utvändigt på värmepumpen och det område som varit varmast var det som visats som primärbrandplats på bild 7.

Bild 5. Värmepumpen.

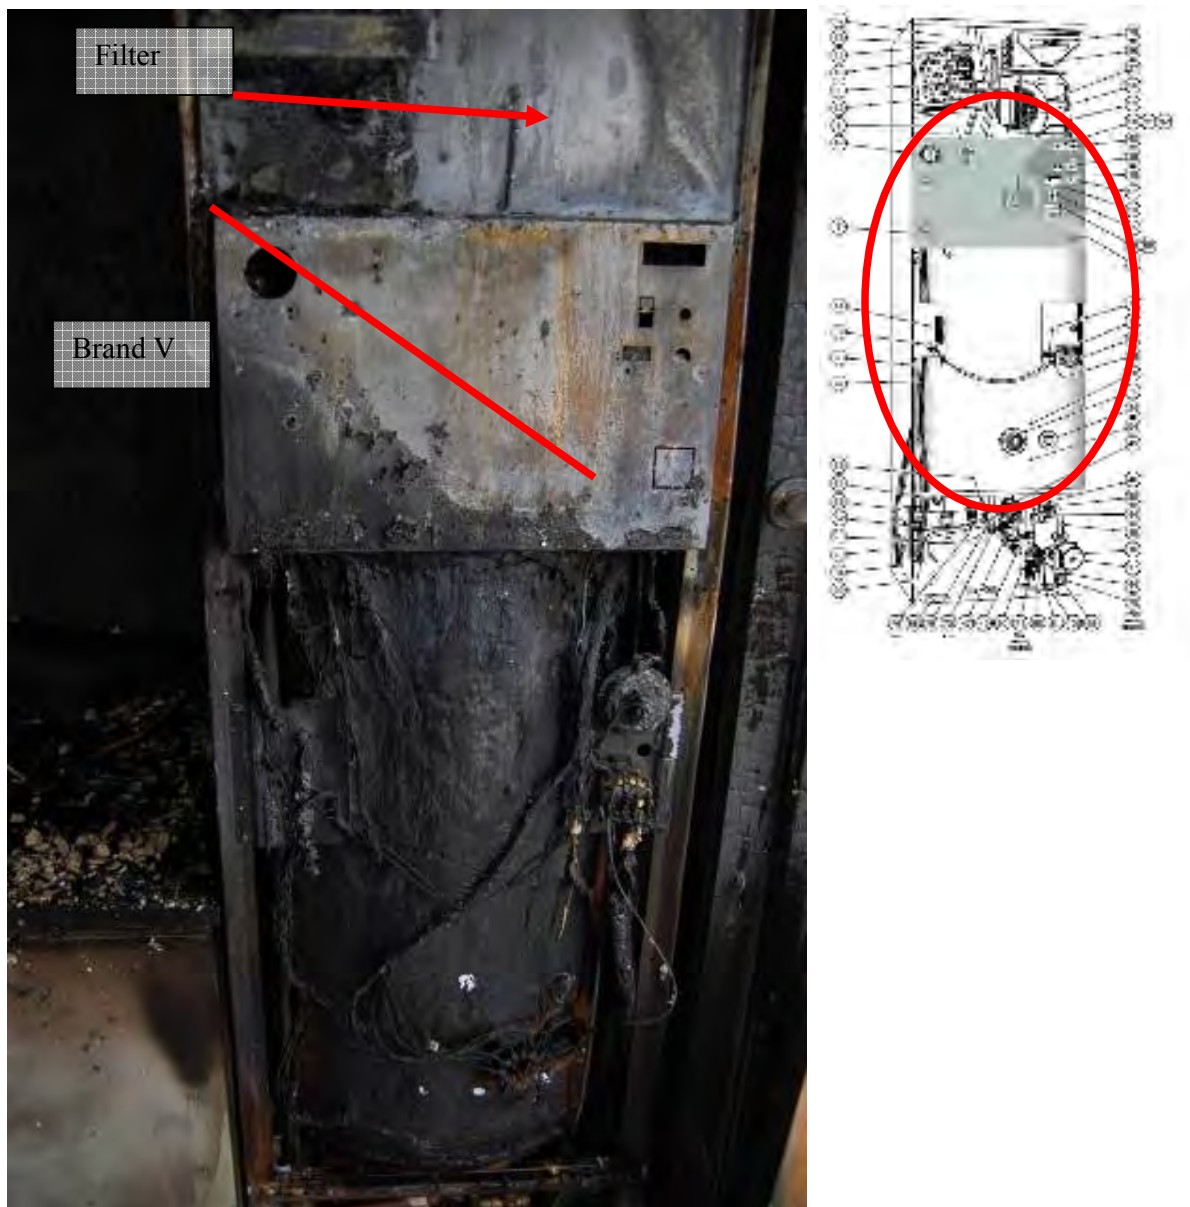
Bild 6. Det syns tydligt att branden inte börjat i den nedre delen samt att ett Brand V syns och filtrets placering framgår av värmeskadorna.

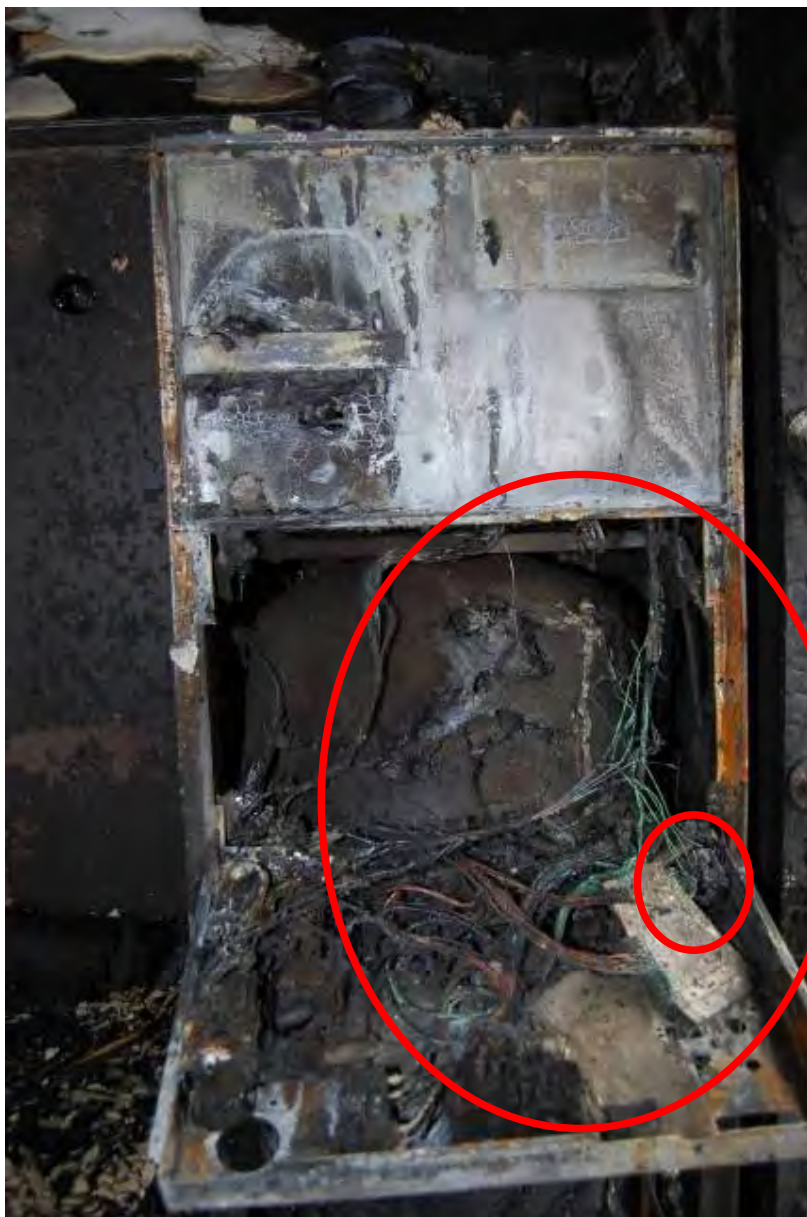
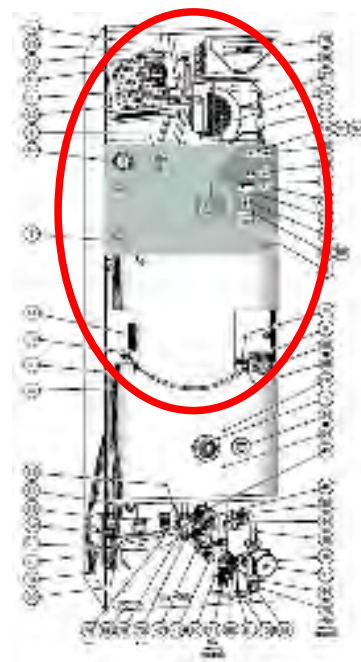
En undersökning av primärbrandplatsen visar på att det i området där branden tillsynes har börjat endast har funnits en komponent där det passerar höga strömmar och det är en värmevakt (bild 7). Enligt Jan Hallin från Nibe har det på andra värmepumpar observerats färgändringar på anslutningar på den värmevakten på de kablar som går vidare till värmeelementen. Färgändringarna har berott på höga temperaturer och därmed har företaget varit noga med att följa upp detta.

Bild 7. Brandskador där "elektroniken" finns och den troliga primärbrandplatsen markeras med den stora röda ringen. Den mindre ringen visar värmevaktens placering.

Att anslutningen till värmevakten blivit överhettad är tidigare känt inom Nibe och företaget är observanta på detta. Tidigare överhettningar som observerats har varit mycket små färgskiftningar i plasten och inte i sådan omfattning att de orsakat bränder enligt företaget. Det finns anledning att se över dessa anslutningar för att förbättra dem.

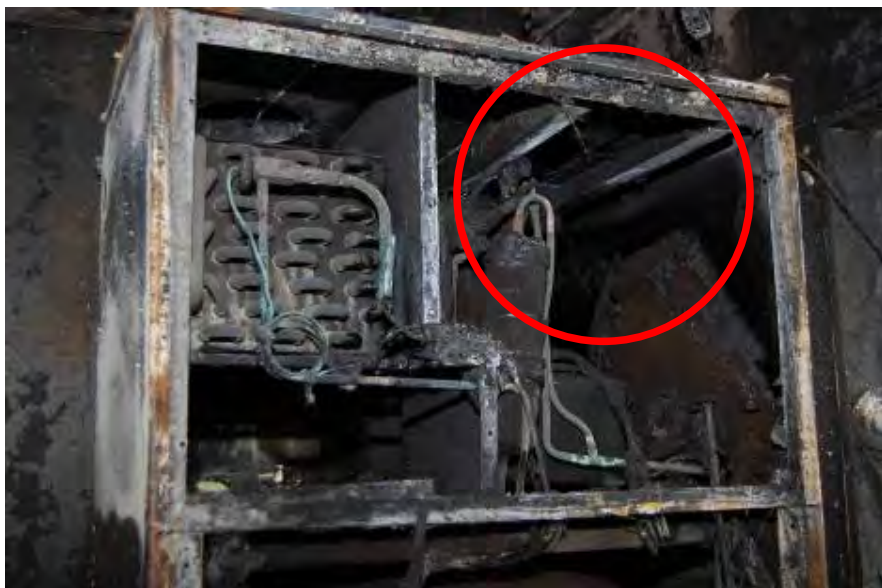
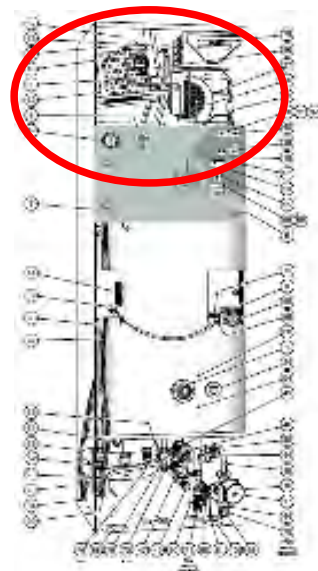
När filtret sätter igen som det gjort kan det medföra att fläkten och kompressorn inte fungerar som normalt vilket kan medföra att värmeelementen är på mer eller mindre kontinuerligt. Vidare har det under perioden vid branden varit mycket kallt en längre tid vilket också medfört att det gått mycket ström genom värmeelementen. Sammantaget visar det på att det har gått högre ström än normalt genom en anslutning som tidigare visat tecken på överhettning i andra likadana värmepumpar.

Bild 8. Den röda ringen visar filtrets placering.

Filtret har satt igen flera gånger under några veckor pga renovering. Filtret har även rengjorts flera gånger. Dock finns det anledning att vid liknande fall se till att filtret inte sätter igen. Detta kan exempelvis göras genom att värmepumpen inte suger luft från de delar av huset där renovering pågår.

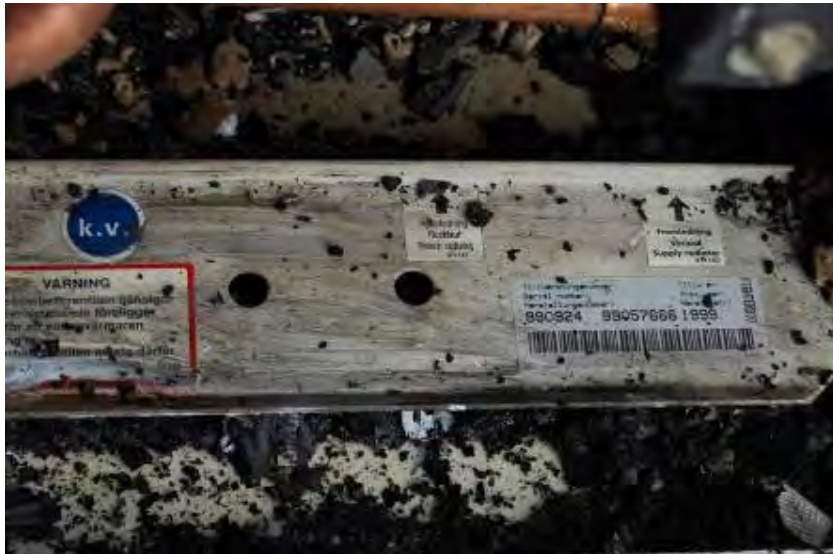
Primärbrandplatsen kunde fastställas till området i den röda ringen på bild 10.

Bild 10. Uppgifter om värmepump.

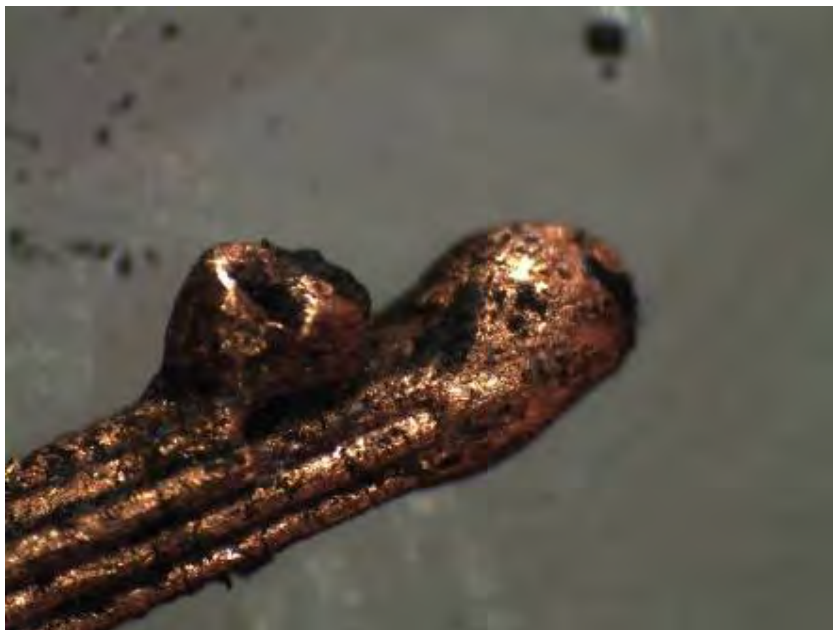
Vid undersökningen fanns de flesta kablar i värmepumpen kvar på sin ursprungliga plats och alla dessa ledningar undersöktes utan att det hittades några smältskador. Kabeln som går till värmepumpen från elcentralen undersöktes också utan tecken på smältskador. Kablarna till anslutningen på värmevakten var delvis av i området runt värmevakten och delar av dessa ledningar och delar av anslutningarna fanns inte kvar på sin ursprungliga plats. I luckan i detta område hittades korta bitar av elledning och delar av anslutningar som kan ha suttit på värmevakten. På dessa elledningar som hittades fanns kortslutningsskador. Mycket talar för att de har suttit på värmevakten och kortslutningsskadorna talar för att branden börjat på värmevakten.

Bild 11. Trolig kortslutningskada samt brandvärmeskada på en av ledarna.

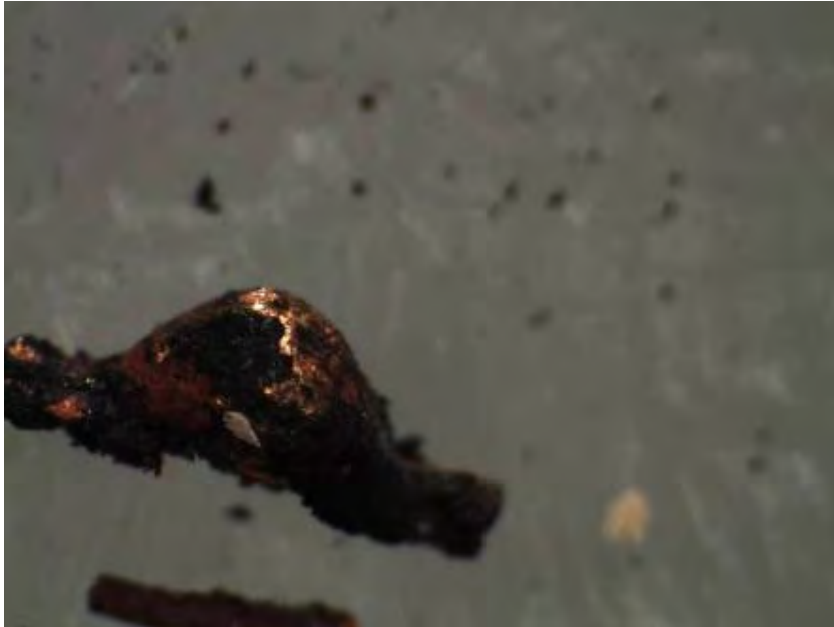
Bild 12. Kortslutningsskada på en av ledarna.

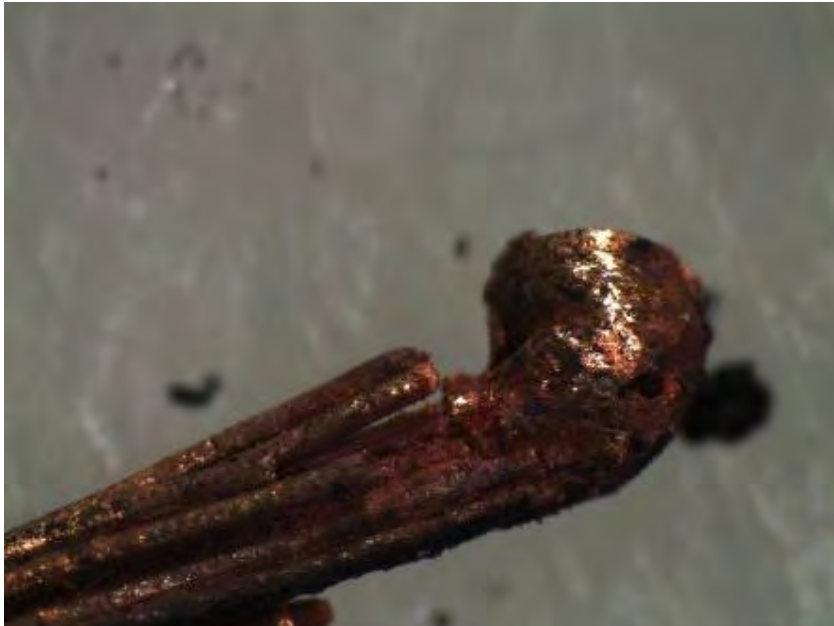
Bild 13. Smältskada på en av ledarna.

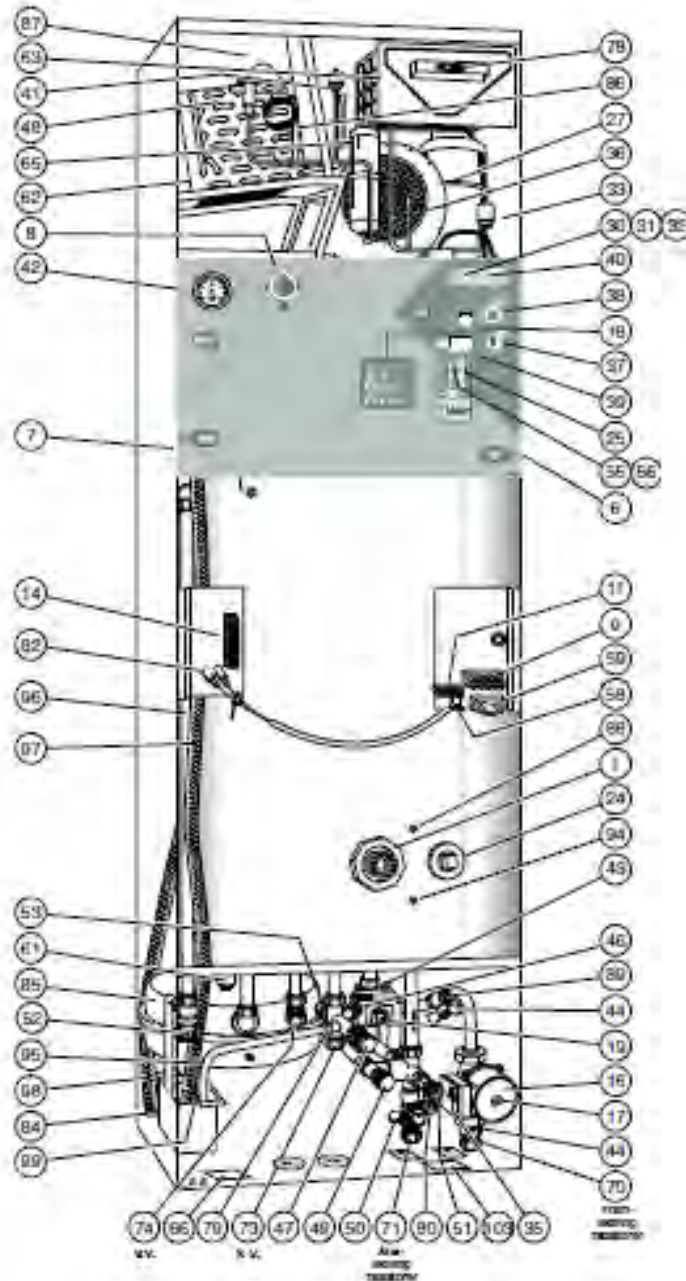
Skiss över värmepumpen från Nibe.

Branden har troligtvis orsakats av överhettning i en anslutning till värmevakt. I skissen i bilagan är det den komponent som anges med nr 6.
