Sammanfattning av olycksundersökning

Brand i buss

Olycksutredningsprotokoll

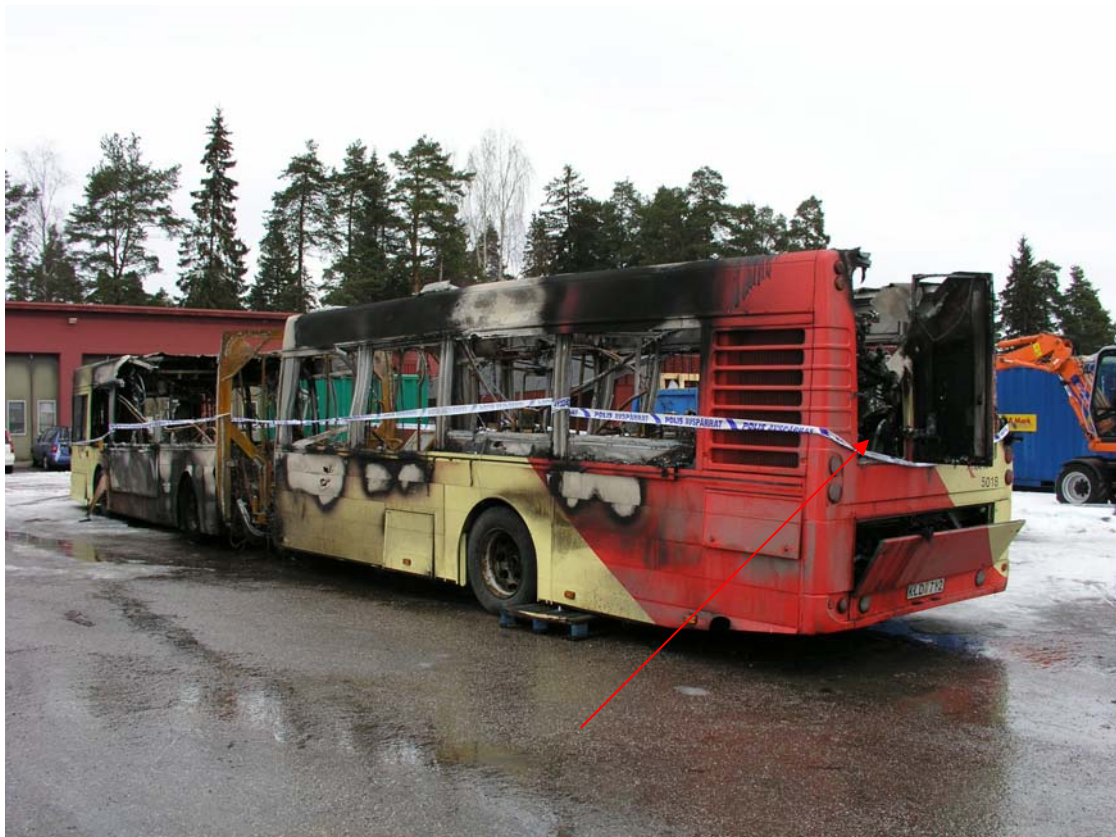
Bild 1.

I motorutrymmet är brandskadorna begränsade till den övre delen av motorrummet. Gummislangar och bränslespridare var oskadade vilket visar att det endast är frågan om värmskador och att branden inte startat i motorrummet. Motorns placering och brandskador visas med hjälp av pilen på bild ett och med hjälp av foto på bild två. Att brandskadorna i främre delen av bussen är större beror troligen på att diesel fastnade vid däck och gjorde branden intensivare i det området samt att brandsläckningen på påbörjades bakifrån på bussen.

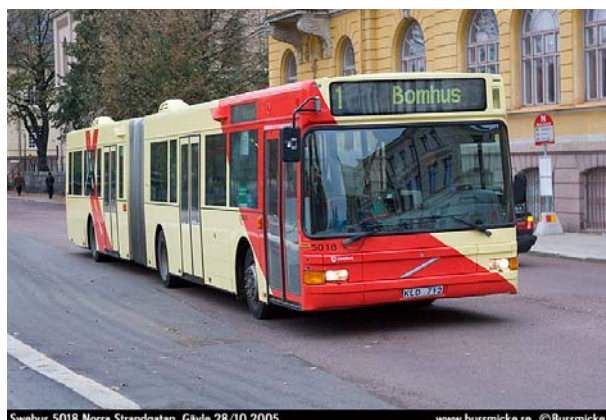
Bild 3.

Bild tre visar bussen i trafik innan branden och bild fyra visar bussen efter branden.

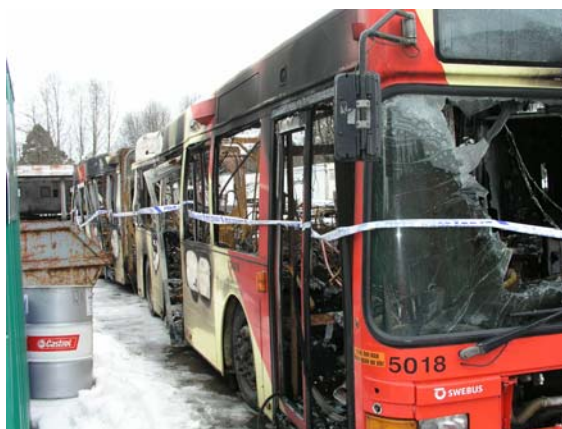
Bild 4.

Branden har med största sannolikhet startat i åkutrymmet inne i bussen. Branden har sedan utvecklats vidare genom att inredningen avgett så stora mängder energirik rök att rökgaserna antänts och därmed gett en övertändning som följd.

- Busstillverkarna bör se över bussarnas inredning, brandförloppet blir i dag alldeles för snabbt och kraftigt.
- Swebuss personal skall kontinuerligt genomgå brandutbildning så att kunskapen om hur man släcker en brand med en handbrandsläckare är hög. Då finns chansen att släcka en liten brand innan det slutar med en övertänd och totalförstörd buss.

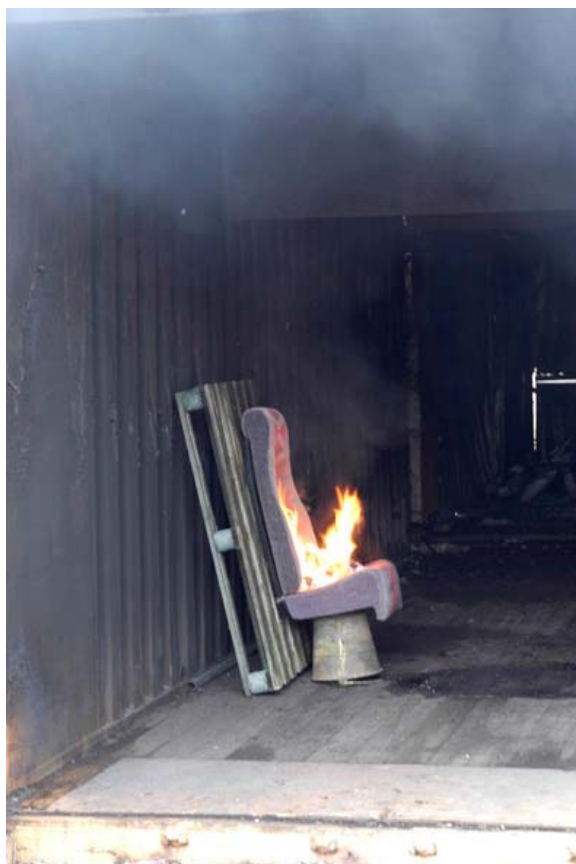
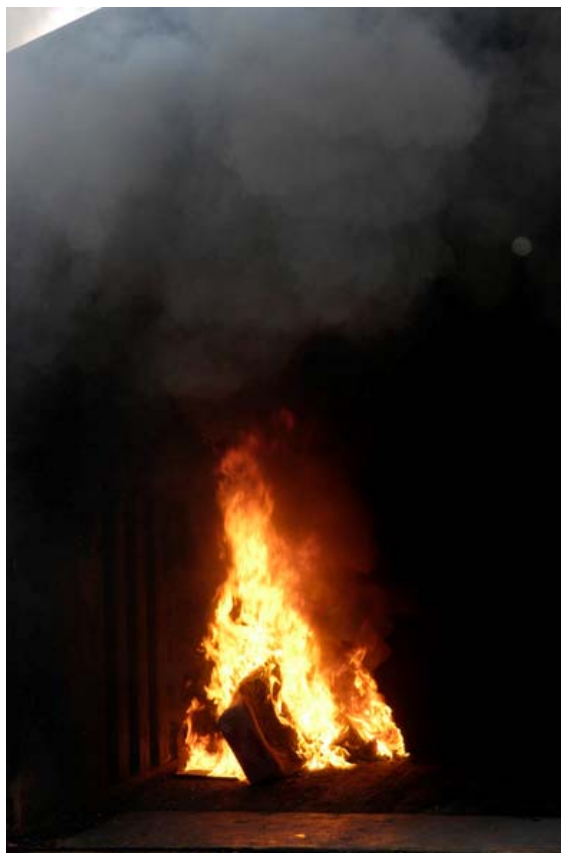
Bild fem och sex visar en proveldning av en likvärdig passagerarstol. Tyget på stolen tar inte eld av att det placeras en tänd tändsticka på tyget. Är däremot tyget trasigt, går det att antända stoppningen med hjälp av en tändsticka. Vid den här rekonstruktionen har en mindre papperspåse med rester från en hamburgerrestaurang antänts och placerats på sittdynan. Brandförloppet blir snabbt och våldsamt och avger stora mängder farlig rök.
