Sammanfattning av olycksundersökning Brand ej i byggnad - Trafikolycka Brand i flisbil

**Trafikolycka/Brand
E 20 Bälinge**

Uppdragsgivare: Alingsås Räddningstjänst
Undersökning utförd: 2007-02-15
Bilagor: Foto

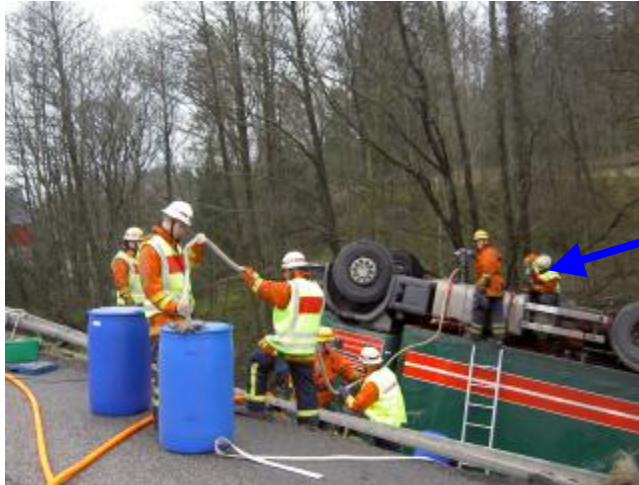
Överpumpning av diesel-
olja av miljöskäl

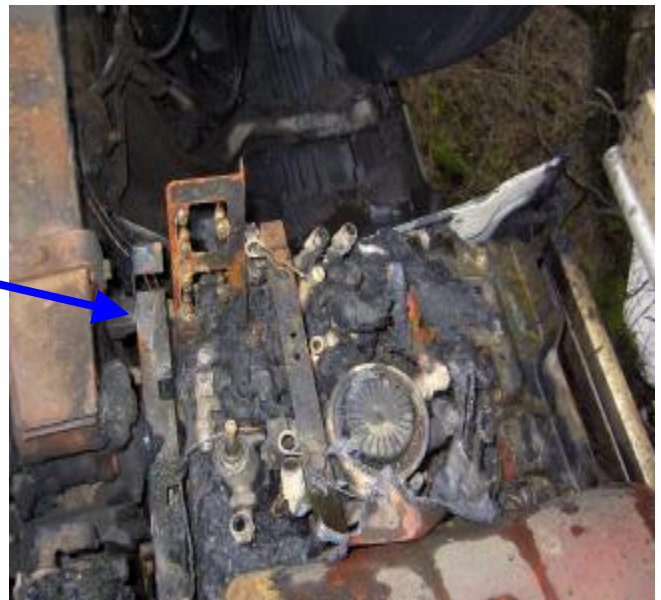
Den direkta orsaken händelsen är en kortslutning i kabeln till batteriet på långtradaren. Denna kortslutning orsakade en brand som förstörde bromsledningarna som i sin tur orsakade att bromsarna slog till och långtradaren körde av vägen.

Olycksorsak: Förmodligen har det uppstått ett elfel (kortslutning) i anknötning till bilens batterier som startat en brand. Branden har smält av bromsledningar som ligger direkt under batterihållaren där även bromsventiler finns. När detta inträffar ljuder bromsarnas varningssummer och tryckmätaren för bromsarna står på noll. Släpets bromsar slår till med en olycka som följd.

Undersida av batterilåda
där bromsslängar och
ventiler finns.
Bromsslängarna på en
lastbil är till stor del av
plast
