## Olycksundersökning – Nivå 3

# Brand i biogasbussar

2012-02-14

Kollision med efterföljande brand i två biogasbussar på Ättekullagatan 2 i Helsingborg, 2012-02-14.

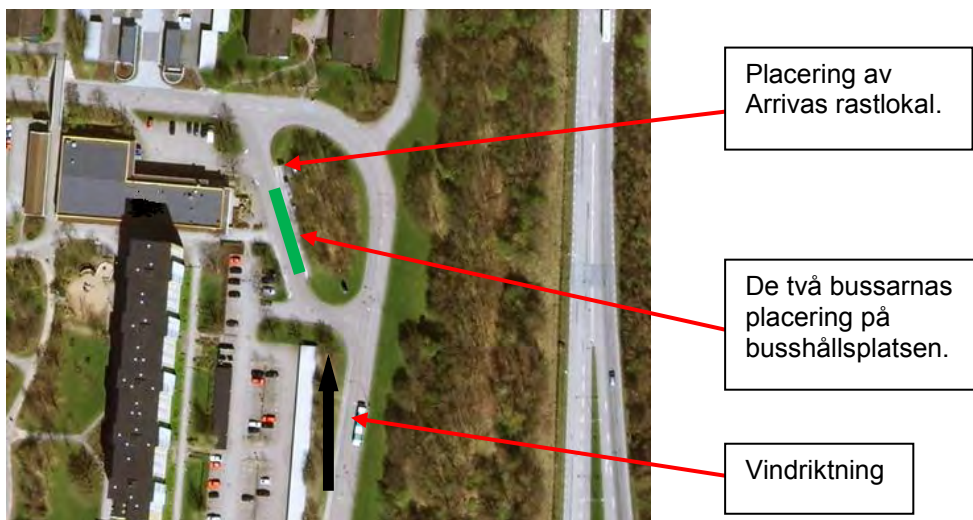
Bild 2. Plats där de båda bussarna kolliderade och därefter började brinna.

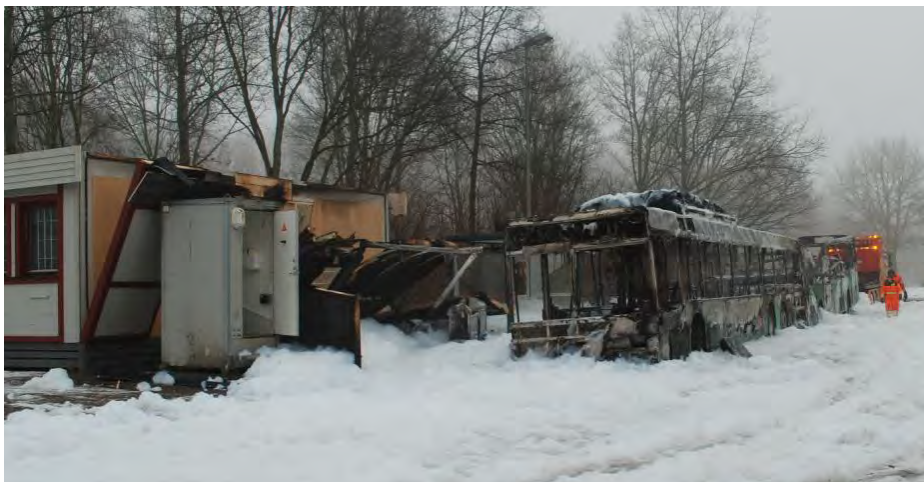
Då den bakre bussen var av aluminium hade redan taket med de ovanliggande gastankarna rasat in och tankarna låg i den brinnande

bussen. Aluminium har en smältpunkt på 650°C och temperatursäkringarna på gasflaskorna ska brista vid en temperatur strax över 100°C. I och med detta är det högst sannolikt att även temperatursäkringarna på den bakre bussens gasflaskor löst ut redan innan Helsingborgs brandförsvaret varit framme på plats.

Skadorna begränsades till de båda biogasbussarna som blev totalt utbrända. Även en byggnad intill busshållplatsen fick brandskador dock i mindre omfattning, se bild 3.

*Bild 3. De två utbrända bussarna samt den intilliggande byggnaden som brandskadades.*

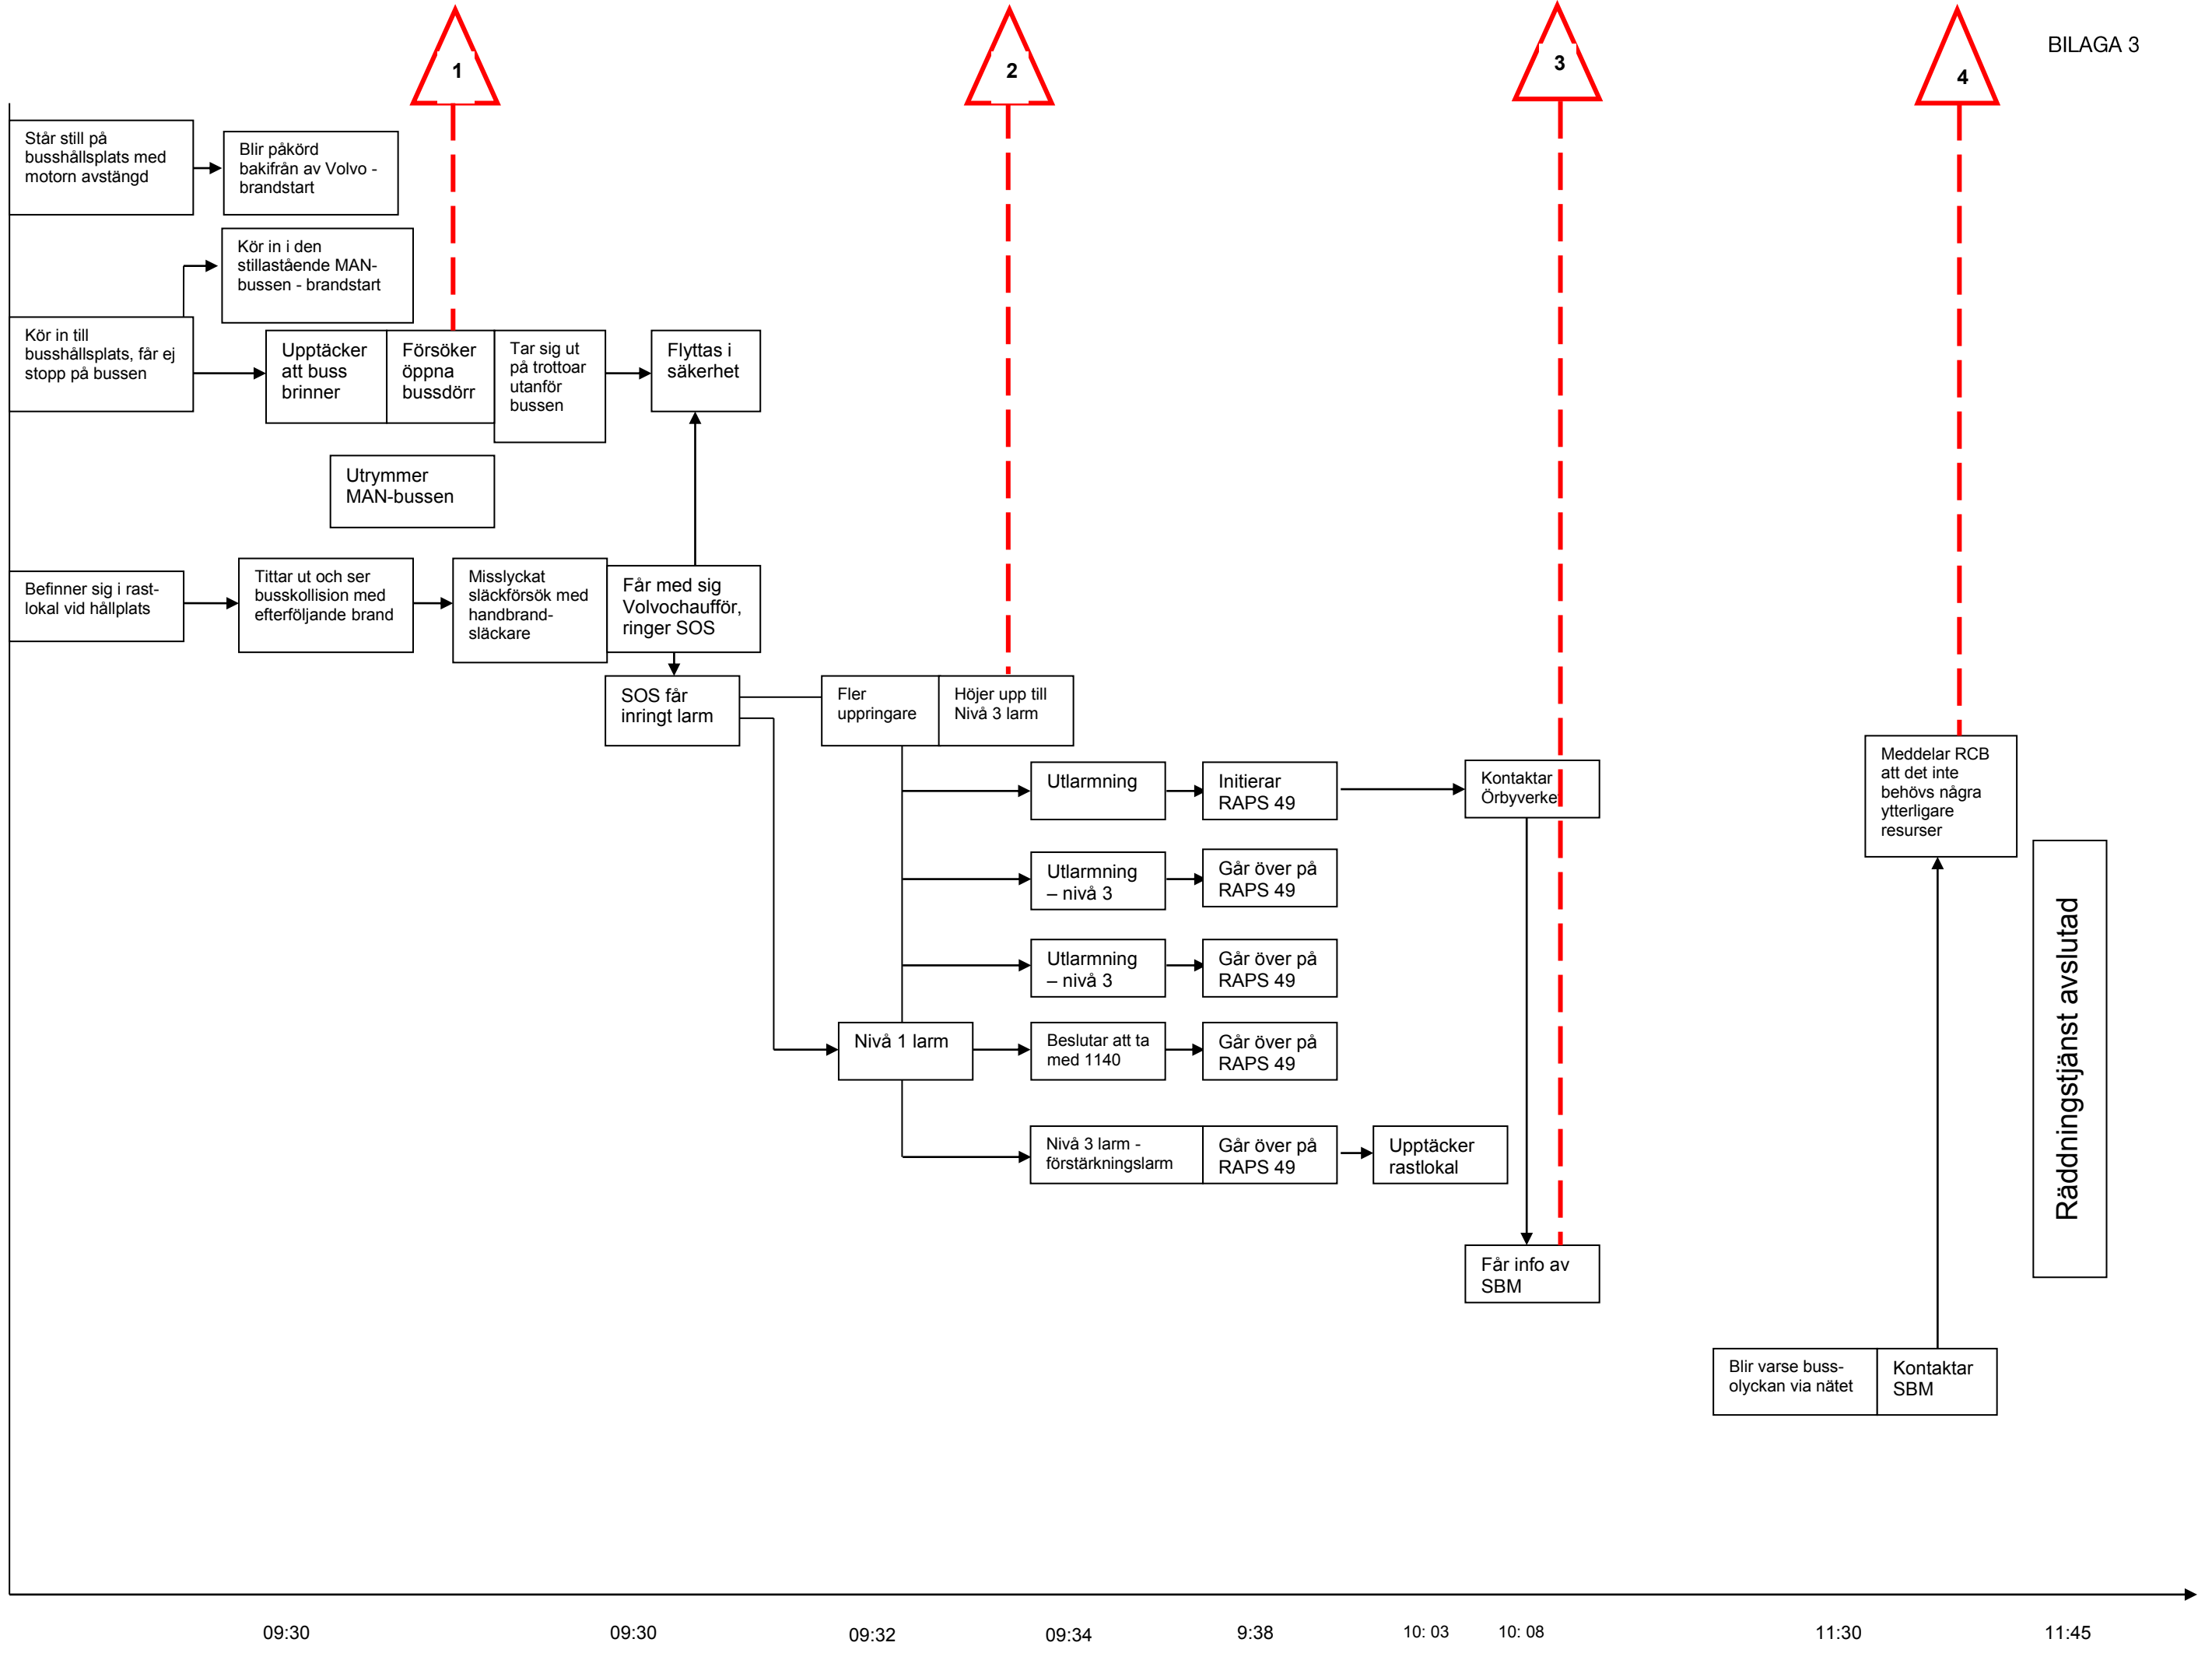
De identifierade förbättringsområdena presenteras i STEP-analysen i form av röda trianglar som är länkade till en eller flera händelser under insatsen. Varje triangel är numrerad och i kommande resonemang beskrivs vad som behöver förbättras inför en eventuell ny insats.
