RÄDDNINGSTJÄNSTFÖRBUNDET
MITT BOHUSLÄN

Lysekil 2013-01-22

Bilbrand i en gasdriven personbil på [REDACTED]

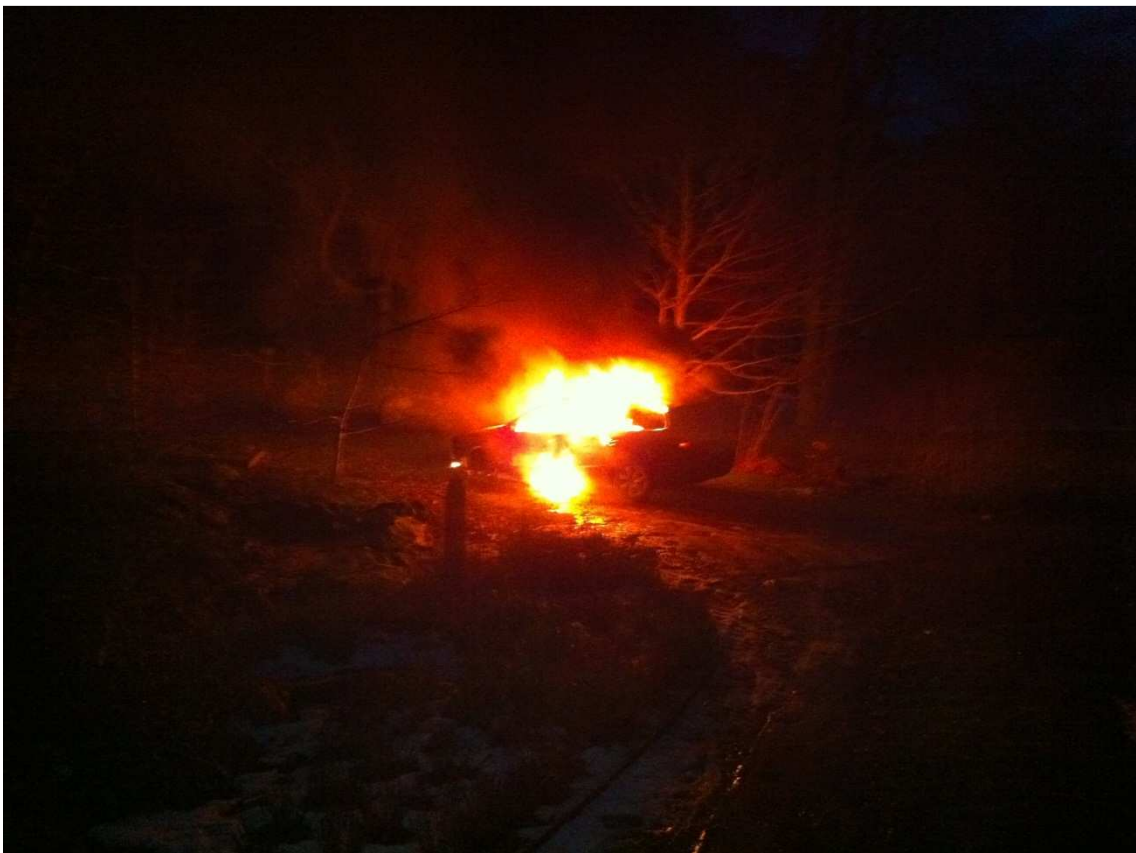
Bild 1

Att hitta en orsak till varför en bil av 2010 års modell plötsligt börjar brinna 1,5 dygn efter att stått avstängd och låst, och inga externa apparater eller värme källor varit anslutna, är mycket svårt att finna. Jag har kontaktat Volkswagen för att undersöka om tidigare bränder av detta slag men inte fått något svar. Det man ser på bild1. Är att branden troligen startat framme i kupén.

Bilden är tagen en liten stund, av innehavare, efter att han larmat.

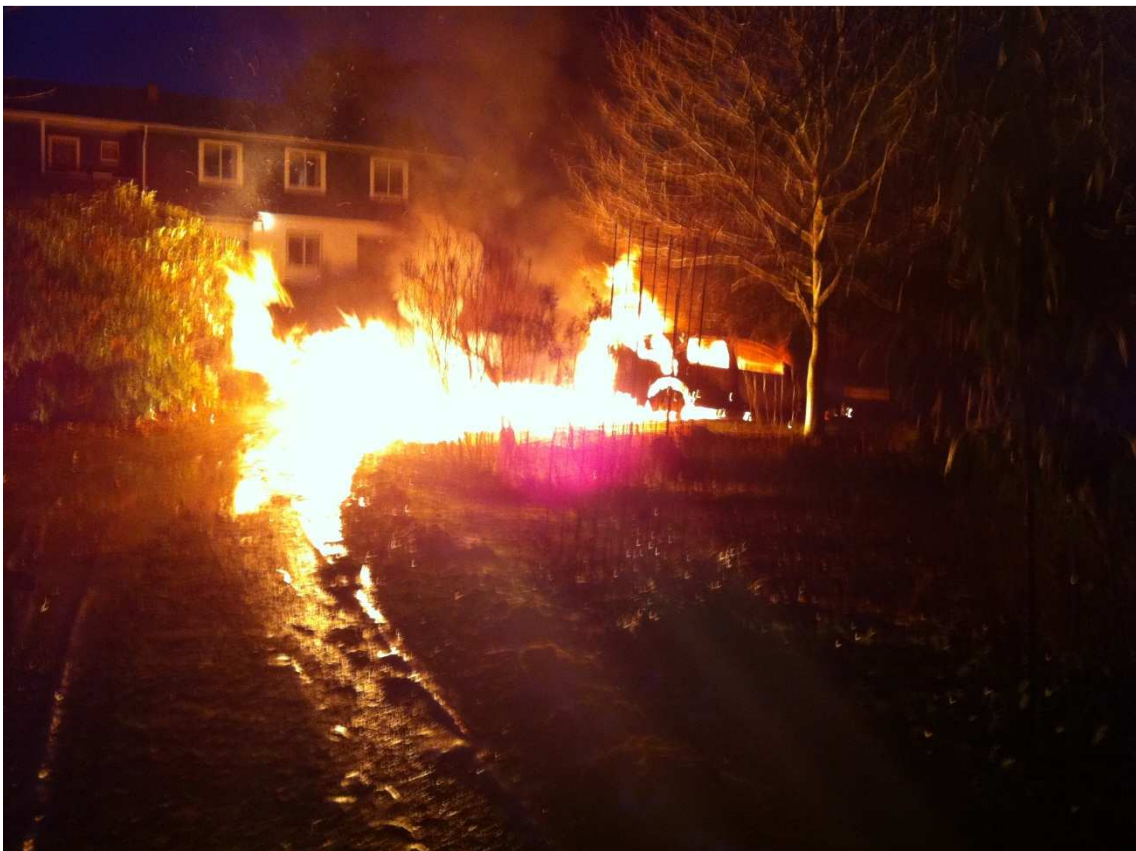
av värmen, vilket gör att brandmännen och innehavaren flyttar sig längre bort och till sidan om bilen, 30 sekunder senare smäller det till igen och en jetflamma på 6-7 m sticker ut med en våldsamt kraft bakom bilen och antänder ett buskage som finns en bra bit bakom den brinnande bilen (se bild 2). Efter ytterligare någon minut tar det sig även i bensintanken och kort efter det anländer släckbil 8510 och påbörjar släckning av de rester som fanns kvar.

Bild 2
Bildens är tagen några sekunder efter att smältblecket löst.

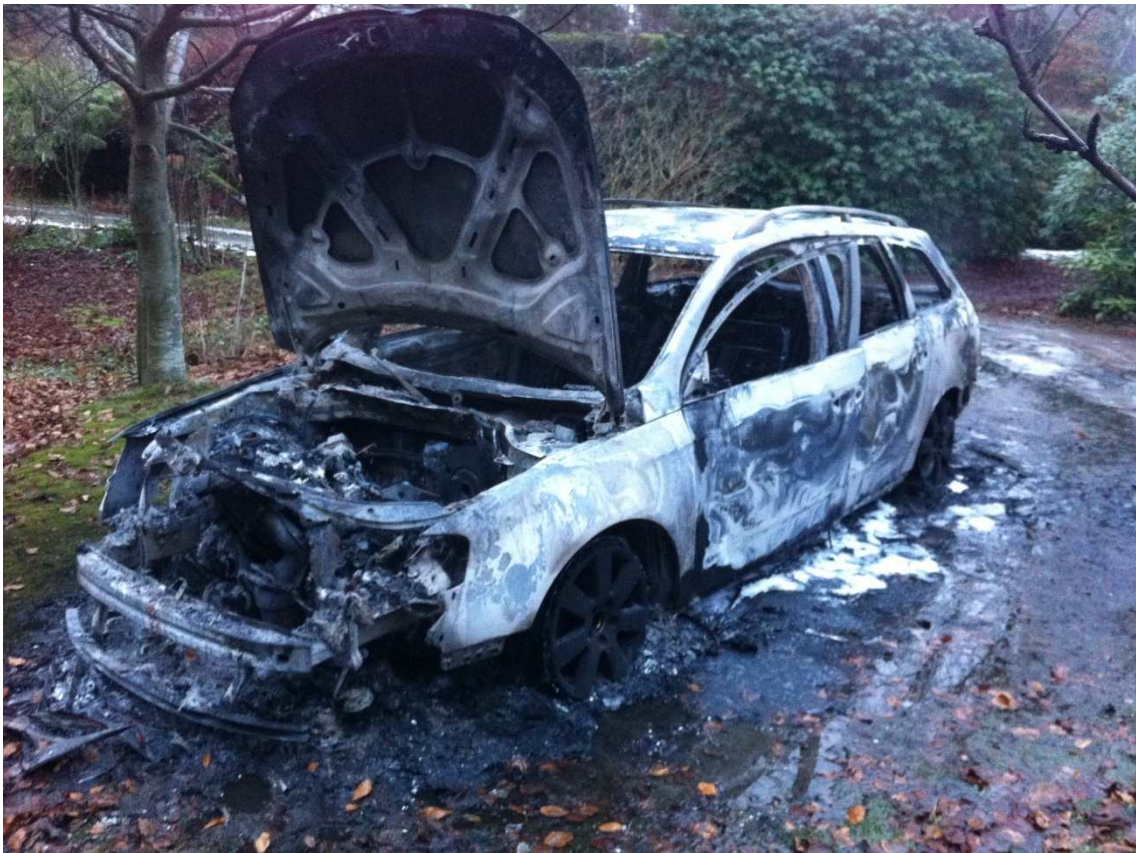
Vraket efteråt.
