Sammanfattning av olycksundersökning Brand i byggnad Brand i bänkdiskmaskin

Fördjupad olycksundersökning

- lägenhetsbrand orsakad av diskmaskin

Av: Daniel Haarala
Brandingenjör
Räddningstjänsten Skellefteå

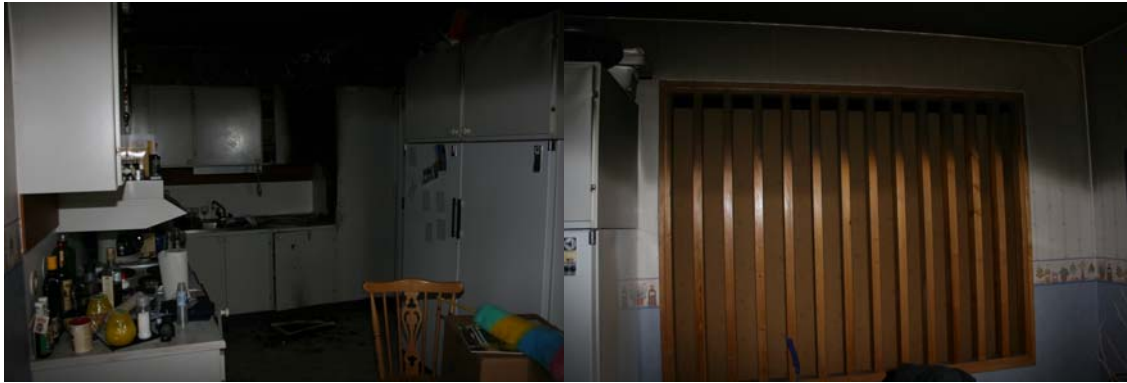
Det är tydligt att brandpåverkan i rummet varit störst där diskmaskinen står. Det är endast här som det har brunnit under brandgaslagrets huvudsakliga nivå. Brandgaslagret har i övriga delar av köket haft en höjd av cirka en halv meter under taket (se bild 2 och 3).

Bild 2 och 3. Brandgaslagrets höjd i köket

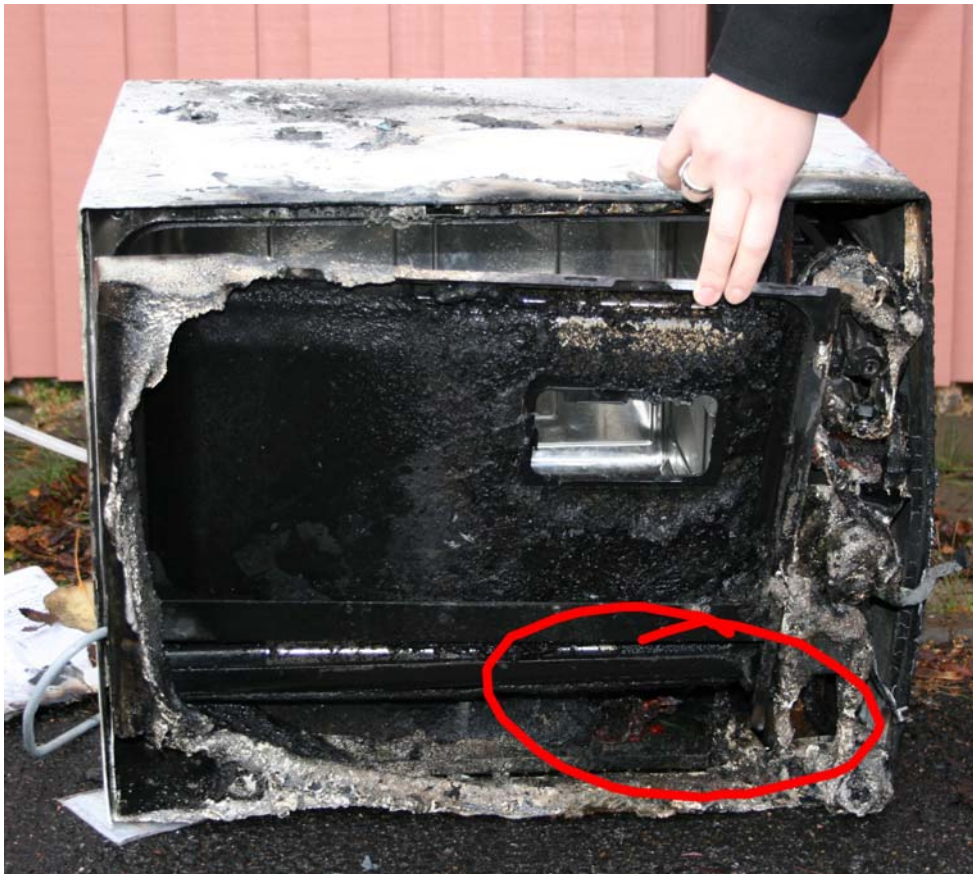
Det är fastställt att branden startade i diskmaskinen. Däremot kan inte brandstiftaren i diskmaskinen med säkerhet avgöras. Efter bedömning av värmepåverkan förefaller dock en teori vara sannolik: Branden har startat i diskmaskinens tömningspump som är monterad under maskinen. Tömningspumpen har av någon anledning gått varm, smält och antänt den isolering som avskiljer diskmaskinens framkant från de bakomliggande maskindelarna (värmeelement, spolpump mm). Sedan har diskmaskinens frontlucka och programverk (båda i plast) antänts och spridit branden vidare. Det som stödjer denna teori är att branden varit som kraftigast i maskinens underdel och front, och företrädesvis på höger sida. Enda stället där isoleringen brunnit genom är vid tömningspumpen (se bild 4). Tömningspumpen är också den enda enhet som det brunnit i av de maskindelar som sitter monterade under diskmaskinen.

Bild 4. Den inringade ytan visar att det är intill diskmaskinens tömningspump(röd) som det brunnit genom den isolering som avskiljer maskindelarna som är monterade under diskmaskinen.

Den bakomliggande orsaken till att tömningspumpen gått varm är inte fastställd. Skovelhjulet sitter visserligen fast, men det har inte uppkommit någon stockning med matrester eller liknande vid hjulet.

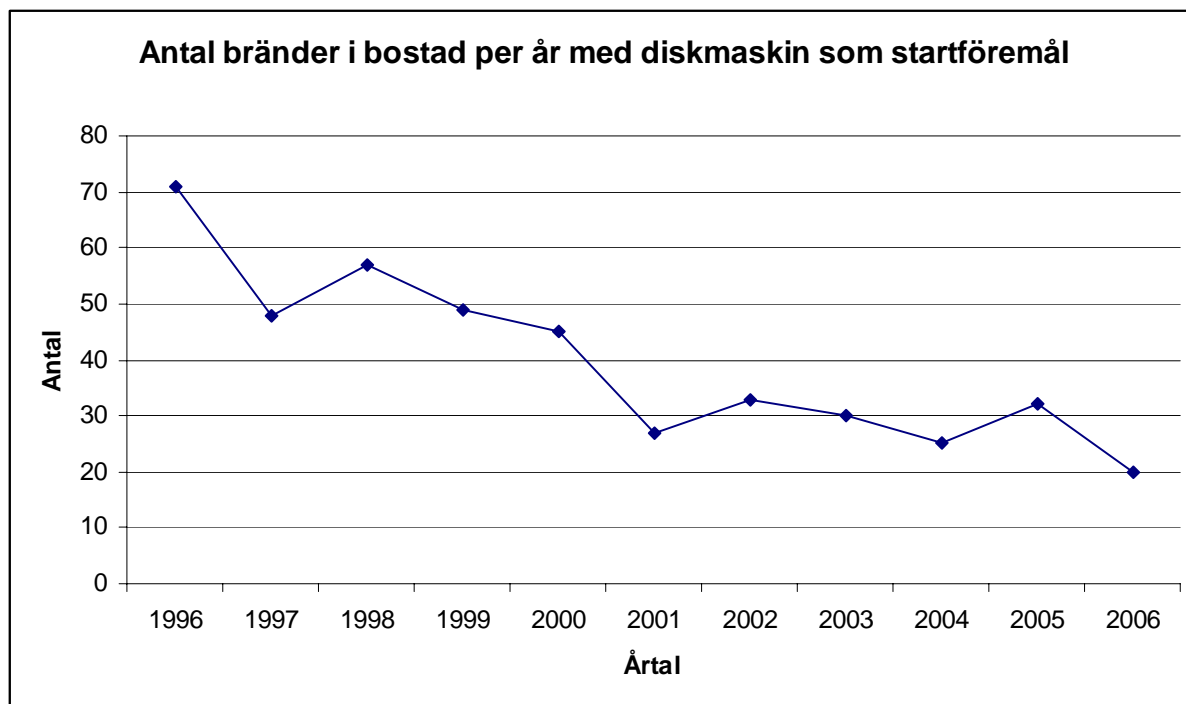
Diagram 1

I Räddningstjänstens integrerade beslutsunderstöd (RIB) finns ett tjugotal arkiverade brandorsaksutredningar där diskmaskin konstaterats vara brandstiftare. Tyvärr är dessa avidentifierade i samband med sekretessprövning och därför är det inte lätt att utröna om någon särskild diskmaskinsmodell är överrepresenterad i statistiken. Statistiken visar att bränder i diskmaskiner har en tydligt avtagande trend under de senaste tio åren (se diagram 1). Detta kan i och för sig bero på ökad medvetenhet och säkerhetstänkande bland brukarna, men en troligare orsak är att nyare maskiner utvecklats säkerhetsmässigt.
