Sammanfattning av olycksundersökning Brand i byggnad Brand i bänkdiskmaskin

Fördjupad olycksundersökning

- lägenhetsbrand orsakad av diskmaskin

Av: Daniel Haarala
Brandingenjör
Räddningstjänsten Skellefteå

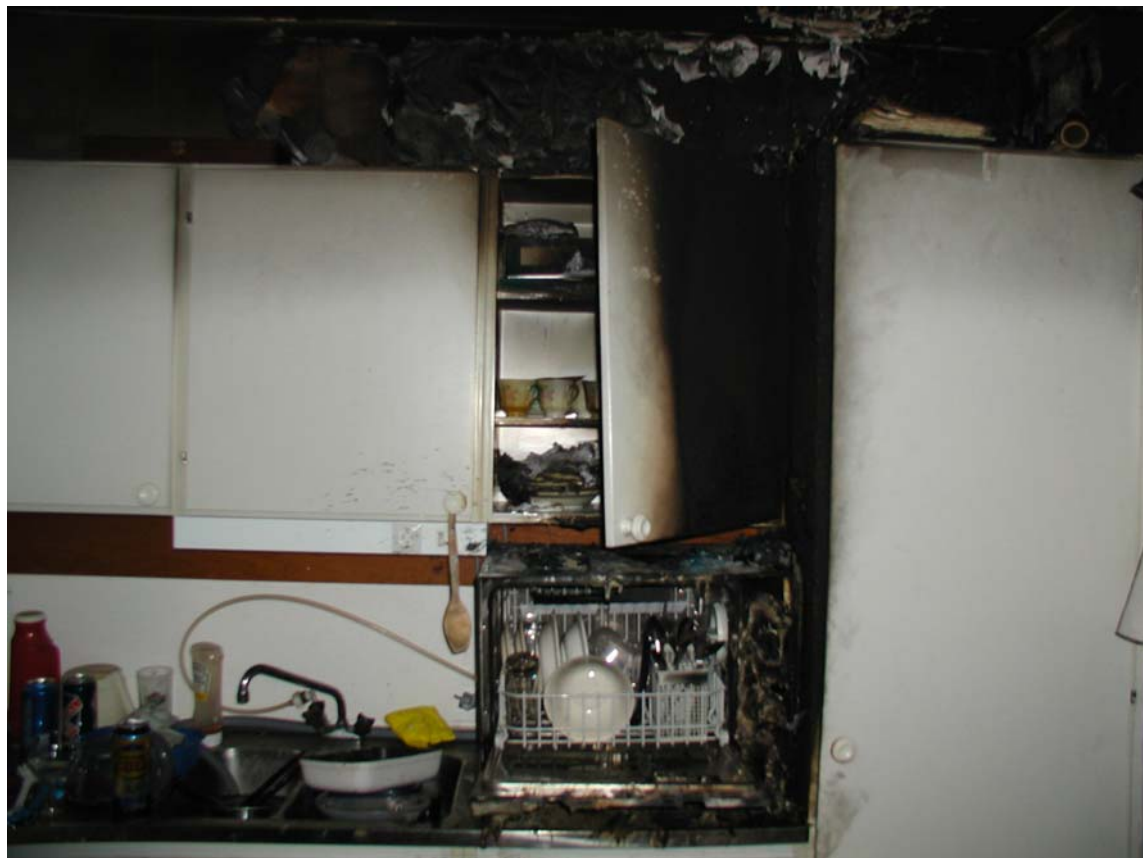
Primärbrandområdet är lokaliserat till ett brandrum; köket. Bedömningen grundas på utsagor från den som var närvarande då branden startade, insatspersonalens uppgifter och den undersökning som gjordes på plats efter branden.

Bild 1 Primärbrandområde köket

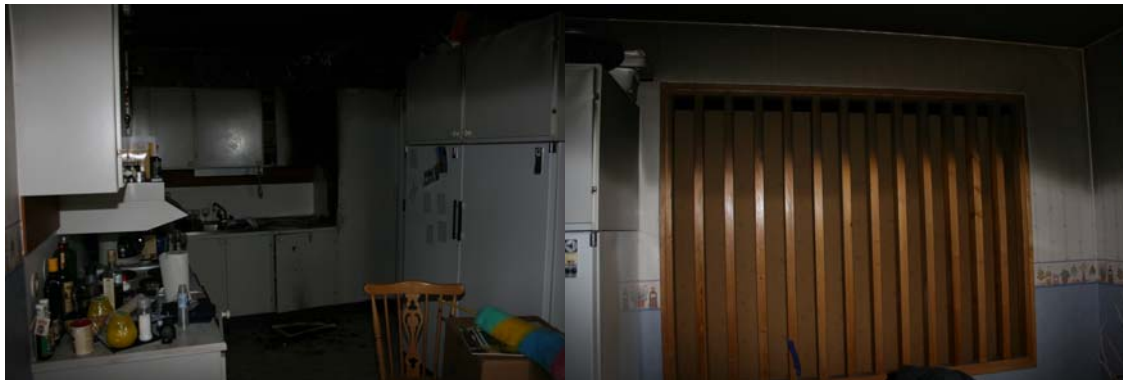
Det är tydligt att brandpåverkan i rummet varit störst där diskmaskinen står. Det är endast här som det har brunnit under brandgaslagrets huvudsakliga nivå. Brandgaslagret har i övriga delar av köket haft en höjd av cirka en halv meter under taket (se bild 2 och 3).

Bild 2 och 3. Brandgaslagrets höjd i köket

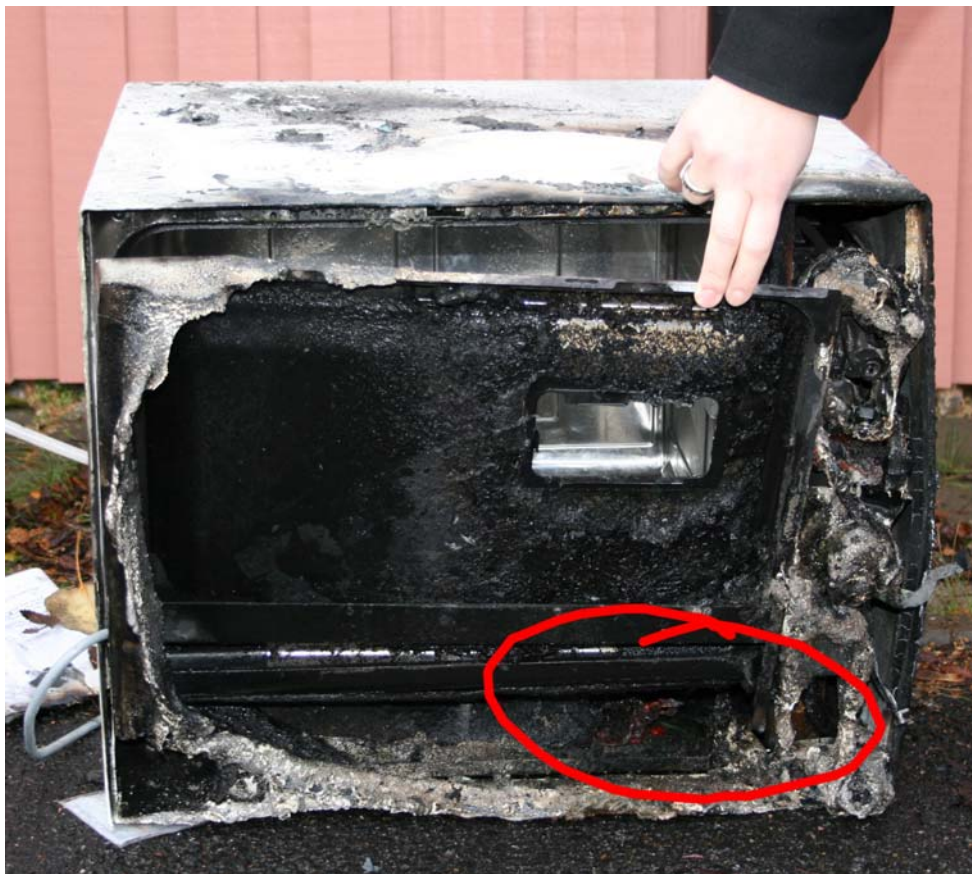
Det är fastställt att branden startade i diskmaskinen. Däremot kan inte brandstiftaren i diskmaskinen med säkerhet avgöras. Efter bedömning av värmepåverkan förefaller dock en teori vara sannolik: Branden har startat i diskmaskinens tömningspump som är monterad under maskinen. Tömningspumpen har av någon anledning gått varm, smält och antänt den isolering som avskiljer diskmaskinens framkant från de bakomliggande maskindelarna (värmeelement, spolpump mm). Sedan har diskmaskinens frontlucka och programverk (båda i plast) antänts och spridit branden vidare. Det som stödjer denna teori är att branden varit som kraftigast i maskinens underdel och front, och företrädesvis på höger sida. Enda stället där isoleringen brunnit genom är vid tömningspumpen (se bild 4). Tömningspumpen är också den enda enhet som det brunnit i av de maskindelar som sitter monterade under diskmaskinen.

Bild 4. Den inringade ytan visar att det är intill diskmaskinens tömningspump(röd) som det brunnit genom den isolering som avskiljer maskindelarna som är monterade under diskmaskinen.

Den bakomliggande orsaken till att tömningspumpen gått varm är inte fastställd. Skovelhjulet sitter visserligen fast, men det har inte uppkommit någon stockning med matrester eller liknande vid hjulet.
