Brand i byggnad

Brand i flismatning till panna

Utökad olycksundersökning

- villabrand orsakad av fliseldning

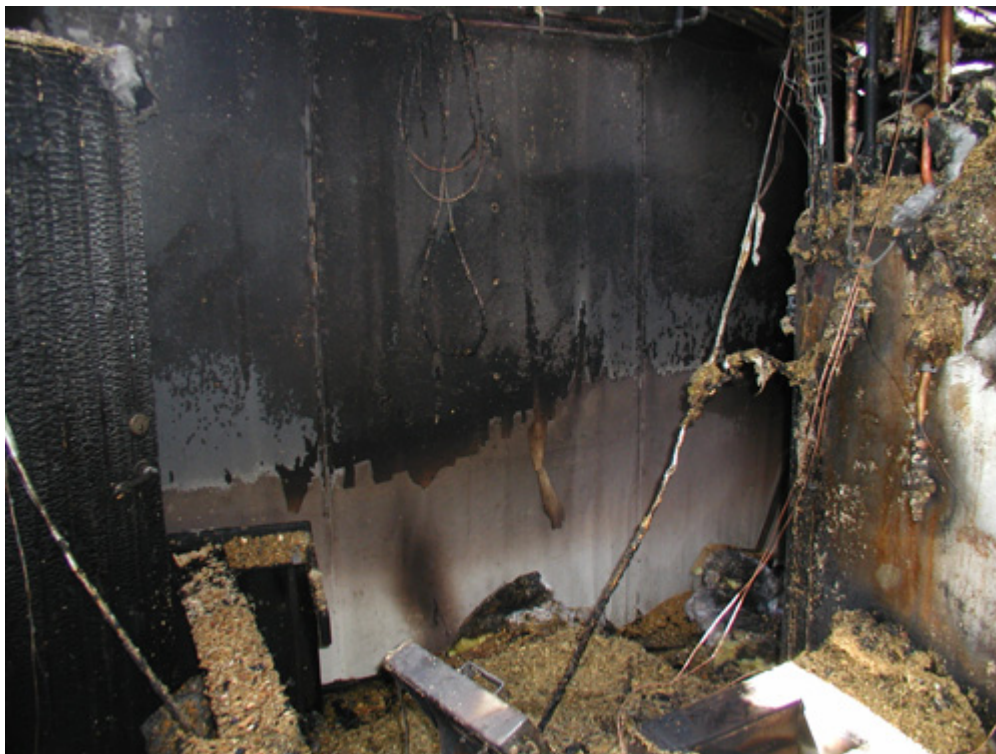
Primärbrandområdet är lokaliserat till två brandrum; flisförråd och pannrum. Bedömningen grundas på utsagor från den som var närvarande då branden startade och det faktum att dessa utrymmen är mest påverkade av branden. Brandgaslagret (bild 2) har i dessa rum befunnit sig från 30 cm över golvyta och uppåt.

Bild 2 Brandgaslagrets höjd går tydligt att urskilja i pannrummet.

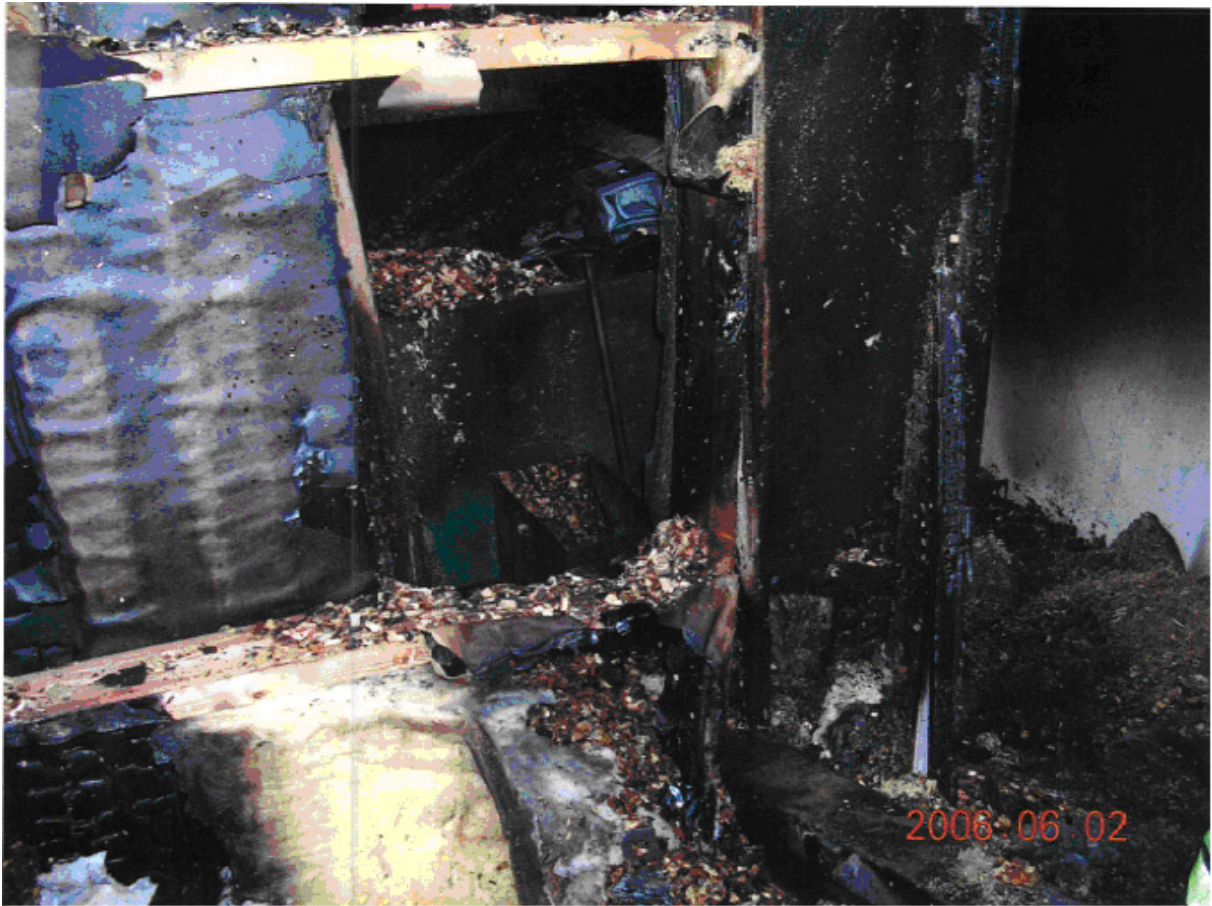
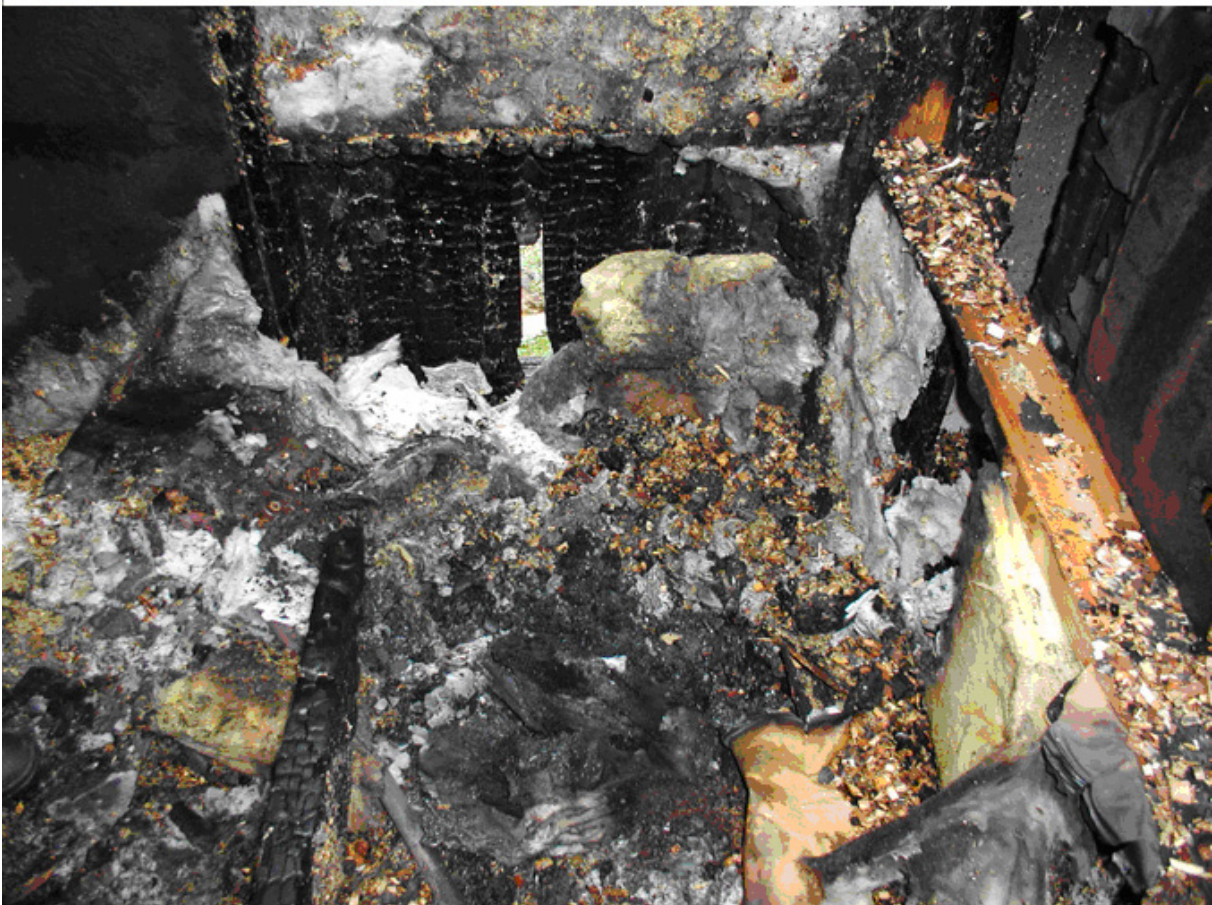
Det finns två möjliga primärbrandhärdar. Brandhärd 1 är belägen i väggen mellan pannrum och flisförråd (se bild 3) och brandhärd 2 i det nordöstra hörnet på pannrummet (se bild 3), placerat ca en meter från brandhärd 1. Kring dessa två ställen syns brandpåverkan varit mest omfattande och det är endast här som det brunnit under brandgaslagrets huvudsakliga nivå.

Med största sannolikhet är brandhärd 2 att betrakta som en falsk primärbrand medan branden i mellanväggen (brandhärd 1) utgör den troliga startbranden. Brandhärd 2 är belägen där det enligt uppgift fanns en ansamling av plastprodukter såsom blomkruka, kylbag och barnstol. Denna är därför att betrakta som en sekundärbrand där materialet antänts av värmestrålningen från brandgaslagret.

Brandhärd 1 är belägen i matarskruvens genomföring i väggen mellan pannrum och flisförråd. Trolig brandorsak är att en bakbrand i flisen som finns i matarskruven orsakat en värmeledning från matarskruvens hölje till mellanväggen.

Bild 3 Primärbrand överst (brandhärd 1) och förmodad sekundärbrand (brandhärd 2) under.

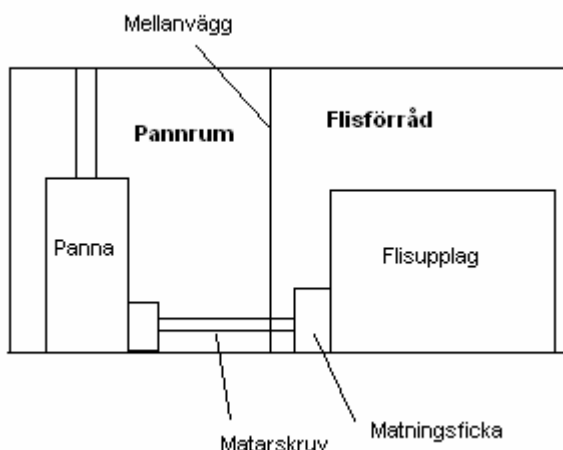
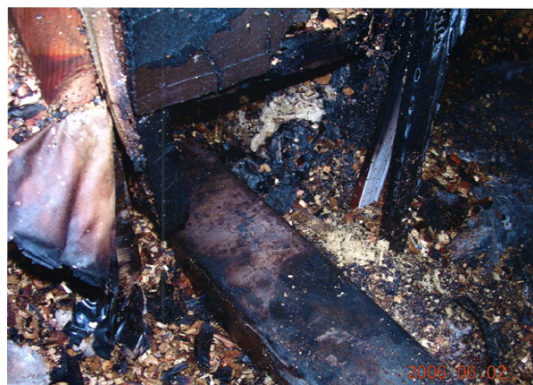
Beläggen för att den bakomliggande brandorsaken är bakbrand i matarskruven är starka. Inne i matarskruven ligger kolnad flis, medan flisen utanför matarskruven till stor del är opåverkad. Detta tillsammans med den primärbrandhärd som lokaliserats på den plats i väggen mellan pannrum och flisförråd där matarskruven har sin genomförelse föreslår att branden i byggnaden startat via värmeledning från matarskruvens hölje till den omgivande väggen. Brandstiftare (tändkälla) är med största sannolikhet eldstaden i sig.

Bild 4 Till vänster schematisk skiss över pannrum och flisförråd. Till höger matarskruvens genomförelse.

Utförandet på matarskruvens genomföring genom mellanväggen har tveklöst påverkat brandförloppet. I genomföringen var matarskruvens hölje i kontakt med träregel och glasull. Den termiska tändpunkten (den temperatur vid vilken ett material antänds utan närvaro av tändkälla) för trä är ca 250-280 °C. Glasull är obrännbart, men sintrar (smälter) vid 600°C. Om genomföringen vore helt omsluten av isolering (t ex mineralull i form av stenull som sintrar vid 800°C) hade förmodligen inte värmeledning till träregeln i tillräcklig utsträckning kunnat uppstå.

För att förhindra liknande olycksförlopp i framtiden bör den främsta vikten läggas vid förebyggande åtgärder för att förhindra brandspridning. Ordentlig avskiljning av pannrum och tre av varandra oberoende säkerhetssystem för bakbrand är de viktigaste åtgärderna som går att förutse vid installation av dylik uppvärmningsanordning. Isolering av genomföring i mellanvägg utförd i obrännbart material är en ytterligare säkerhetsbarriär som med fördel kan tillämpas.

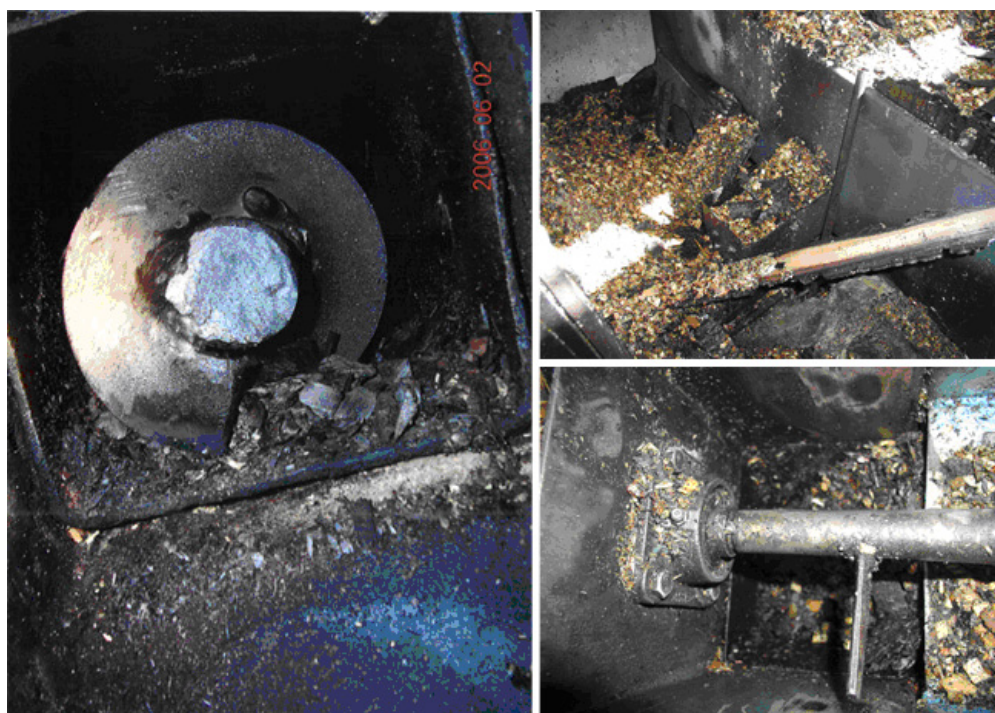
Det finns ett alternativt orsaksförlopp. Denna teori baseras på att branden i matarskruven spridit sig hela vägen till matningsfickan för flisen som är belägen i direkt anslutning till flisupplaget. Flisen i matningsfickan skulle sedan antänt omgivande brännbart material i flisförrådet. Denna teori avstyrks dock eftersom flisen i matningsfickan var i princip opåverkad av brand, kolnad flis fanns endast längst ned i matningsfickan, intill matarskruven. Det finns inte heller någon större brandpåverkan i direkt anslutning till matningsfickan som stärker detta antagande.

Bild 5 Uppre till höger matningsfickan full med flis som inte är påverkad av branden. Nere till höger matningsfickan urgrävd i närbild. Till vänster matarskruven som ansluter till matningsfickan. Här är flisen kolnad.
