## Sammanfattning av olycksundersökning Brand i byggnad Brand i hotell

### Olycksutredning. Enl;LSO 3 kap 10 §

Adress: Hotell Riviera, Hemmeslöv 44:104.

Objektstyp: Träbyggnad byggd 1932 i två plan, L 55,5 meter, bredd 12 meter.

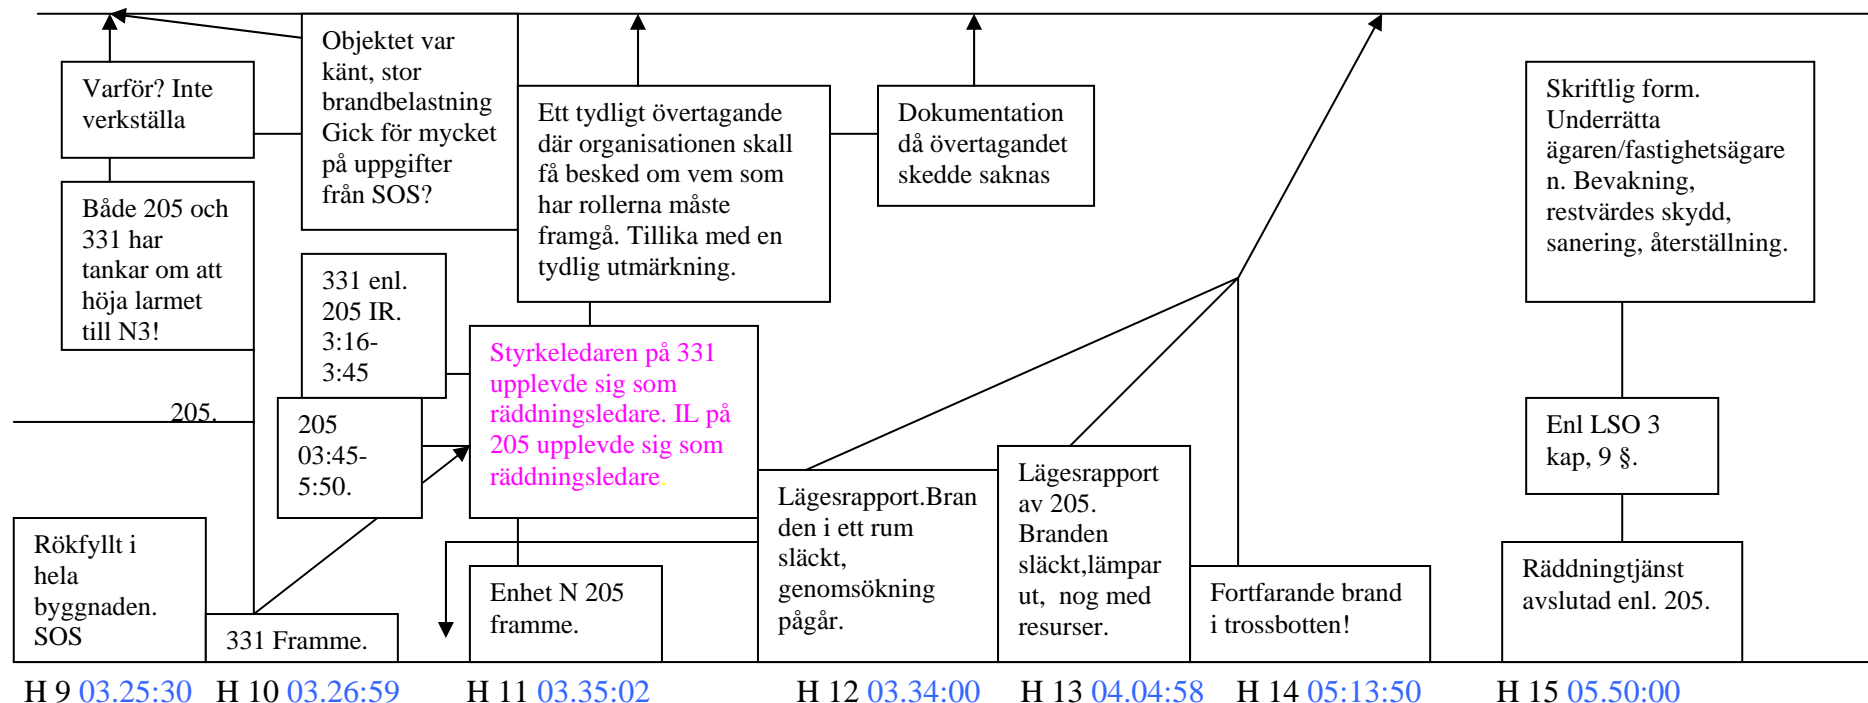
Bör ha tagit beslut om att höja larmet till N3.  
Detta för att ligga i framkant vid ett ev omfall.  
Bättre att ha enheter på väg. Halvhalt/brytpkt.

Organisationerna bör ha en tydlig  
Genomgång av rutinerna vid övertagande  
I räddningsledare rollen. Vid övertagande skall detta dokumenteras.

Var försiktig när man ger lägesrapporter.  
Bedöm läget i stort, undvik att detaljera den.
