## Sammanfattning av olycksundersökning Brand i byggnad Brand i hus

**Olycksförloppsutredning ang. brand hos xxxxxxxxxxxxxxxxxxxxxxxxxxxxxxxx  
xxxxxxx**

**Utvärdering av insats.**

2005-01-21, kl: 05.26.52

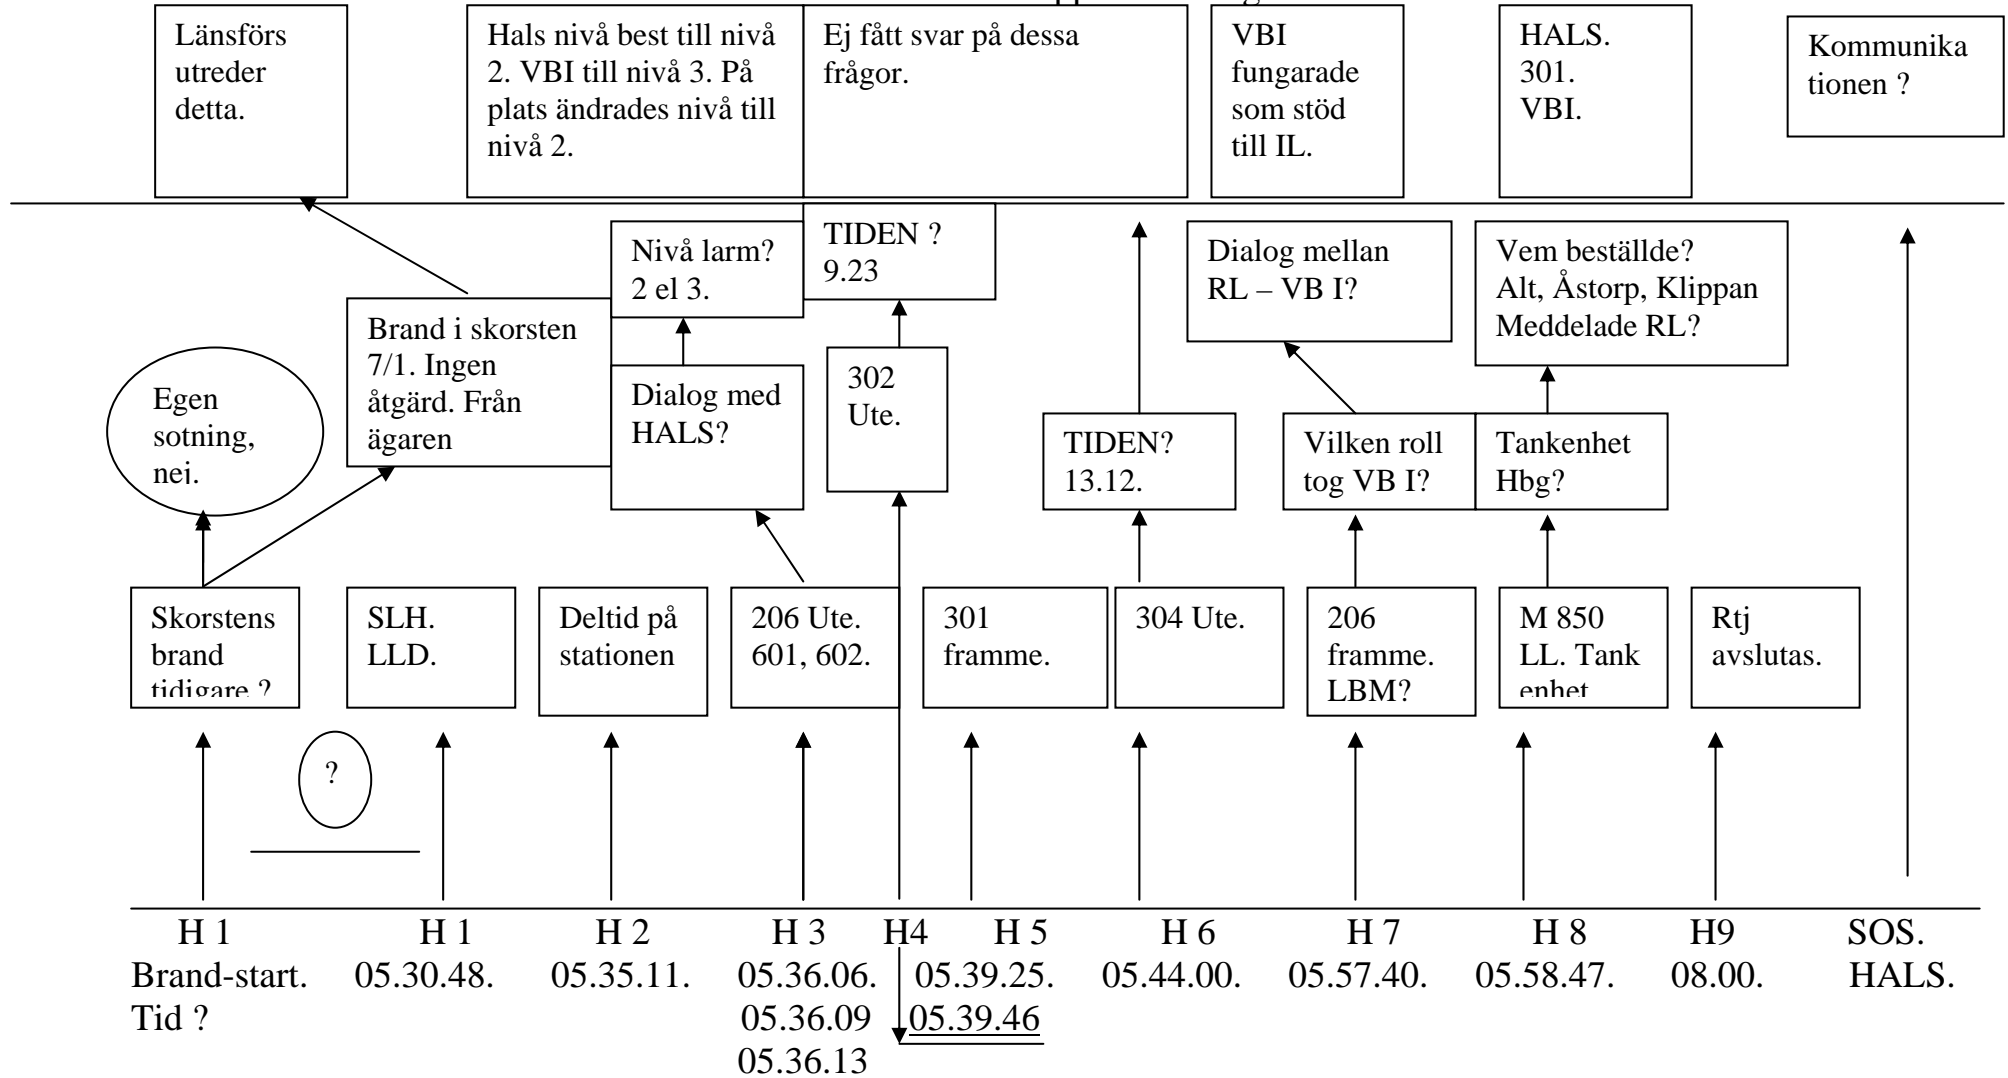
Händelsförlopps-utredning.

Olycksförlopps utredning ang. brand xxxxxxxxxxxx 05-01-21, kl. 05:26:52.
