## Sammanfattning av olycksundersökning Brand i byggnad Brand i kemisk industribyggnad

**UNDERSÖKNINGSPROTOKOLL OLYCKSUTREDNING**

## **Kemisk industribyggnad vid Gamlestadsvägen 303, Provexa, totalskadades vid en brand onsdagen den 11 maj 2005 klockan 06.41. Larmnummer 2847.**

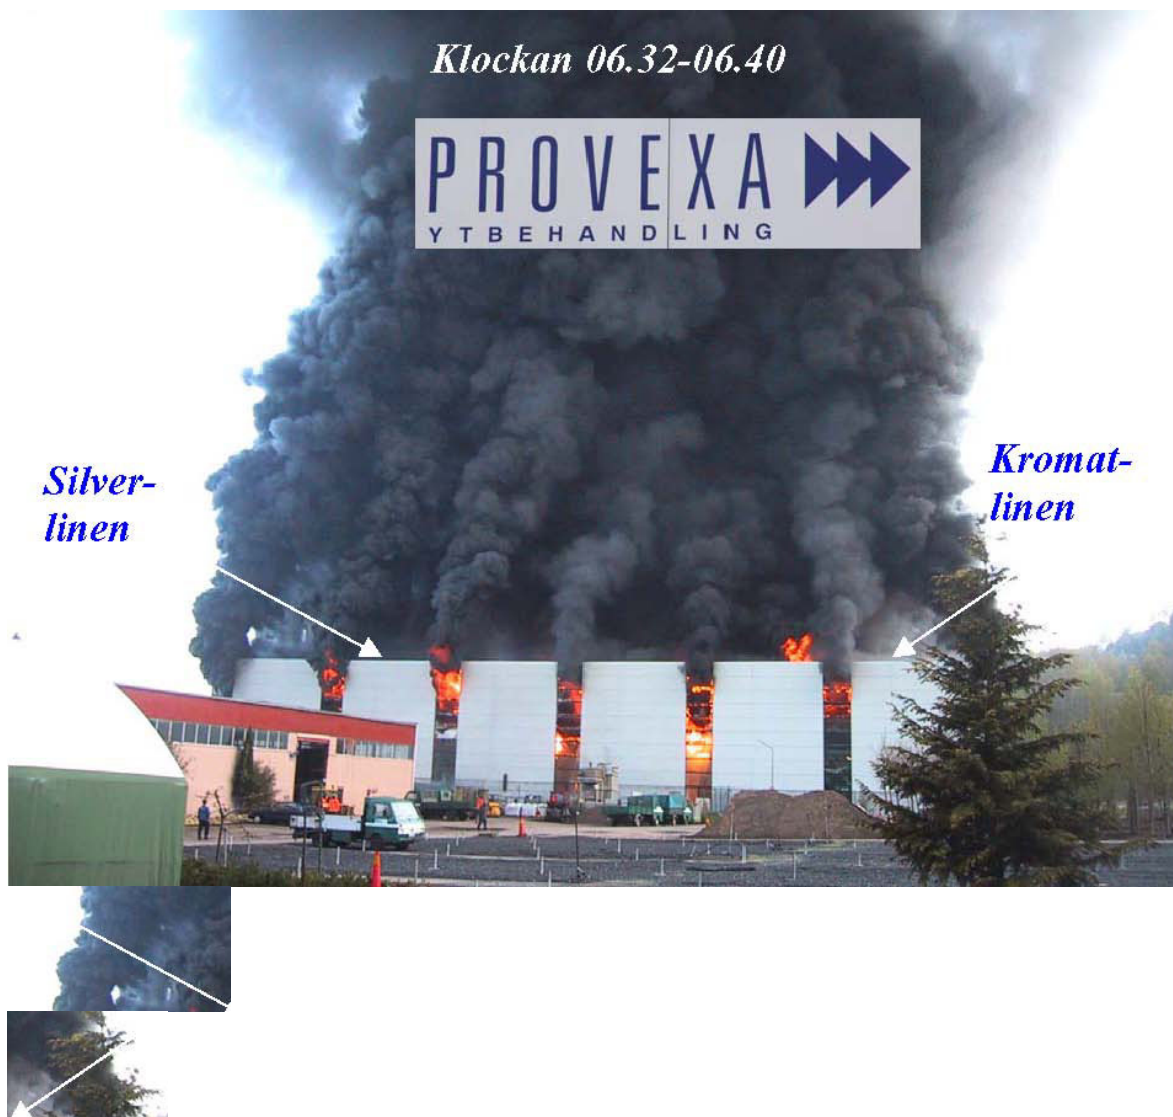
*Klockan 06.32-06.40*

*Bilden är tagen av en anställd på ett grannföretag, ungefär klockan 06.35-06.40, således tio till femton minuter innan räddningstjänsten*

*anländer klockan 06.49. Hela övre våningen och delar av den undre är här redan övertända. Samstämmiga vittnen berättar att branden uppmärksammades genom en explosion, vilken skulle ha inträffat exakt klockan 06.30. Ett av vittnena är hundra procentigt säker på denna tidsangivelse, han färdades i sin personbil på Gamlestadvägen direkt utanför Provexa då han registrerade den kraftiga smällen, som även fick marken att vibrera. Han kör då omedelbart upp till gårdsplan framför industribyggnaden, detta för att se om han kan bistå ev. skadade människor. Där möts han av de två arbetare som uppehållit sig i byggnadens nedre plan vid brandutbrottet. De var chockade med verkade kroppsligt oskadade.*

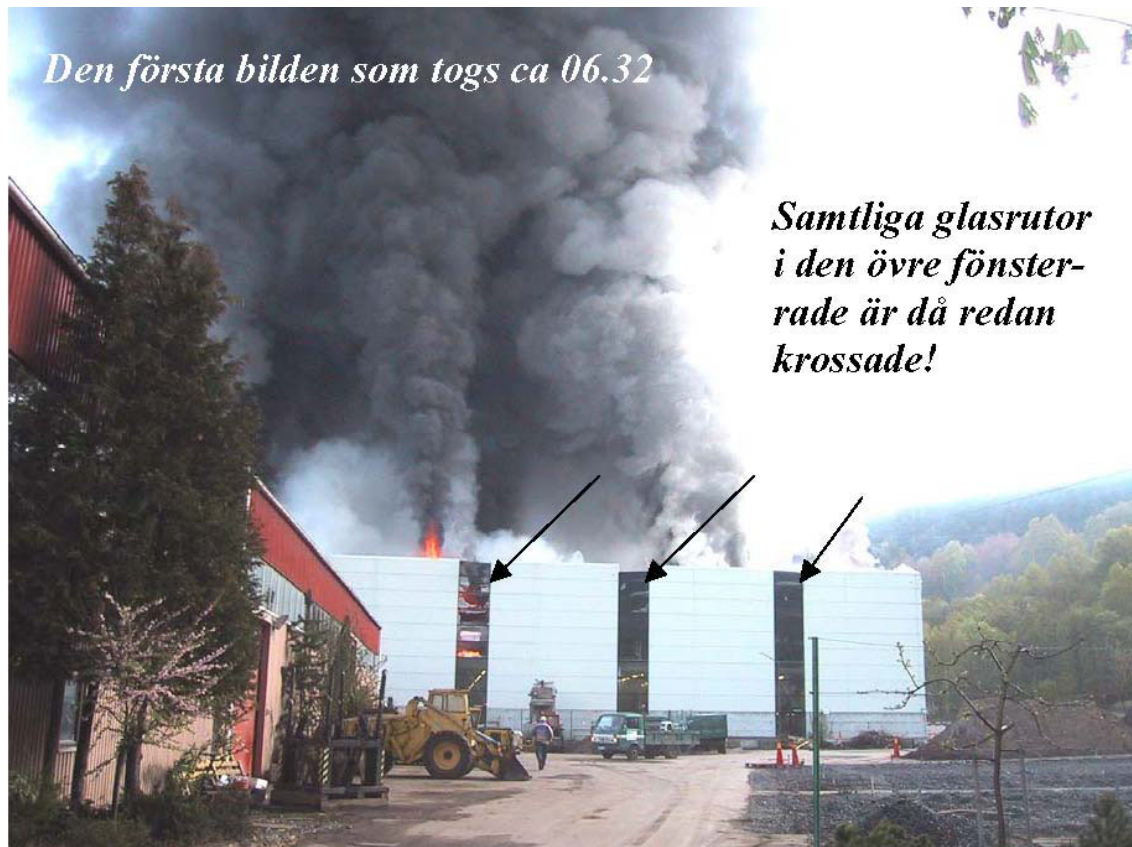
*Silverlinen*

*Kromatlinen*

*Vid denna tidpunkt, cirka 06.32, är hela lokalen rökfylld dock ännu inte övertänd. Man ser heller inga lågor vid kromateringslinen, vilken ligger längst till höger på bilden. Enligt en av dem som befann sig i produktionslokalens nedre våning skall branden först ha setts vid den s.k. silverlinen, vilken ligger längst till vänster (här dold av byggnaden framför fotografen). Han som upptäcker branden arbetar på nedre våningen i produktionsbyggnaden. Enligt uppgift upptäcker denne branden när en brinnande plastskiva faller ner från övre plan. Han tar sig snabbt upp till detta plan och finner då att det brinner med meterhöga lågor i direkt anslutning till den s.k. silverlinen. Lågor och framför allt rökutvecklingen gör att han skyndsamt tar sig ner till bottenplan, varifrån han slår larm.*

***Samtliga glasrutor i den övre fönster- raden är då redan krossade!***

***Detta måste ju innebära att explosionen inträffar efter det att den anställda upptäcker branden.***

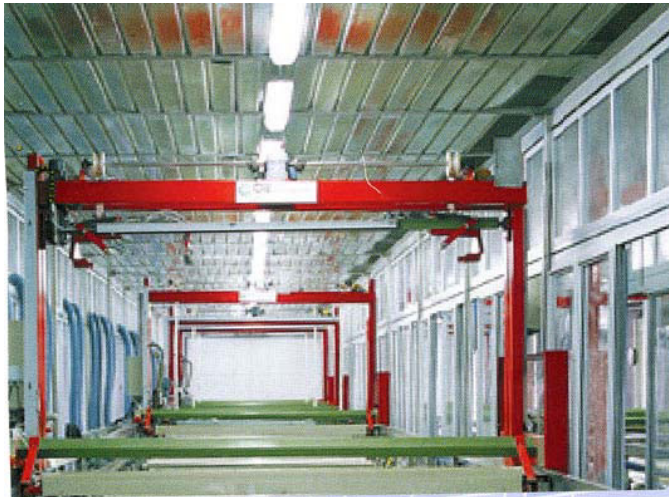
***Till vänster ser vi den s.k. silverlinen, där branden enligt den anställda först registrerades. Den består av en mängd större plastkar, i vilka det till största delen finns vatten och en viss procentsats kemikalier. Det är en line för ytbehandling av metallföremål.***

**Linen löper i en, i stort sett, inplastad tunnel vars höjd är ca 6 meter och dess bredd ca 4 meter. Föremålen som skall ytbehandlas doppas ner i de kemblandade karen varefter de lyfts upp och stoppas ner i ett nästkommande kar för avsköljning. Därefter finns det s.k. torkare i vilken produkterna slutligen transporteras in i. De aktuella plastkaren har ett djup av ca 1,2 meter och en bredd av ca 3,8 meter. Plastkaren är försedda med nivåvakter vilka håller koll på vätskemängden. Dessutom finns det värmeslingor i karen, dessa ligger under vätskenivån. El-leveransen till dessa el-slingor sker från en särskild el-motor som ligger i direkt anslutning till linen. Enligt uppgift var det endast silverlinen som var i drift den aktuella morgonen.**

**Om vi nu håller oss till den ”naturliga brandorsaken”, d.v.s. där vi helt utesluter att branden skulle vara anlagd, måste detta innebära att branden har pågått en god stund i linen och tunneln innan den anställde varseblir skeendet. När väl branden skaffat sig fäste i plastkonstruktionen, tunneln innehåller onekligen en hel mängd plastprodukter, kan brandförloppet sedan gå ytterligt snabbt. Heta brandgaser, till stor del oförbrända, fyller snabbt upp utrymmet i produktionslokalens övre våningen. En brand- gasexplosion någonstans i detta förlopp skulle vara helt möjlig. Det behöver ju inte brinna i samtliga 6 plasttunnlar för att ut-veckla energi till en brandgasexplosion, en övertänd silverline räcker mer än väl. Vad är**

**i sammanhanget brandorsaken? Vi har nämnt el-slingorna vilka värmer innehållet i karen, och de gör detta under vätskenivån. Skulle vätskenivån av någon anledning sjunka skall nivåvakten träda in och reglera skeendet. Om nu nivåvakten skulle falla vid en sådan vätskeminskning i karen, kan detta naturligtvis leda till en onormal upphettning av plastkärnen vilket kan starta en brand. Sedan har vi själva elmotorn till elslingorna, denna finns ju i direkt anslutning till linen. En överhettad motor kan mycket väl vara brandstiftare.**

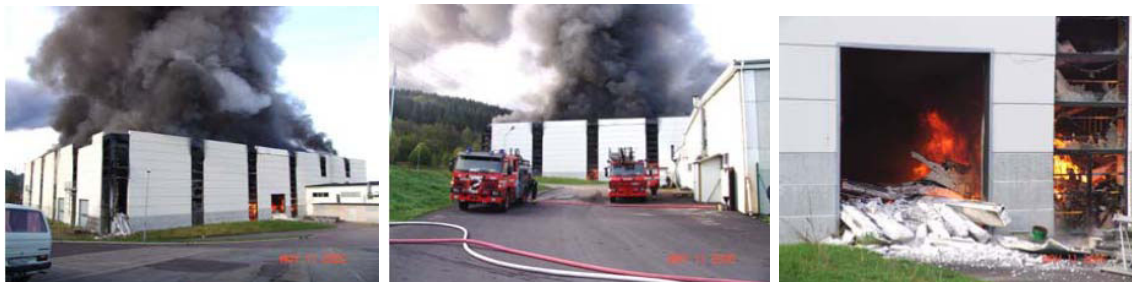
*Här*

*är klockan ca 07.40 och "loppet är redan kört"!*

**Brandgasexplosionen måste ha inträffat efter det att den anställde lämnat övre plan, sedan han konstaterat branden i silverlinen. Efter övertändningen har ingen människa kunnat ta sig upp till den övre delen av produktionslokalen. Allt talar för att branden har pågått en god stund innan den upptäcks av personalen på bottenplan, kanske 15-20 minuter.**

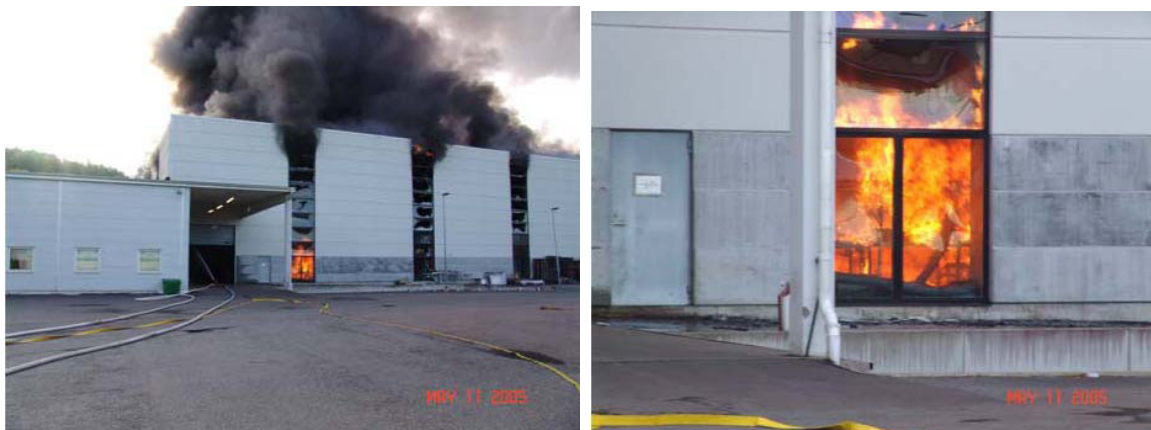
*När räddningsstyrkan anländer är den stora produktionslokalen så gott som helt övertänd. Det gällde i första hand att se till så inte den insatta personalen kom till skada, vare sig av nedfallande byggnadsdelar som av utvecklade giftiga brandgaser, vilka bl.a. innehöll cyanid och syror. En begränsningslinje upprättades mellan de två*

*produktionslokalerna, det gällde då att med så lite vatten som möjligt försöka förhindra en brandspridning. Ett flöde av släckvatten kunde lätt föra med sig mängder av miljögifter till omgivningen.*

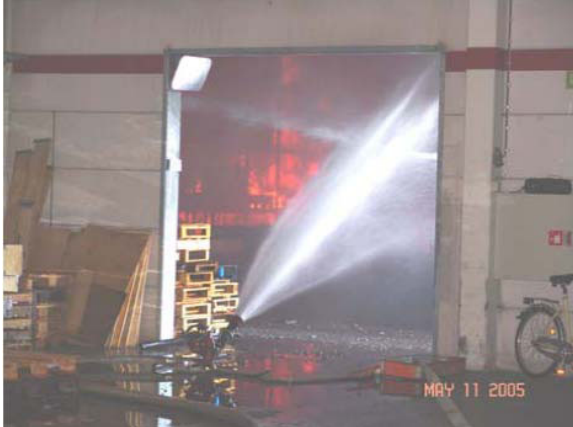
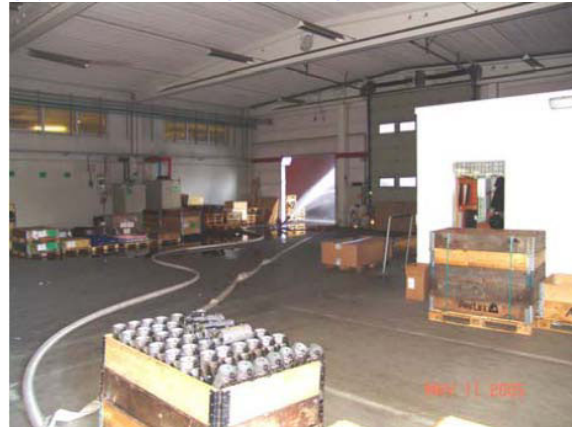
*Från den intilliggande lokalen höll man begränsningslinjen med hjälp av vattenkanoner. Släckvattnet från dessa kunde dock rätt så effektivt uppsamlas i lokalens invallning, vilken omgärdade uppsamlingskärnen för använda kemikalie- och vattenblandningar.*

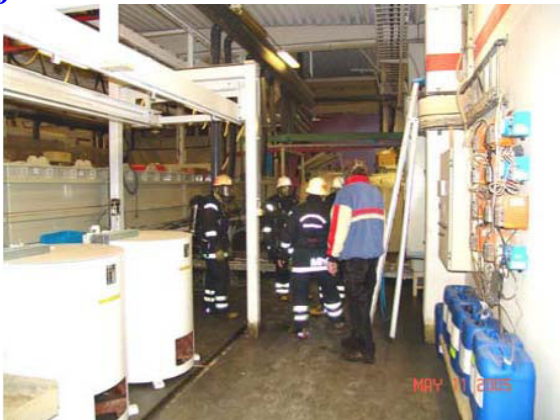
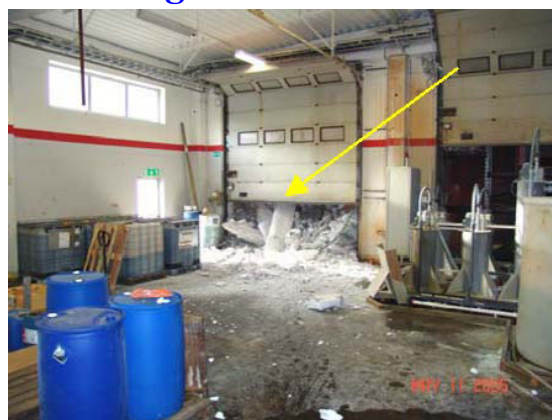
*Under insatsen inledningsskede inträffade enligt räddningpersonalen explosioner, sannolikt härrörde sig dessa från nedfallande tak och väggar av betong. På högra bilden har rejäl bit av betongtaket fallit ner.*

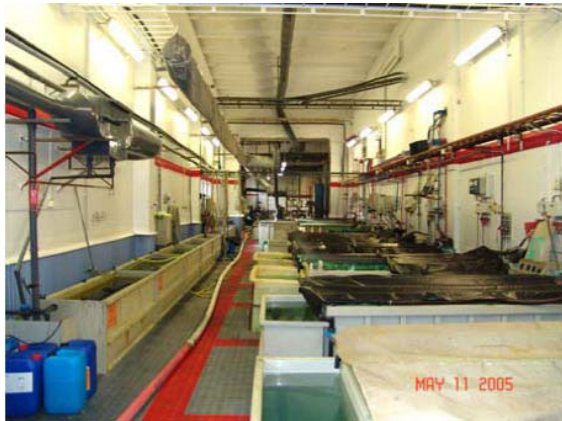
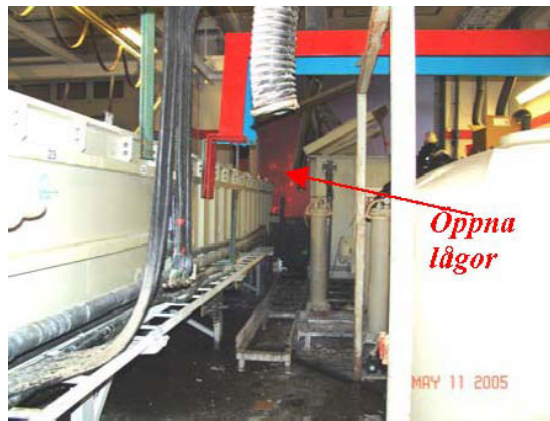
*I den intilliggande produktionslokalen förekom det samma verksamhet som i den brinnande delen, ytbehandling i uppvärmda plastkärl. Denna lokal kunde också räddas från att brandsmittas. På den högra bilden kan man dock skönja lågorna från grannlokalen.*

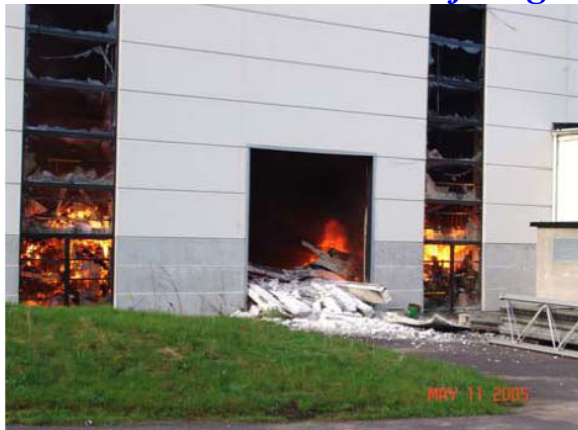
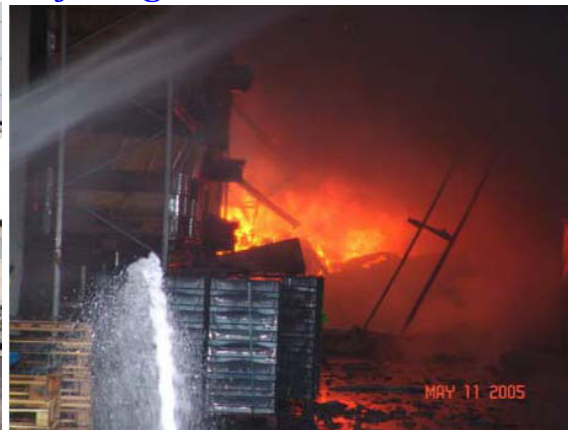
*Ett annat tak- och väggparti som rasat. Inne i lokalen fick elden sköta sig själv.....*

*Öppna lågor*

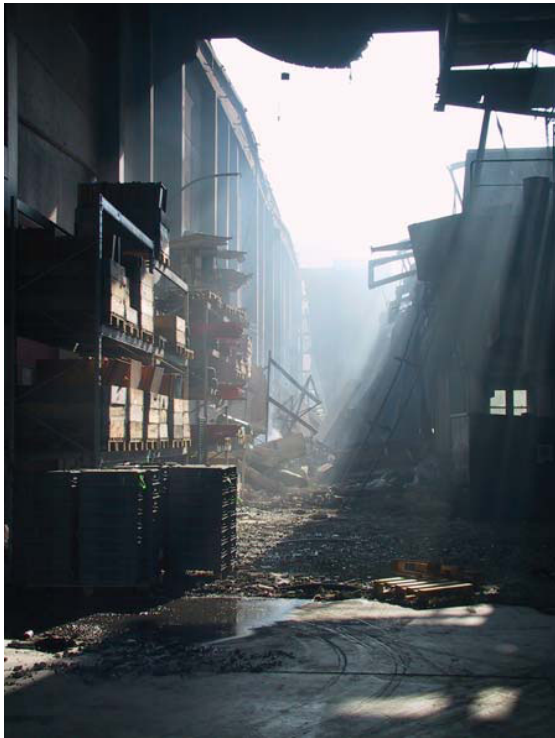
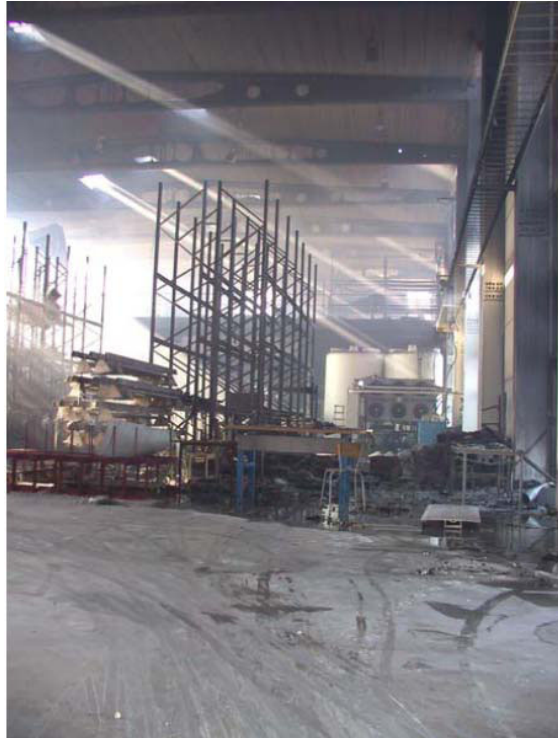
*Räddningstjänstens insats avslutades den 12 maj klockan 10.06, då hade den stora, tre år gamla, produktionslokalen skattat åt förgängelsen.*

**Efter branden återstår ett omfattande rivnings- och saneringsarbete, eventuellt utrunna gift- och kemikalieprodukter i rasmassorna måste omhändertas. Med tanke på brandens omfattning, och den (efter branden) debatterade verksamheten, måste man anse att räddningsinsatsen utfördes med ett minimum av skador på omgivningen.**

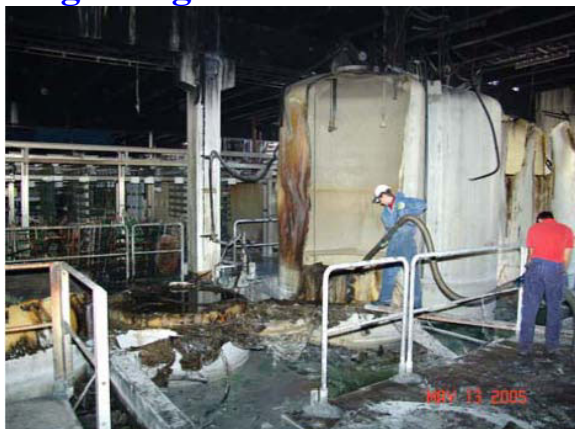
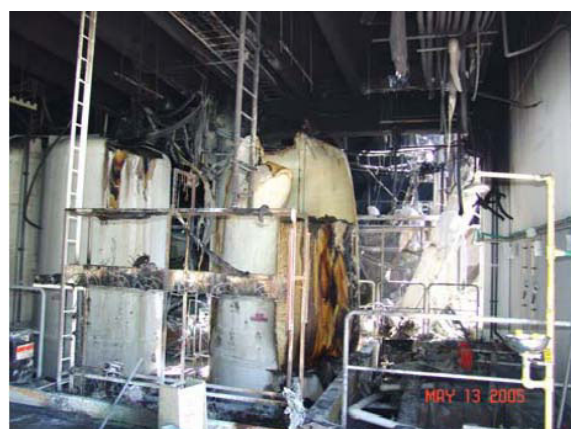
*Här tillvaratas rester från de havererade cisternerna, vars innehåll samlats upp i invallningen som omgärdade behållarna.*

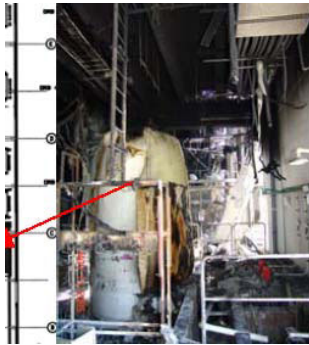
### *Brandskadade cisterner*

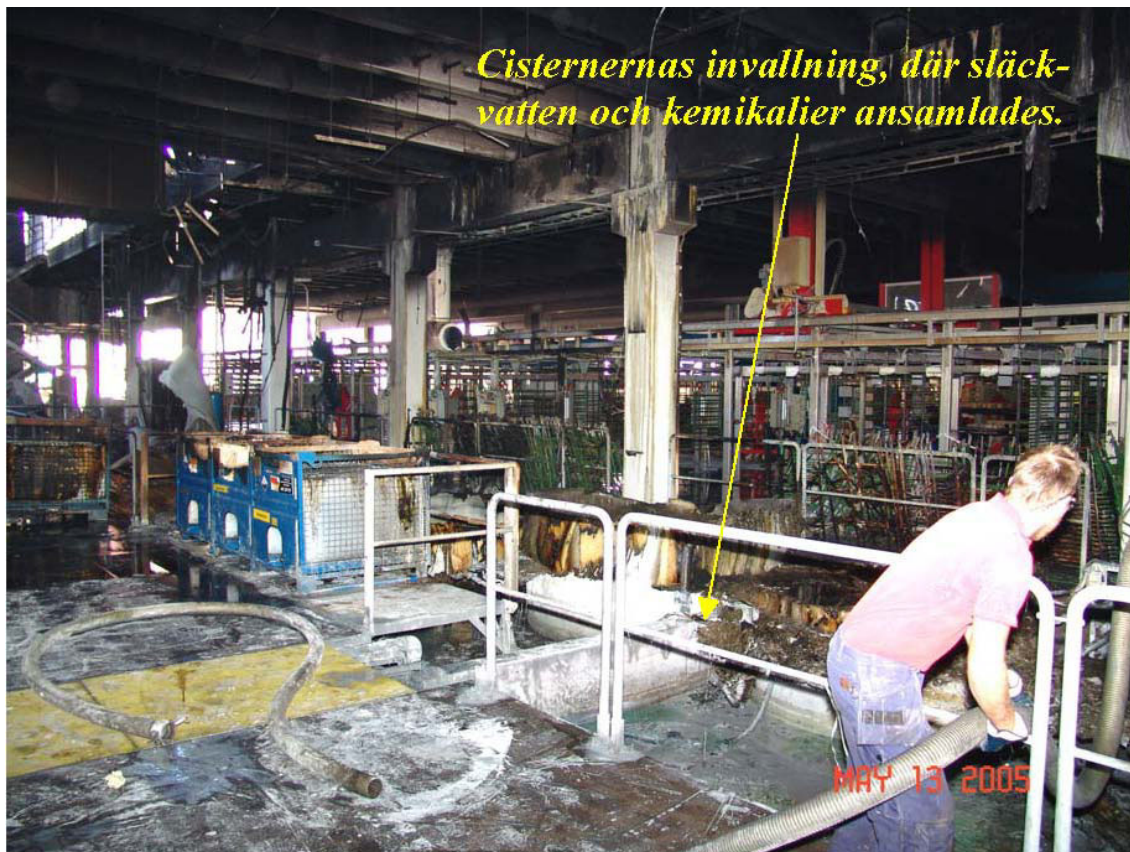
### *Nedre våningen i produktionslokalen*

### *Övre våningens liner.*

*Enligt uppgift har man lyckats att efter branden tillvarata det mesta av de aktuella kemikalie- och vattenmängderna, vilka rann ut under insatsen.*
