Sammanfattning av olycksundersökning Brand i byggnad Brand i kondensatorbatteri

Undersökningsprotokoll
Olycksundersökning

Datum 2006-07-19
Handläggare/JS/TN
ID - Olycksundersökning
2006071931/JS/TN

Brand i Byggnad Parajett Stenorsvägen 44 i Landskrona kl: 08:46

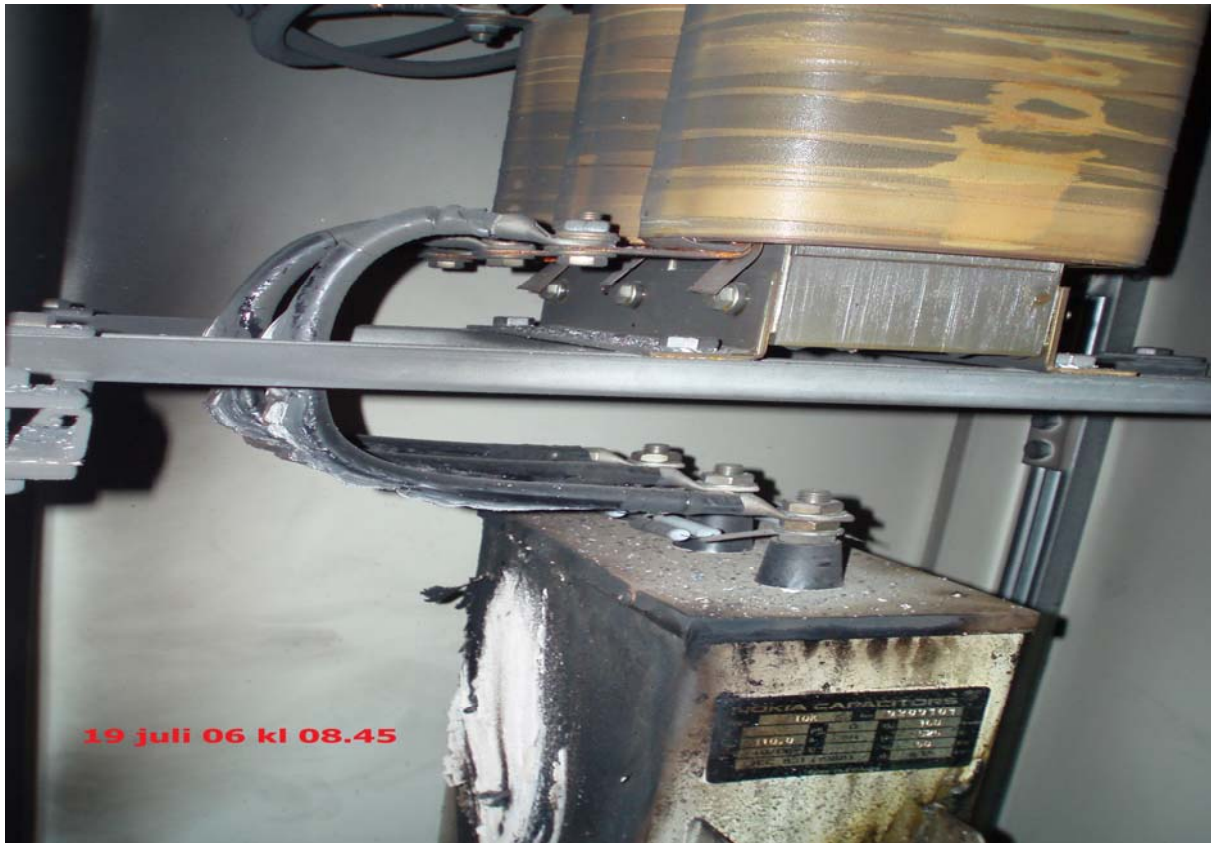
Brand hade utbrutit i ett kondensatorbatteri och när säkringarna slog till slocknade antagligen branden av sig själv.
