## Sammanfattning av olycksundersökning

### Brand i byggnad

### Brand i källarförråd

**Händelse:** Brand i källarförråd

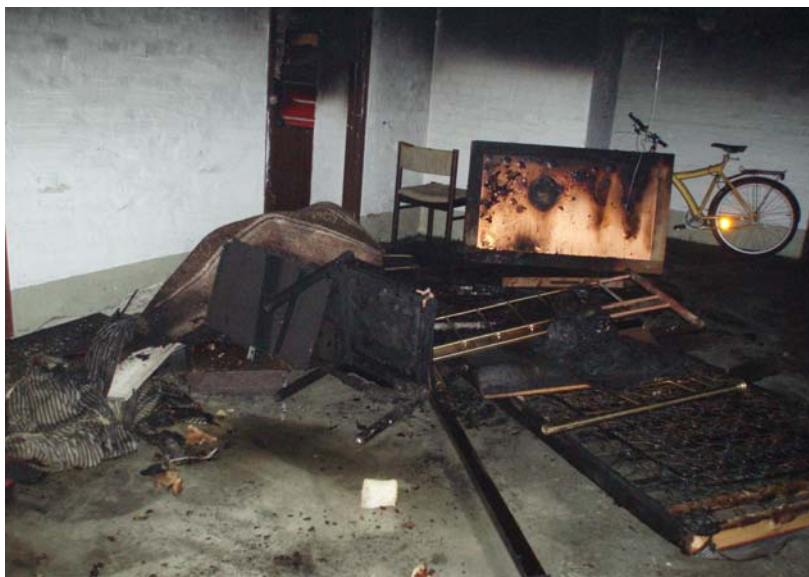
Av rökdykarna lämpade och utbrända möbler från källarförrådet

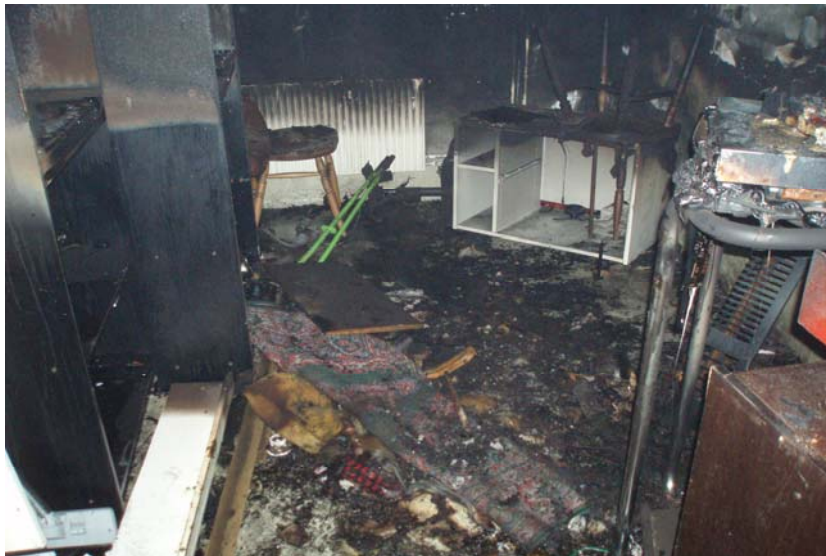
Brand hade uppstått i källarförråd beläget i xxxxxxxxxxxxxxxxxxxx. Vid räddningstjänstens ankomst var branden fullt utbruten i källarförrådet och på väg att sprida sig ut ur detsamma genom ett källarfönster upp längs fasaden. Viss spridningsrisk av brand förelåg även invändigt då dörr till förrådet saknades helt. Rök och brandgaser spreds i källaren.

Utbränt källarförråd som var orsak till rök spridning till trapphus och vissa lägenheter

- Rutiner för alternativt boende eller samlingsplats vid kris för gruppboende ska klargöras och göras kända för personal i egen verksamheten.
- Ägare av fastighet ska gå igenom brandskyddet (SBA) i fastigheten och förbättra följande:
  1. Kontrollera samtliga väggkontakter för el i lägenheterna. Vid tillfället upptäcktes att vissa väggkontakter i gruppboendet lossnat från infästning och utgör en risk.
  2. Att samtliga dörrar i fastigheten har dörrtätningar och är hela.
  3. Enligt gruppboendets personal fungerar inte fläktar och fläktsystem adekvat. Dessa ska kontrolleras och provas för att inte ge upphov till onödiga falsklarm
