Sammanfattning av olycksundersökning

Brand i köpcentrum

Utredare Per Ringqvist	Myndighet Gästrikke Räddningstjänst	Telefon 026-17 96 54
Medutredare Pontus Löfving	Myndighet/Organisation Gästrikke Räddningstjänst	Telefon 026-17 96 63
Olycksdatum 2006-08-13	Olycksplats Fjällbackens köpcentrum Gävle	Olyckstyp Brand i byggnad. Köpcentrum
Utredningsdatum 2006-09-13	Bilagor Insatsrapport	
Insatsrapportnummer 2006A01453	Övrigt Fördjupad olycksutredning

Fjällbackens köpcentrum Atlasgatan 38-40 Gävle kommun.

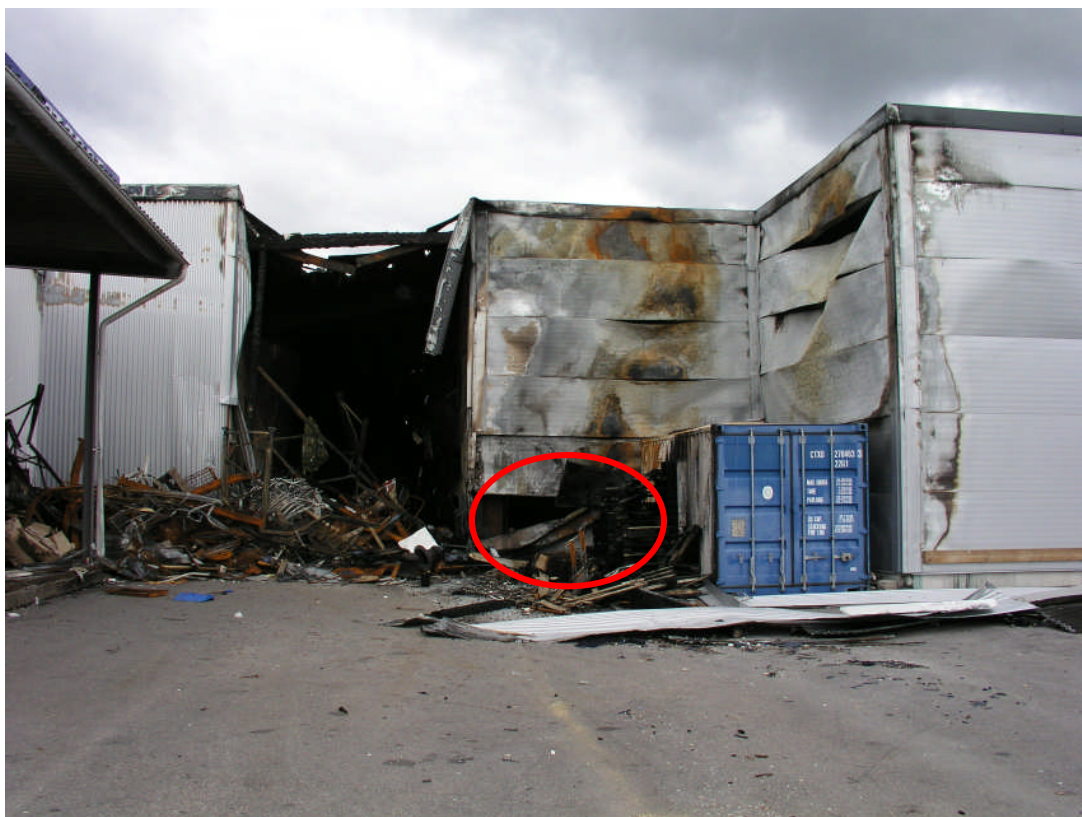
Bild 1.

Bild 1 visar primärbrandplatsen som anges med en röd ring och är belägen vid södra väggen utanför lastkajen till Jysk. (Se flygfotot).

Spår på platsen visar på att primärbrandplatsen är på utsidan av K-Rautas butik, i träpallar som är staplad mot väggen och mot en container av stål. Containern var låst med hänglås. Dessutom vittnar personer på det är där röken syns först. Även räddningstjänstens personal anger platsen där de initialt bekämpar branden.

I brandprover som är tagna och analyserade av SKL finns rester av en brännbar vätska på platsen, sådan typ som finns i lacknafta. Dessa rester kan lika gärna ha kommit inifrån butiken då det förvarades lacknafta och färger direkt innanför väggen där den primära brandplatsen finns.

Brandbilderna talar däremot med tydlighet för att branden startat på utsidan av byggnaden i de staplade träpallarna. Anledningen är bland annat det så kallade brand-v (se bild 2) som finns på stålcontainern, samt att brandens påverkan på inredningen innanför väggen är på ett sådant sätt att branden visar att den kommer utifrån.

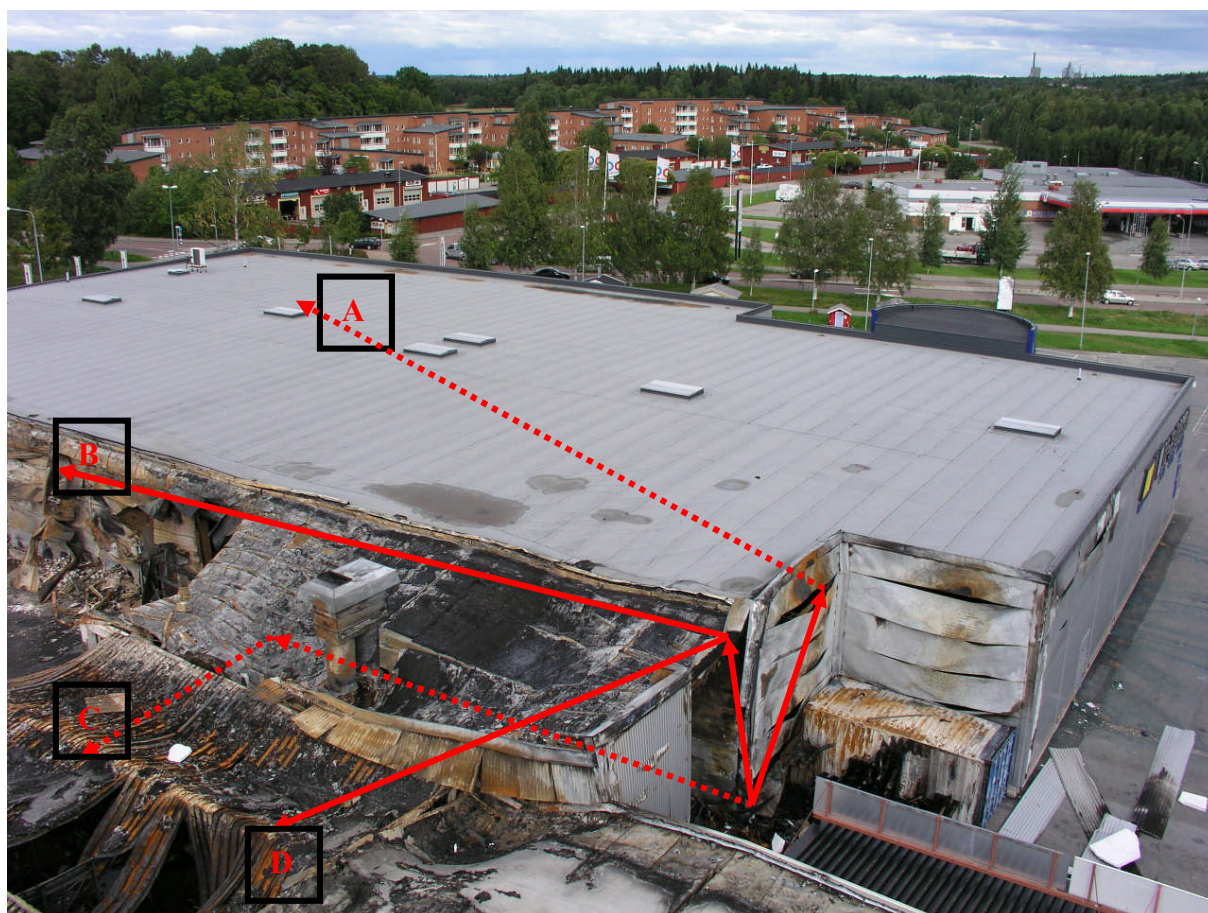
Bild 2.

- A – Visar brandspridning i butikens yttervägg med efterföljande rökspridning invändigt i hela butiken.
- B – Visar brandspridning i skyltförrådets yttervägg vidare genom taket över till bygglagret.
- C – Visar invändig brandspridning genom K-Rautas skyltförråd, kaprum och vidare in i logistiken och med efterföljande brand- och rökspridning till bygglagret och Jyskbutiken.
- D – Visar brandspridning i skyltförrådets yttervägg vidare genom taket till Jyskbutiken och med efterföljande invändig rökspridning till ICA-butiken.

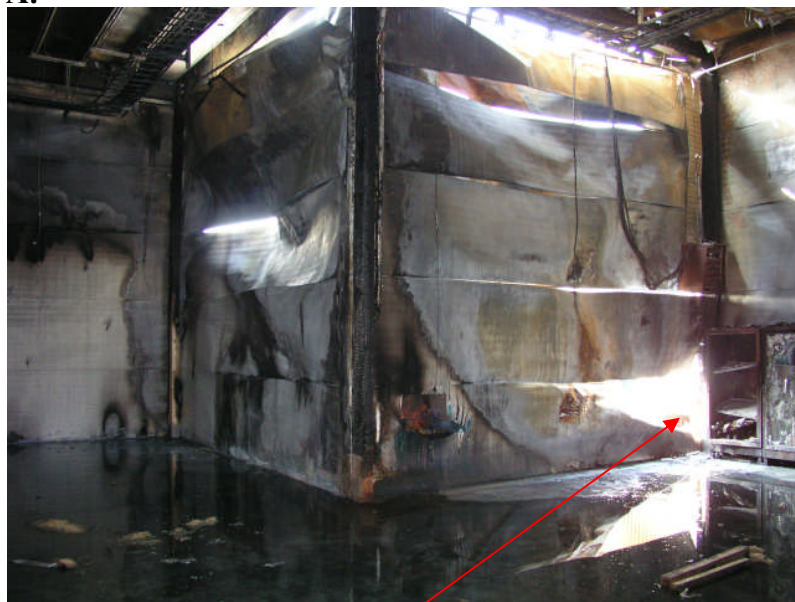
Bild 3.

Bild 3 visar K-Rautas ytterväggar inifrån butiken och pilen anger insidan på primärbrandplatsen. Väggarnas isolering bestod av 150 mm tjock frigolit.

På bevakningskamera 23 som var placerad vid "Telbe" på den östra långsidan, kan man se hur röken börjar komma klockan 21.12.00 borta vid primärbrandplatsen. Klockan 21.12.30 syns lågor från samma plats. Klockan 21.14.15 kan man inte längre skönja några detaljer utan då är butiken rökfylld från golv till tak.

Att butiksväggen vid primärbrandplatsen var isolerad med 150 mm tjock frigolit har med säkerhet orsakat det snabba brandförloppet. Butiksväggen skulle enligt brandskydds-dokumentationen ha varit byggd i EI 60, vilket då hade begränsat brandspridningen i det här fallet.

- Fastighetsägaren har inte byggt enligt brandskyddsdocumentationen. Hade så varit fallet hade inte brandförloppet inte blivit så kraftigt och skadorna inte så stora. Brandsakkunnig skall kontrollera att företaget följer angiven brandskyddsdocumentation, samtidigt måste fastighetsägaren ta sitt ansvar att bygga enligt uppgjorda planer.

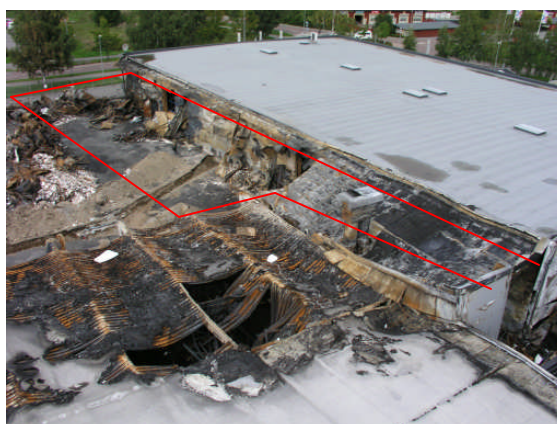
B.

Från primärbrandplatsen har branden sedan spridit sig i skyltförrådets yttervägg som var isolerad med frigolit. Därefter har den spridit sig via både taket och inne i skyltförrådet och kaprummet till bygglagret. Tack vare en EI 60 vägg mot K-Rautas butik kunde branden stoppas där med hjälp av räddningstjänsten. Hela bygglagret blev totalförstört.

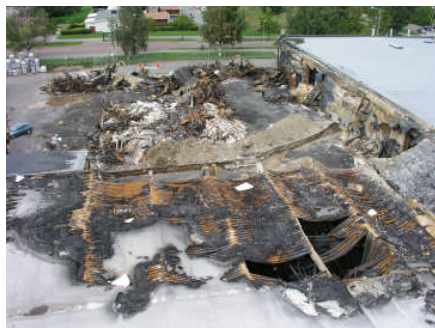
C.

Från primärbrandplatsen har branden spridit sig i skyltförrådets yttervägg som var isolerad med frigolit. Därefter har den spridit sig via både taket och inne i skyltförrådet och kaprummet vidare till logistikavdelningen.

Kaprummet användes för att kapa stora skivor och där förekom stora mängder damm. Denna logistikavdelning angränsade till Jysk där det även brunnit igenom väggen på vissa ställen.

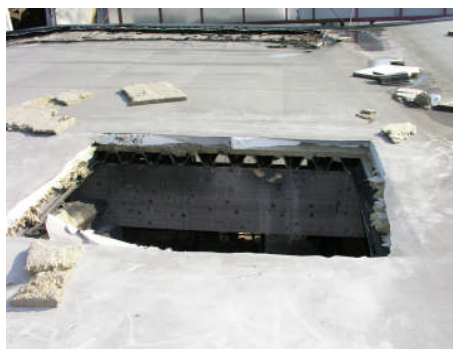
D.

Från primärbrandplatsen har branden spridit sig i skyltförrådets yttervägg som var isolerad med frigolit. Därefter har den spridit sig via taket mot Jysk och ICA som bestod av korrigerad plåt kork/rockwool, tätskikt, frigolit och ytskikt (duk). Ett brandavskiljande avsnitt fanns mitt på Taket. Där stannade branden.

Att taket delvis var isolerat med kork och frigolit har orsakat den vidare brandspridningen i taket.

Rökluckor som fanns i taket på Jysk och ICA var överbyggda och kunde inte användas, vilket medförde att stora och mödosamma resurser fick sättas in på att manuellt göra hål i taket.
