Sammanfattning av olycksundersökning

Brand i byggnad

Brand i ljuslykta

Olycksutredning. Enl; LSO 3 kap 10§.

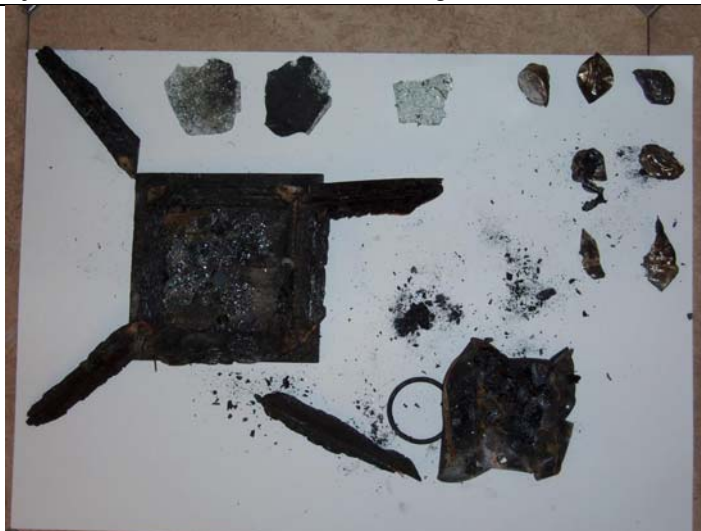
Rökutveckling från mindre brand i ljuslykta av trä, placerad i trapphus.

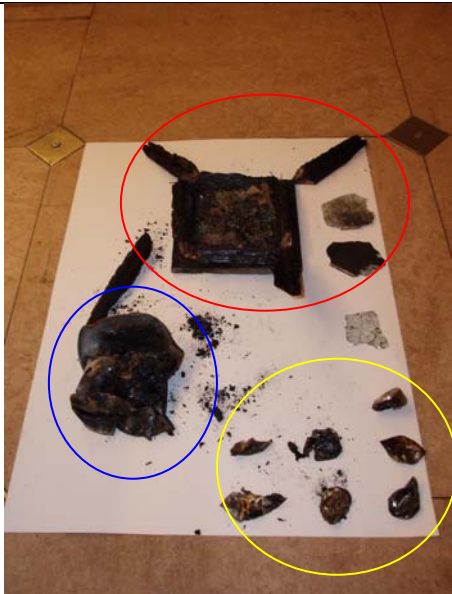
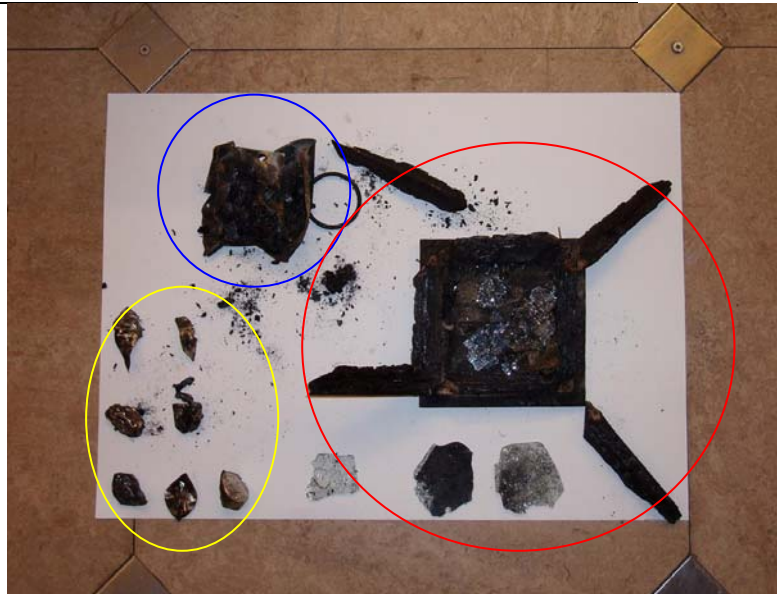
De direkta orsakerna är, att för många värmeljus har placerats i ljuslyktan. Detta har bidragit till att värmen som alstrats från värmeljusen i kombination med att värmeljusen på grund av sin mångfald i lyktan, kommit för nära det brännbara materialet. Därefter har ljuslyktan fattat eld.

Ljuslyktan, rekonstruerad.

Värmeljusen 7 stycken i gul cirkel.

Metalltoppen på lyktan i blå cirkel.

Träkonstruktionen inkl delar av glaset som suttit i, röd cirkel.

- Förslag har lagts till styrelsen att gå ut med en tydlig information beträffande regler för trapphus, med hänvisning till BBR beträffande trapphus i TR2.
- Att styrelsen för bostadsrättsföreningen inskaffar samt delar ut till varje hushåll inklusive affärsidkarna, boken "Hemsäkerhetsboken" som ASSA AB i samarbete med Polismyndigheten, Vi Föräldrar, Elsäkerhetsverket samt Brottsförebyggande rådet givit ut. Boken är kostnadsfri.
- Man bör se över försäljning av ljuslyktor som är framtagna i en träkonstruktion, där risken är uppenbar för att ljus som placeras i dessa lyktor skall antända lyktan och där resultatet kan bli ödesdigert. (Konsumentverket?)
- Försiktighet med påträffade saker som upphittats och kan härledas till händelsen eller del av händelsen skall beaktas av personalen från räddningstjänsten.
