Sammanfattning av olycksundersökning Brand i byggnad Brand i pannrum-verkstad

Olycksutredning. Enl; LSO 3 kap 10§.

Datum: 2007-03-14.

Anledning till undersökning. Brand i byggnad.

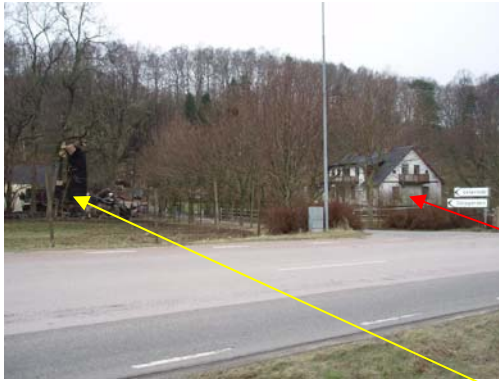
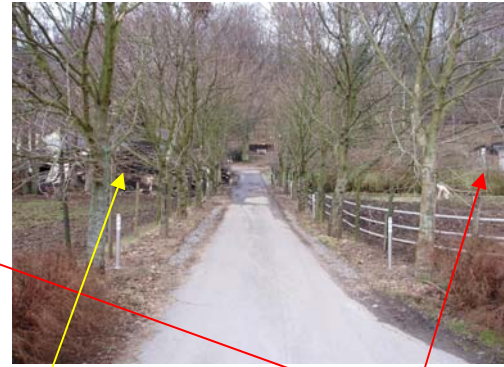
Infarten till byggnaden från Ängelholms vägen. Boningshuset syns på höger sida. Skadeplatsen på vänster sida.

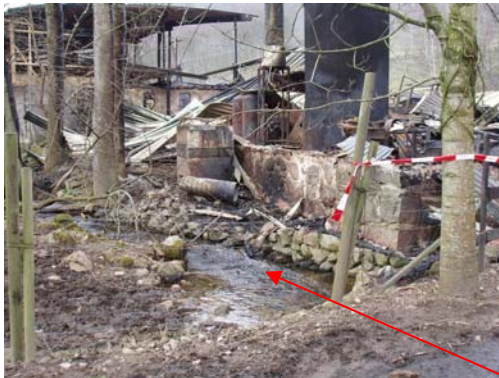
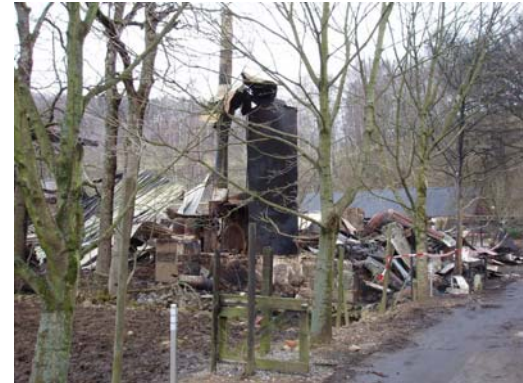
I direkt anslutning till fastigheten rinner en bäck där släckvattnet rann ut. Detta observerades av räddningsledningen som kontaktade miljökontoret för åtgärd.

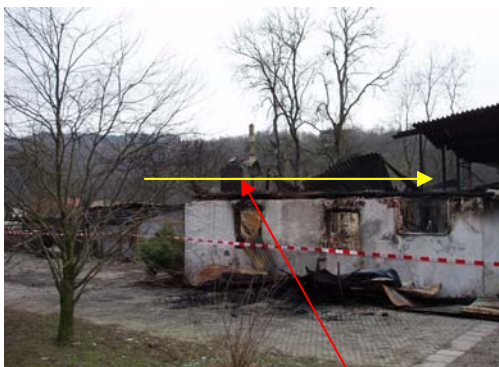
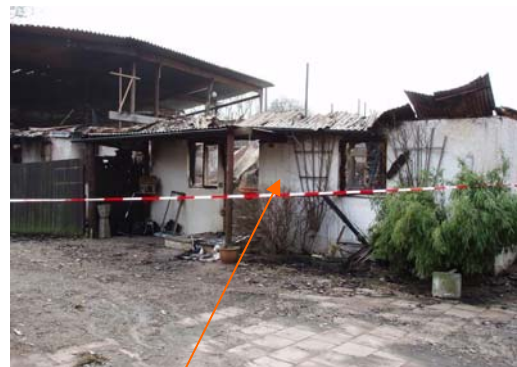
I bakgrunden syns pannrummet med skorstenen samt accumulator tanken. Brandspridningen skedde enligt gul pil. Veterinärpraktiken, där både oxygenflaska samt lustgas förvarades. Klockan 05.40 inträffade kärlsprängning av oxygenflaskan.

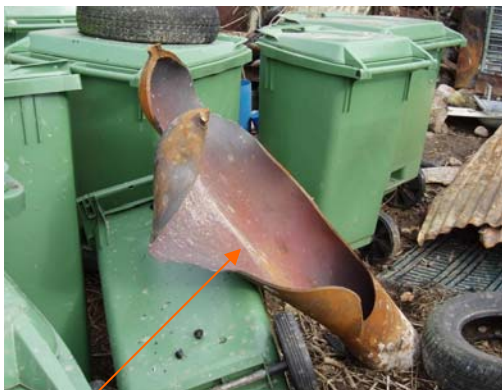
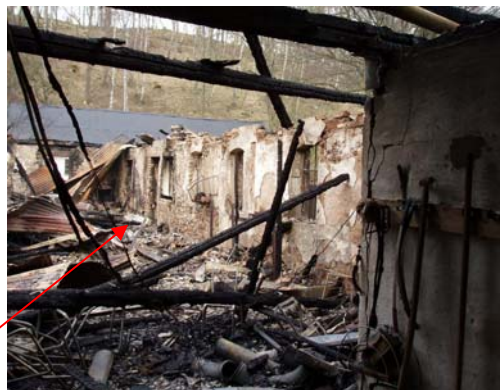
Oxygen flaskan som kärlsprängdes vid branden. Brandförloppet blev mycket häftigt, stora delar av byggnaden var övertänd då räddningstjänsten kom till platsen. Bild inifrån veterinärspraktiken.

6. Vid tillfällen där det kan befaras att gastuber är värmepåverkade bör man i ett tidigt skede begära larm på skytte enhet, detta för att ligga framåt i insatsen.

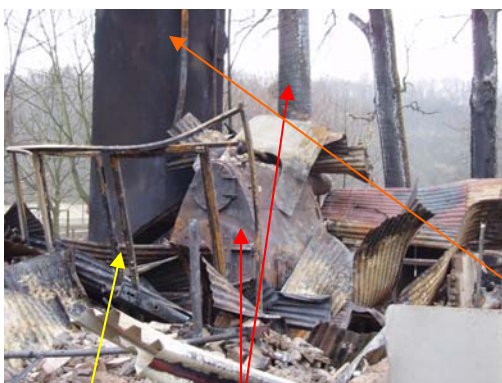
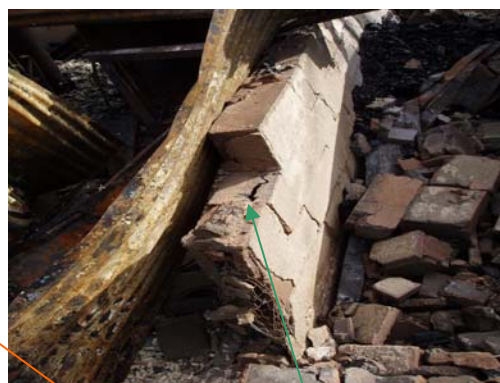
Någon direkt sektionering av byggnaden fanns inte, pannrummet var dock åtskilt med en murkonstruktion samt enligt ägaren dubbelgips i taket, ett dörrparti fanns mellan pannrummet och del av verkstaden, oklart om detta dörrparti var brandklassat.

Pannrummet, pannan med tillhörande skorsten, ackumulatortanken, samt det dörrparti som skiljde pannrummet med verkstaden. Del av den murkonstruktion som åtskiljde pannrummet med de övriga delarna av byggnaden.

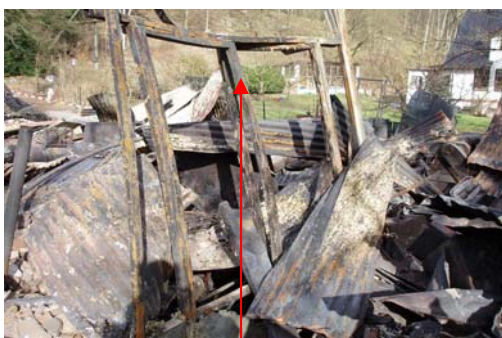
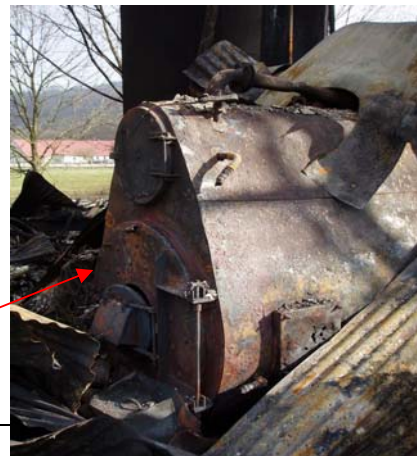
Närbilder på dörrpartiet samt på den panna som användes vid uppvärmningen av fastigheten.

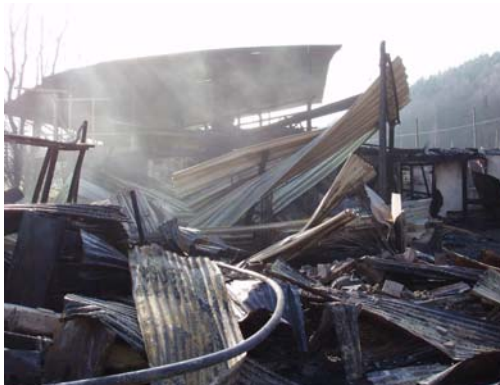
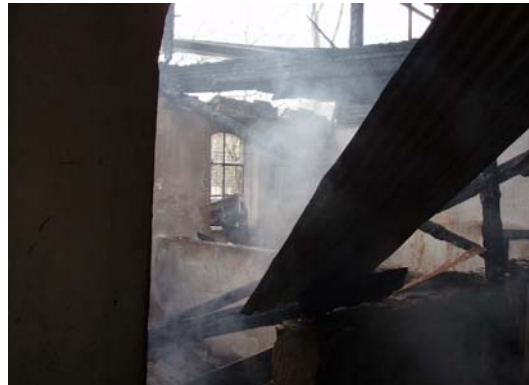
Branden fick ett häftigt förlopp och på grund av byggnadens konstruktion valde räddningsledningen att lägga TGI till begränsning, detta med tanke på personalens säkerhet speglat mot vad som kunde ha räddats. Detta visade sig vara ett rätt beslut med tanke på att delar av fastigheten rasade under pågående släckningsarbete samt att en kärlsprängning ägde rum.

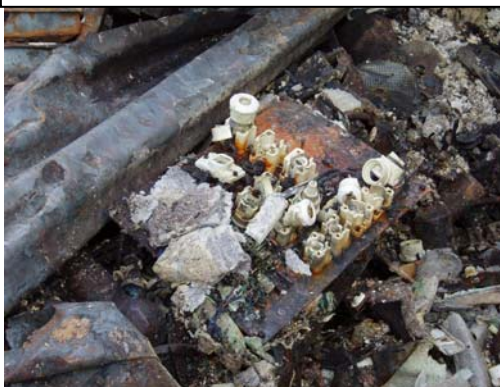
Någon undersökning av de elektriska installationerna är inte genomförd, detta på grund av att allt var för sönderslaget och förstört i branden. Dock kan elfel inte uteslutas som en brandstiftare.

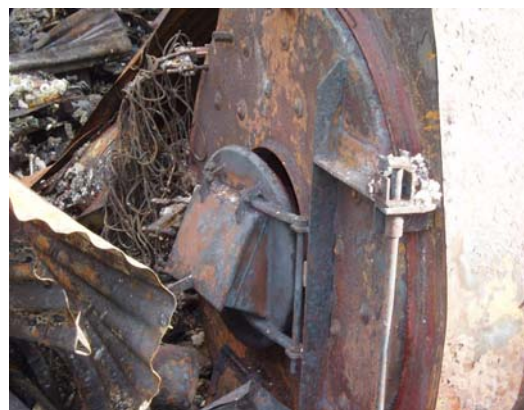
Pannan kan ej heller uteslutas som brandstiftare.
