Sammanfattning av olycksundersökning Brand i byggnad Brand i stort parkeringsgarage

FÖRDJUPAD OLYCKSUTREDNING

Händelse	Brand i Parkeringsgarage
Objektstyp	Underjordiskt parkeringsgarage med ovanpåliggande flerfamiljshus
Skadeplats	xxxxxxxxxxxxxxxx Järfälla
Larm till Räddningstjänsten	2006-07-02 kl. 02:14:49
Uppdragsgivare	Christer Ängehov, Räddningschef Brandkåren Attunda
Uppdrag	1) Bedömning av räddningsledarens mål med insatsen samt val av taktik och teknik där följande har beaktats. <ul style="list-style-type: none">a. Genomförande och resultat av rökdykarinsatsenb. Genomförande och resultat av skumfyllningc. Insatsens påverkan på miljön 2) Bedömning av säkerheten på skadeplats.

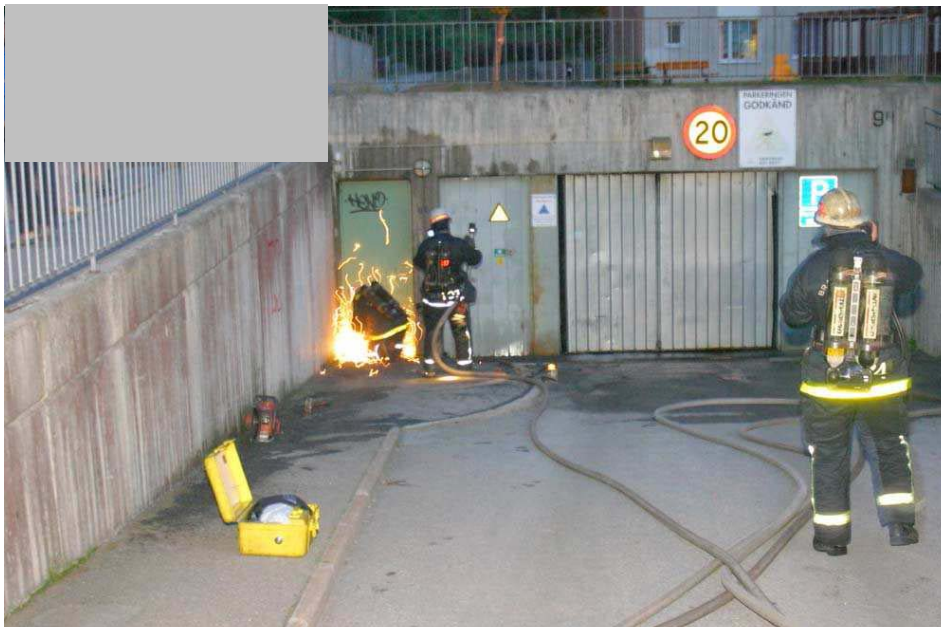
Insatsen fördröjs 20-22 minuter på grund av svårforcerad angreppsväg. Foto: Claes Arnheim

Brandkåren hade ett magnetkort till porten, det kortet fungerade inte. Även hyresgästernas magnetkort prövades och de fungerade inte heller. Samtliga dörrar till garaget var låsta. Svårighet att bryta upp port och dörr, fördröjningen blev 20-22 minuter.

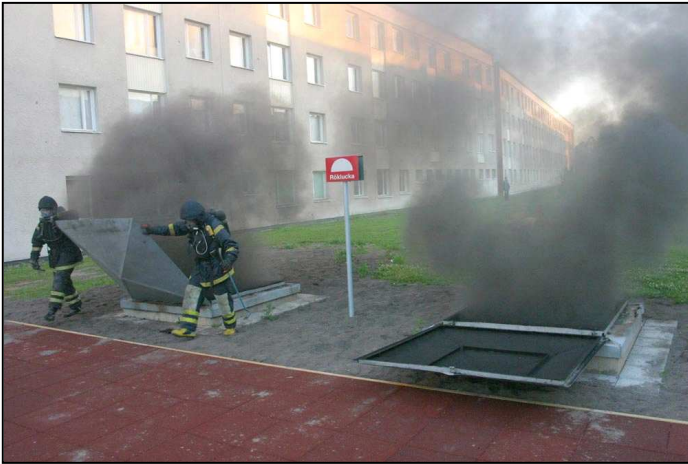
Två timmar efter framkomst (kl. 04.18) öppnas rökluckorna. Foto: Claes Arnheim

Garagets ordinarie avgasutslug förväxlades med objektets rökluckor. På objektskortet för "xxxxxxxxxxxxxxxx" saknas information om rökluckor.

Om rökluckorna öppnats under rökdykarinsatsen hade värmebelastningen och röktätheten påverkats.

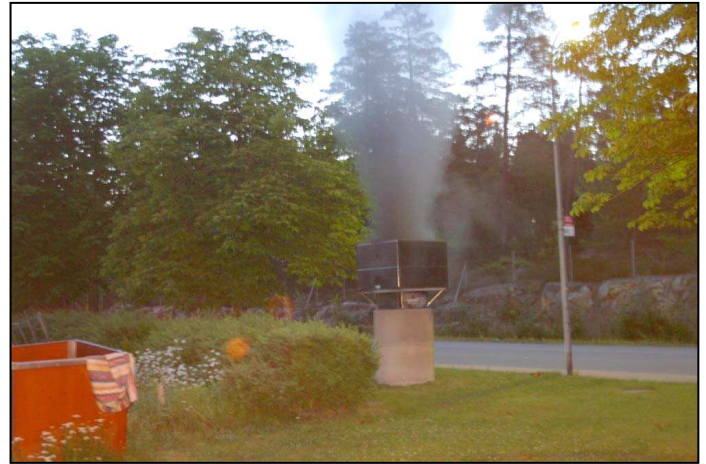
Samtidigt som skuminsatsen skall påbörjas beslutas också att rökluckorna på gården skall öppnas. Dessa upptäcks i ett sent skede av insatsen. Ett flertal befäl förväxlade avgasutsuget med rökluckorna, eftersom det kommer mycket brandgaser ur "avgasutsugstornet". Det är en av orsakerna till att rökluckorna inte användes under rökdykningen.

”Avgasutsugstornet” med rökluckor. Foto: Claes Arnheim

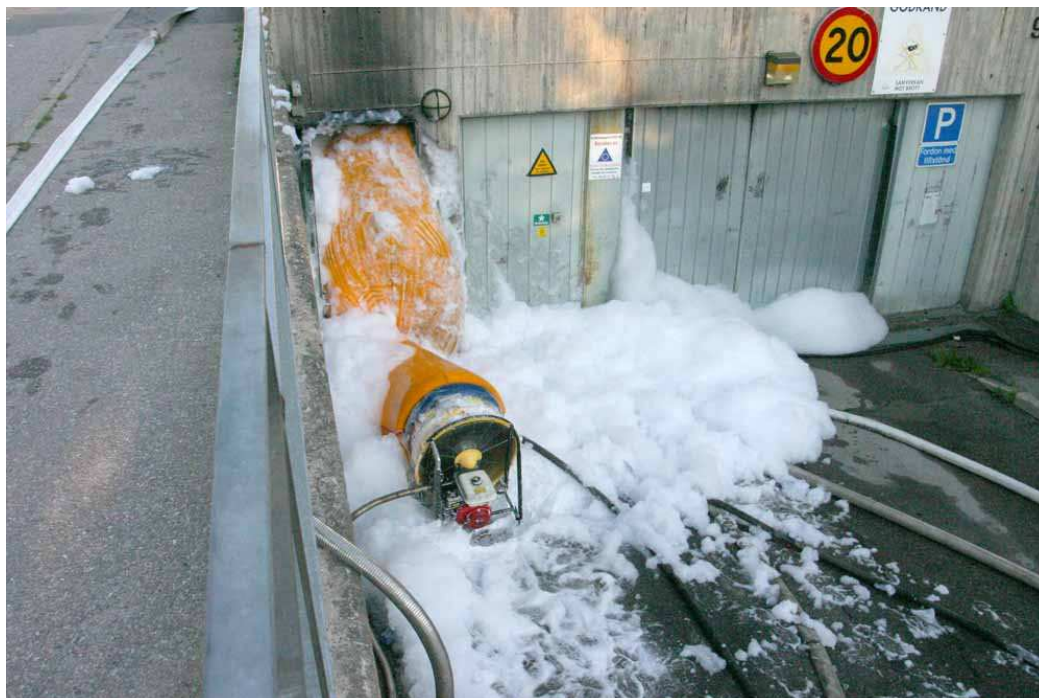
Sektor 1: ”Skumsläckning” via brandcell 1. Foto: Claes Arnheim
