## Sammanfattning av olycksundersökning Brand i byggnad Brand på behandlingshem

# Brand på behandlingshem "XXXXXXXXXXXXXX"

**Uppsala Brandförsvaret**

Datum: 2007-09-17

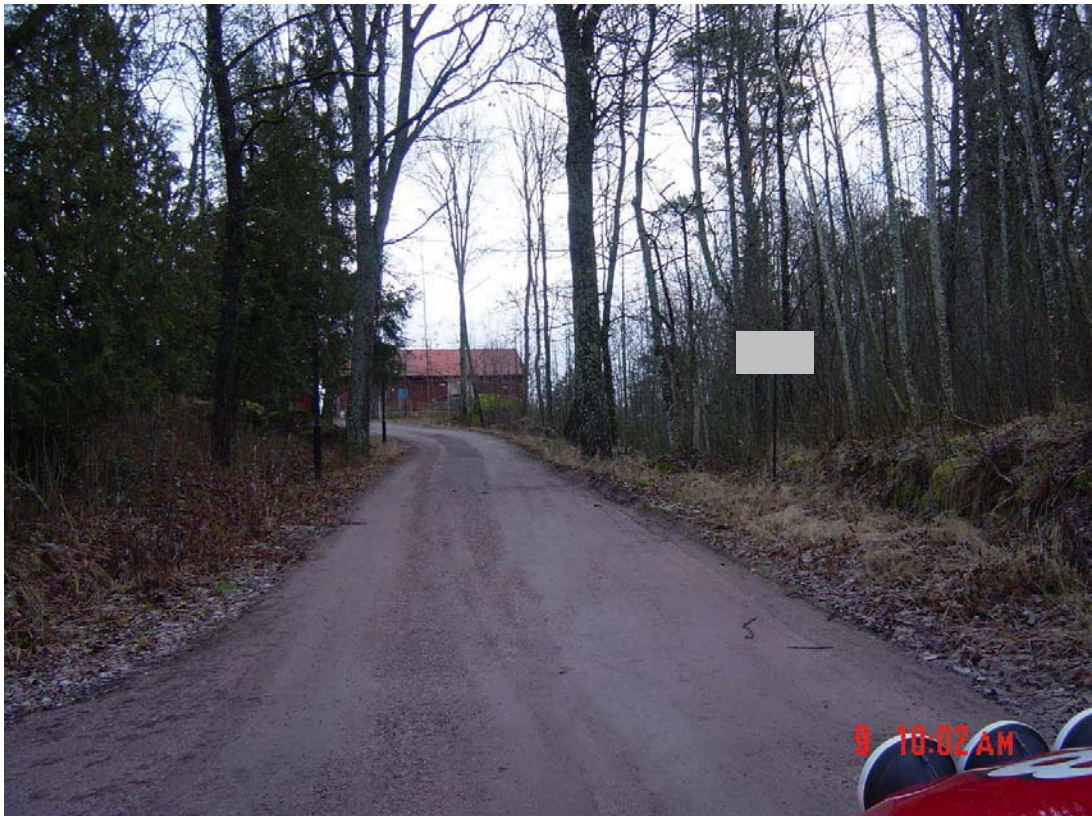
Bild 1 Infartsväg till XXXXXXXXXXXXX

**9. Svårt att hitta infarten.** Längs med xxxxxxxxxxxxxx finns ingen skyltning vart xxxxxxxxxxxxxx ligger, varken nummer eller namn, se bild 5. Skylt finns placerad när kommit in på uppfarten enligt bild 1.

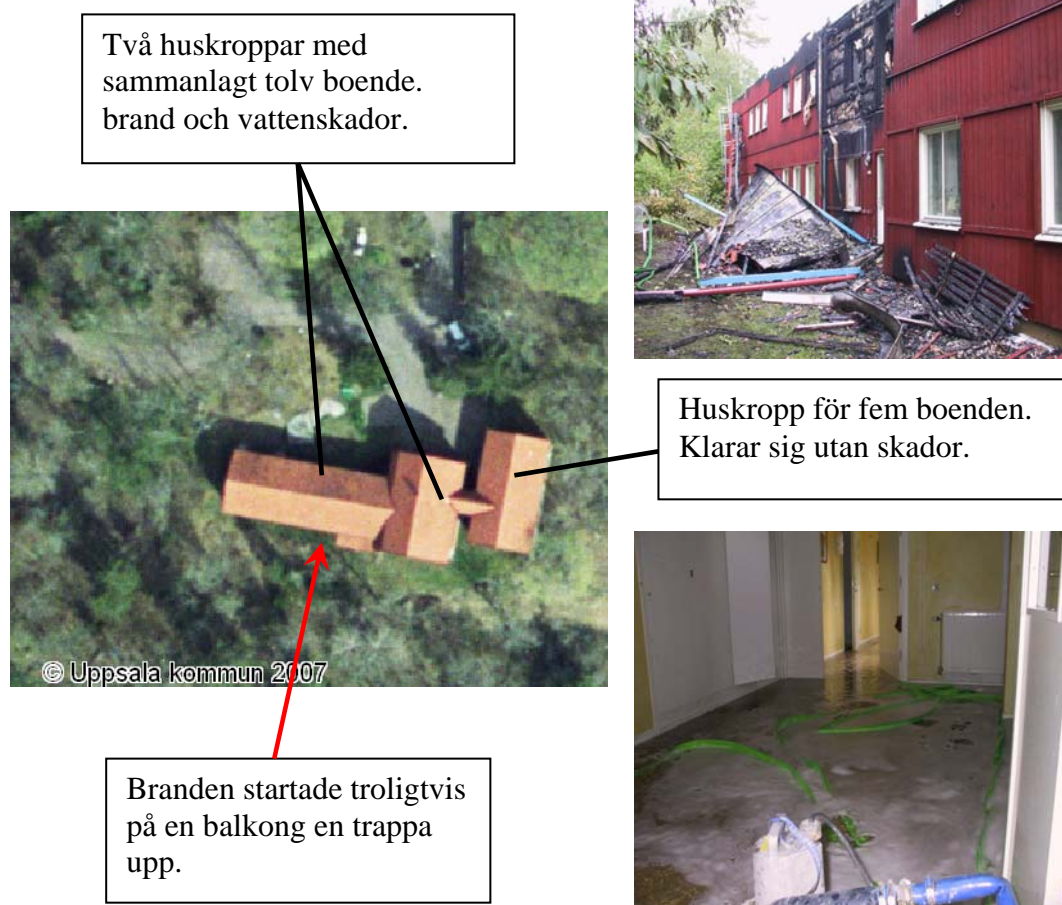
Bild 3 Flygfoto xxxxxxxxxxxxxxx samt skador på huset.

Två huskroppar fick brand-, rök- och vattenskador. Den tredje huskroppen klarade sig utan skador, se bild 3.

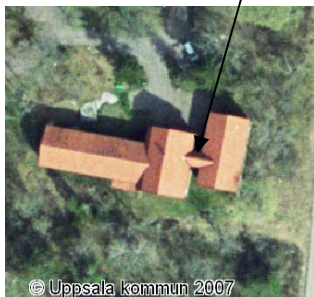
Begränsningslinje.

I inledningsskedet utfördes rökdykning och håltagning. Klockan 03:40 övergick det till utvändigt släckning. Begränsningslinje upprättades 03:57 då spridningsrisk förelåg till övriga byggnader.

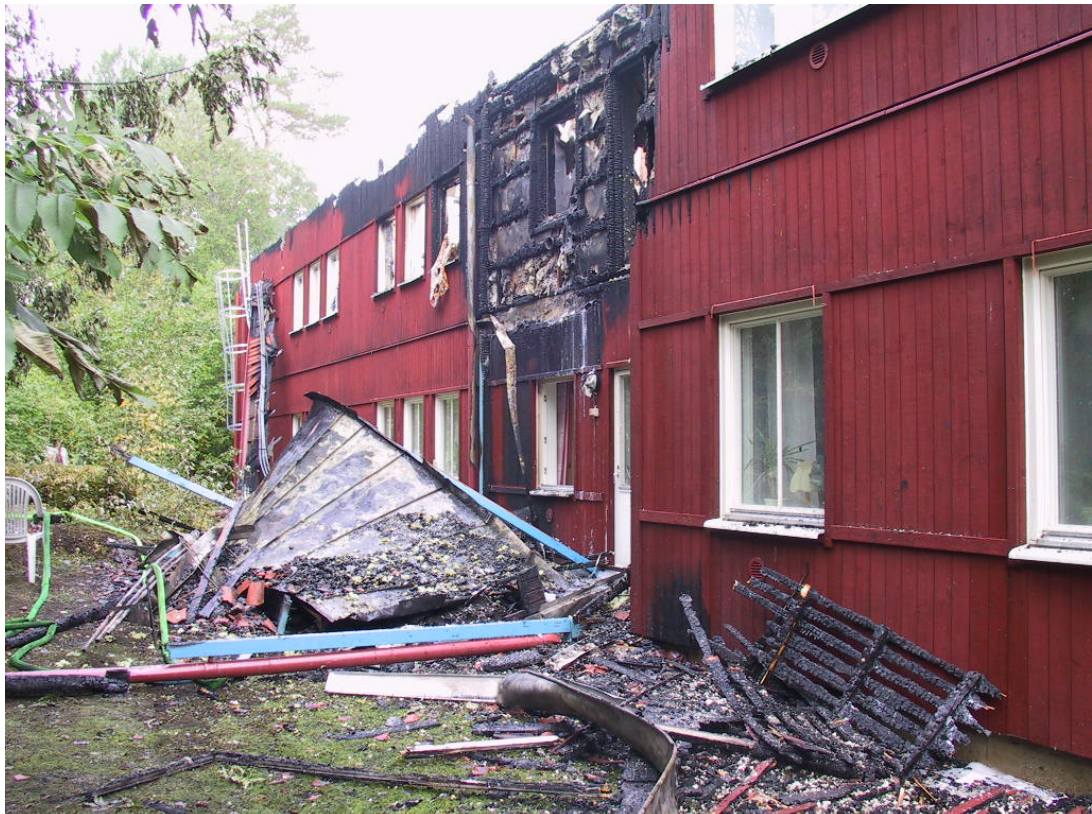
Bild 4 Fasad där den tidigare balkongen fanns.

Brandens startade troligen på balkong en trappa upp, se bild 4.

Brandförsvaret upplevde att larmet kom sent, det kan bero på att branden startade utomhus på balkongen och där finns inga detektorer.

Problem	Förslag till åtgärd	Ansvarig för åtgärd	Informerat	Åtgärdat
1. Oriktig larmadress. Oklara uppgifter från inringande.	Tydligare intervju.	SOS.		
2. Automatlarmet kom ej till SOS. Personal på plats troligen tryckt på fel knapp i larmtablån.	Utbildning av personal på plats, montera ”linjedetektorer” vid takfot och rökdeckar på vind för tidiga upptäckter vid bränder utifrån.	Verksamhetsansvarig.
