Olycksundersökning

Version
1.1

Brand i radhus, [REDACTED] 107 – 121, Borlänge

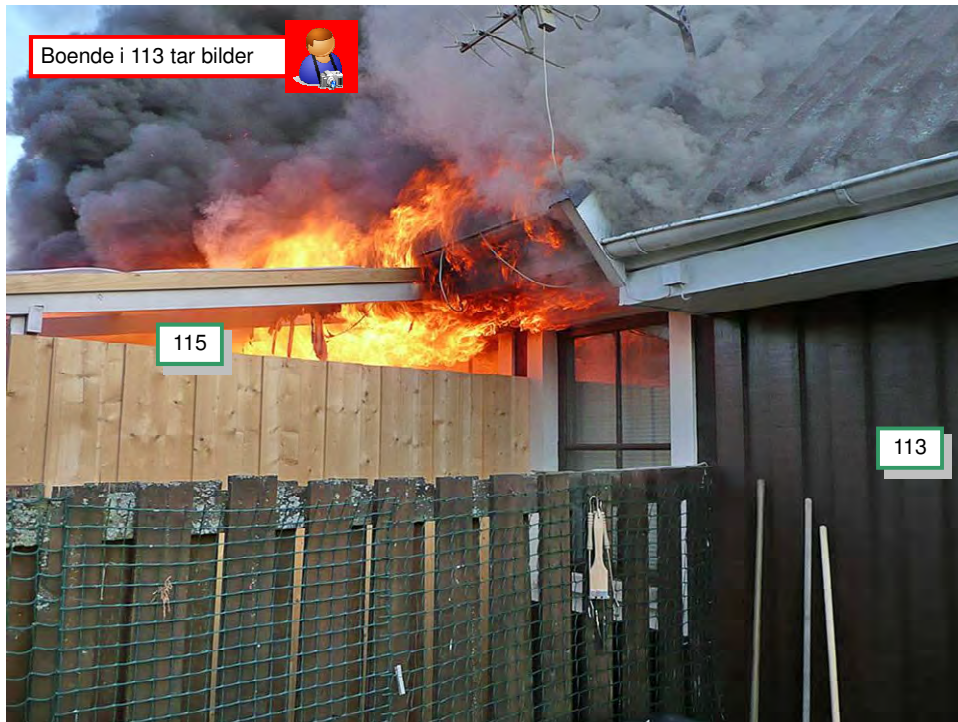
Fig. 2. Fotografi taget av boende i 113 under skede 1. Bilden visar att branden har spridit sig längs takfoten och är i gränsen mellan 115 och 113.

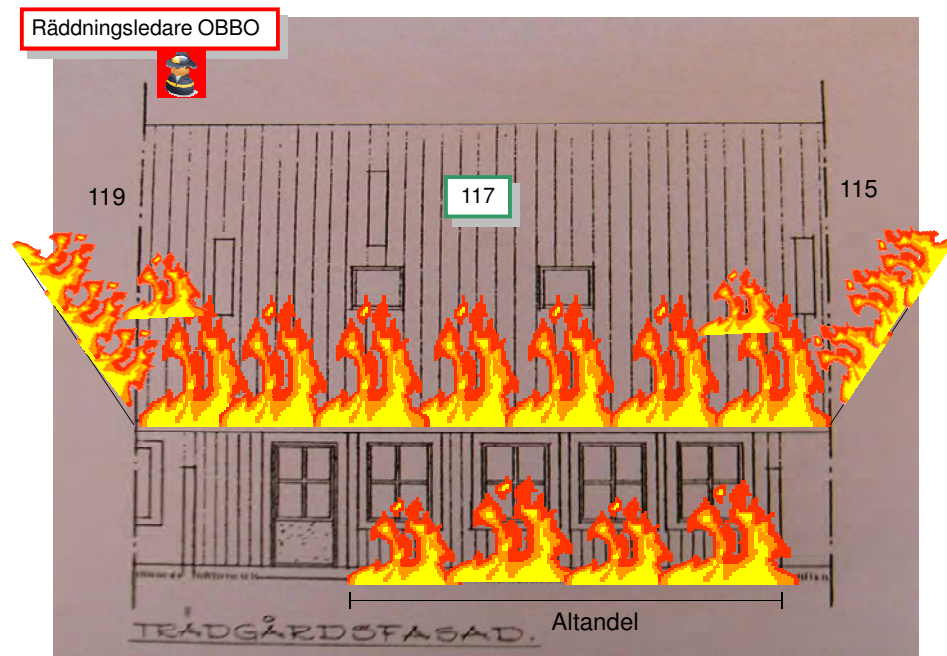
Fig. 3. Bild som konstruerades utifrån styrkeledarens minne av vad han såg när han gick runt huset i skede 1. Fig. 2 antyder att brandspridningen hade nått längre åt höger men i stort är informationen i de två bilderna samstämmig.

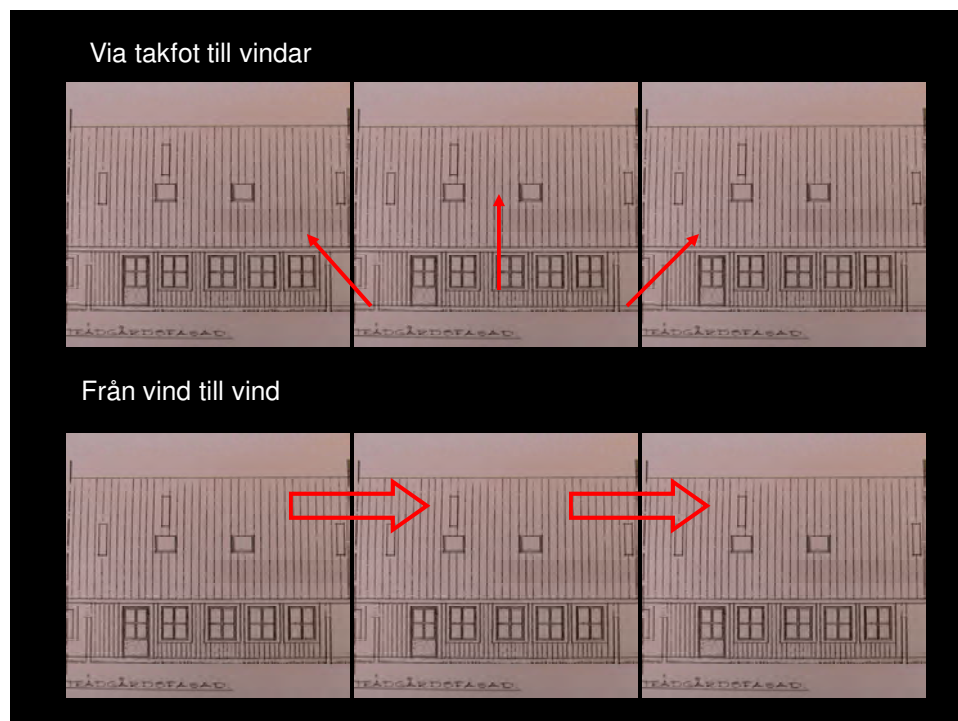
2 och 3 identifierades som de brandspridningsvägarna med de tydligaste brandtekniska bristerna.

Fig. 5. De två viktigaste brandspridningsvägarna. Övre bilden illustrerar att en brand på altanen eller en brand som slår ut genom fönster på nedervåningen direkt sprider sig till mins tre vindar på en gång. Den undre bilden visar hur en brand som väl tagit sig upp på vinden tar sig vidare till angränsande vindar.

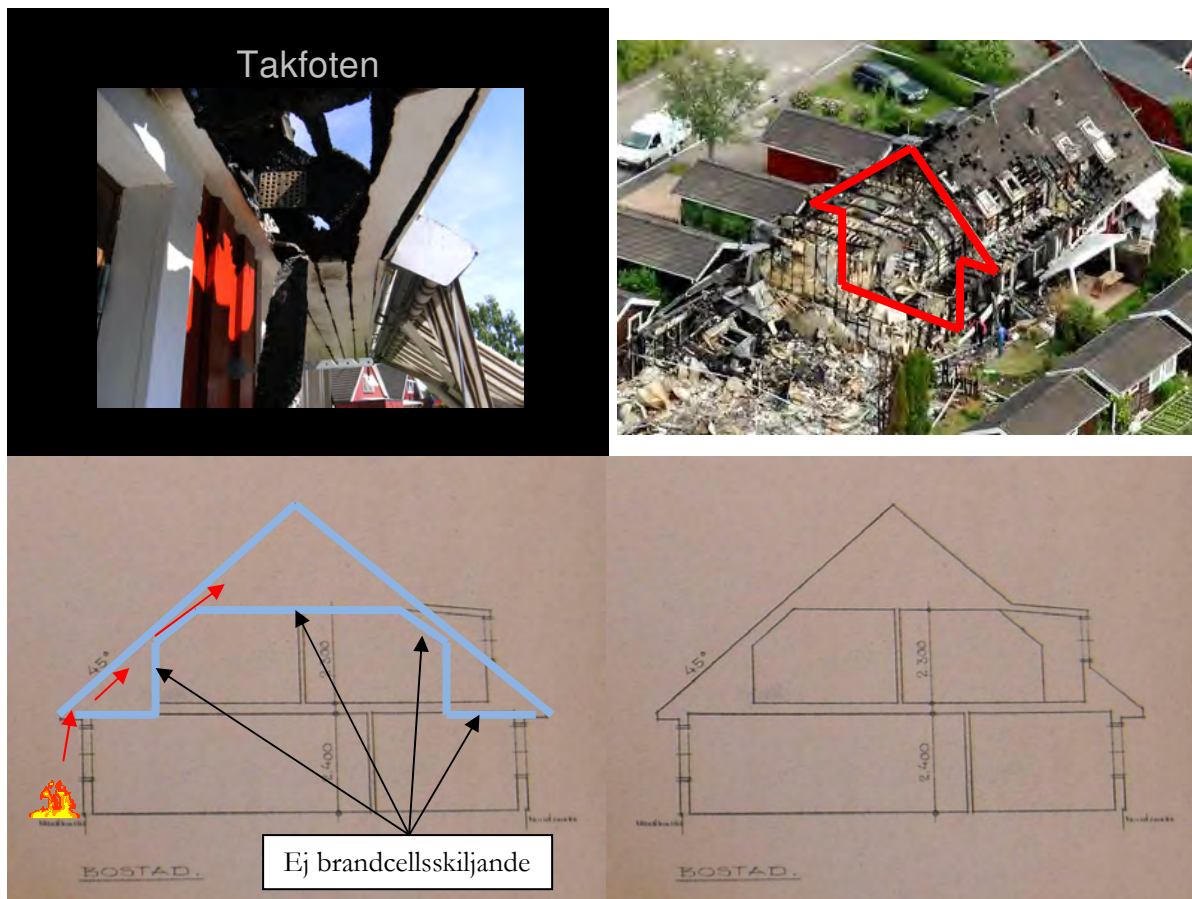
Branden har snabbt kunnat sprida sig direkt till tre vindar. Eftersom branden troligtvis började utvändigt är det problematiskt att använda brandcellsbegreppet för att utvärdera brandförloppet. Dock är det rimligt att anta att en invändig brand hade fått en liknande spridning. I och med att fönster på nedervåningen kan förväntas gå sönder fås ett liknande scenario som i den inträffade branden fast med en viss fördröjning.

Fig. 6. Medsols från överst vänster: 1. Takfoten är helt öppen hela busets längd. 2. Varje bostad är avskild med vertikal brandskiljande vägg motsvarande EI 60 hela vägen upp tillnock. 3. Blå markering visar vindsutrymmet. 4. Sektion av radhuset.

Bostäderna kan ej påstås vara brandceller i 60 minuter eftersom en brand kan sprida sig ut genom fönster och via takfoten direkt till de två angränsande brandcellerna. Även om en invändig brand fördröjs av fönsterrutorna finns det inget beprövat brandmotstånd någonstans längs med brandspridningsvägen.

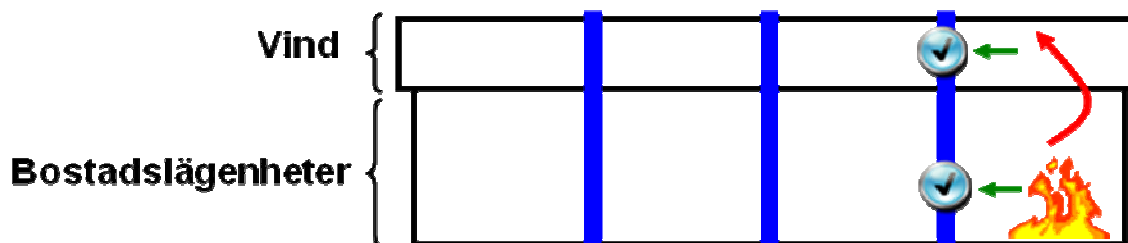
Brandspridning har även skett mellan vindsutrymmena utan takfotens inblandning trots att den brandskiljande väggen går hela vägen upp tillnock. Detta brukar ju betraktas som den bästa grundprincipen för avskiljning av radhus.

Fig. 7. Radhuset var utformat med vertikala avskiljningar i motsvarande EI 60 hela vägen upp tillnock. Ingen horisontell brandskiljning fanns därför.

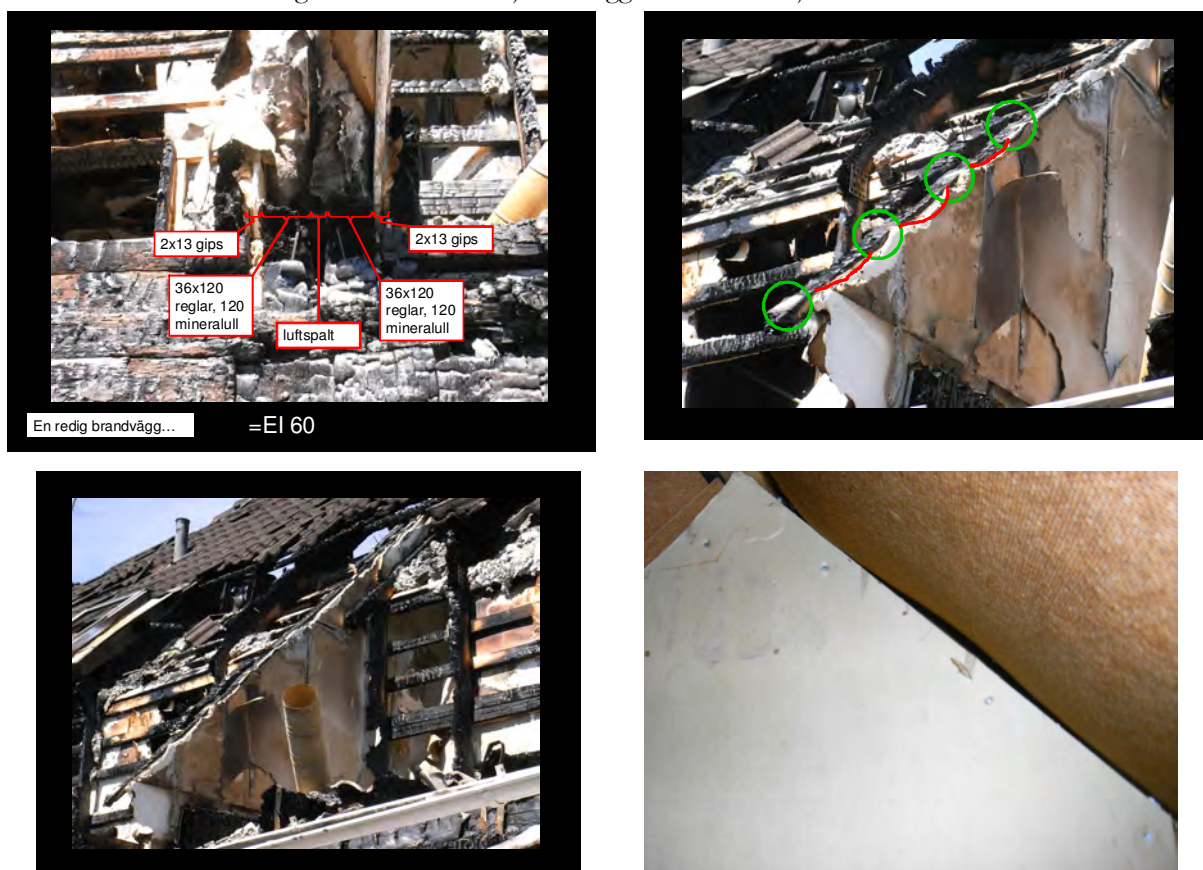
Fig. 8. Medsols från överst vänster: 1. Den brandcellsskiljande väggen motsvarar EI 60. 2. Takstolarna var intakta där den grova bärläkten hade legat mot (grön markering) men rejält brandskadade där bara masonit legat mot (röd markering.) 3. Översikt över den brandcellsskiljande väggen. 4. Fotograf från vinden på ett identiskt radhus i samma område. Masoniten glipar på vissa ställen.

Masoniten har snabbt brunnit igenom medan den grova bärläkten och takpannorna har legat kvar. Det har då bildats en kanal mellan vindssektionerna där brand och brandgaser har kunnat sprida sig obehindrat. Att takpannorna låg kvar skapade dessutom en besvärlig brandsläckningssituation – takets brandskydd var borta men vattenskyddet var intakt.

Även denna brandspridningsväg – från vind till vind – visar att bostäderna inte utgjorde brandceller i 60 minuter. Den enda brandavskiljning som finns är den vertikala och således är brandcellerna i den svagaste länken endast avskiljda med masonit. Däremellan finns endast den oklassade vägg- och takkonstruktionen som skiljer lägenheten från vinden.

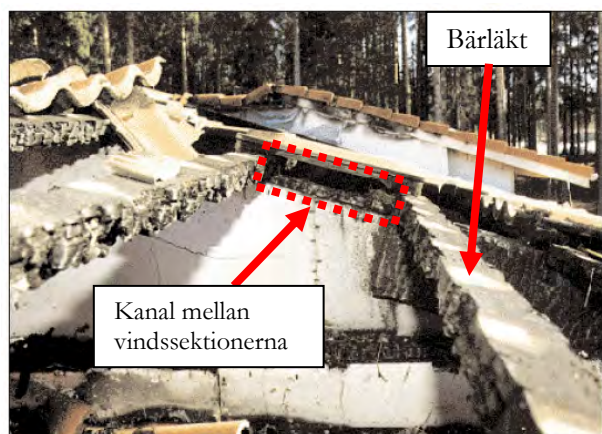
Konstruktionsbrist. En radhusbrand i Östersund i våras visar på en svaghet i de nya byggmetoder som infördes i början av 1980-talet. Då började byggföretagen ersätta undertaken av råspont med armerad plastfolie. Takpanneläkten som spikas ovanpå plastfolien medför att brandavskiljningen upphör.

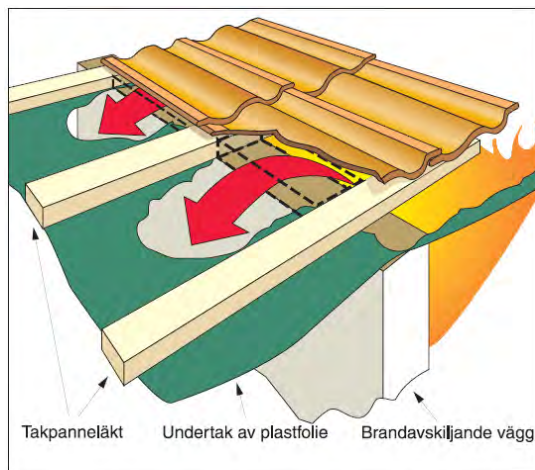
Bildas kanaler. Plastfolien smälter redan vid låg temperatur. Mellan läkten och under takpannorna bildas då "kanaler" (streckade linjer) där brandgaser och brand sprids vidare till nästa hus.

Fig. 9. Bilder från Räddningsverkets tidning *Sirenen* (ej från denna brand) som illustrerar hur kanaler mellan vindssektionerna uppstår när taket är byggt av armerad plastfolie. Situationen liknar den då masonit används.
