Brandkåren Attunda

BA M-11, Brandutredning

Brandutredning/Rapport

Finnvids väg 10 Upplands Väsby

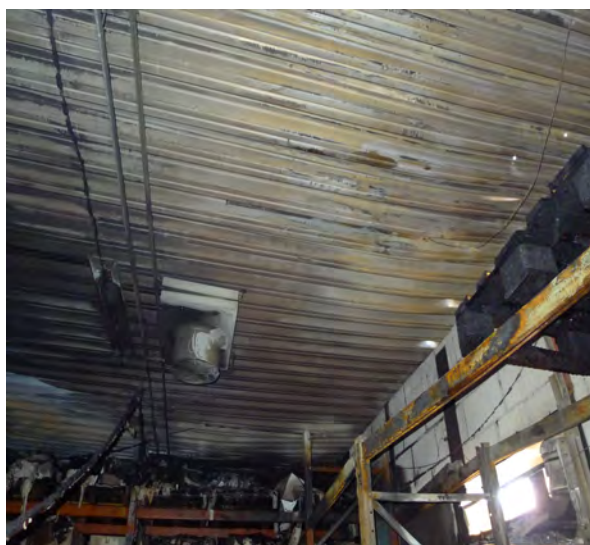
Hela lagerdelen har invändigt kraftiga sot och värmeskador/smältskador både på fast samt lös inredning. De kraftigaste brännskadorna finns invid en av de två aluminiumportar (den mittersta) belägna i ytterfasad mot Mälarvägen. Här finns även den lägst liggande brännskadan/inkolningen som har hittats i lokalen.

Sot och värmeskador i hela lokalen

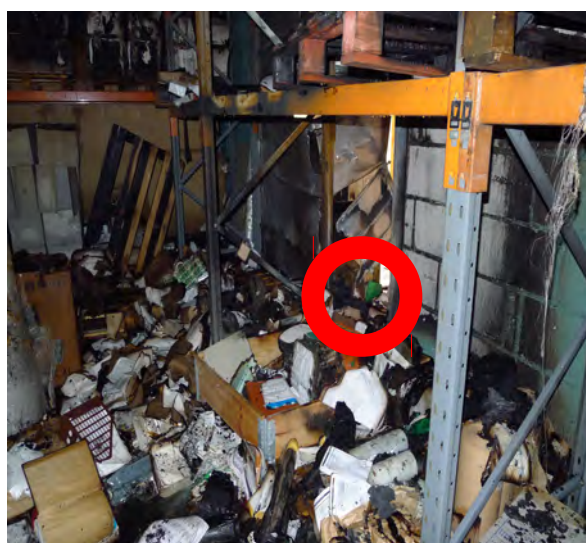
Innanför aluminiumporten finns ett ställage i två våningar uppställt. Detta har bl.a. innehållit pallkragar med pärmar samt div. plast material i form av paketeringsplast (bubbelplast) och rullar med plastfilm som även denna används till paketering.

Det finns kraftiga värmeskador, i form av genomgående hål, på en av aluminiumportarna som delvis har smält. (Smältpunkt ca. 660ggr/C) (Vid räddningstjänstens framkomst förekom öppen låga ut från porten) Det innanför porten belägna ställaget i stål, uppvisar även detta kraftiga värmeskador på ställagebalkar i anslutning till porten. Det i ställaget upplagrade materialet har i stor utsträckning ramlat ner och/eller flyttats på för släckning av räddningstjänstpersonalen.

Ställage innanför alu-port, brandstart.

Ej lagring av brännbart material direkt innanför portar/öppningar där det kan vara möjligt att nå innanför med eld eller brinnande material.

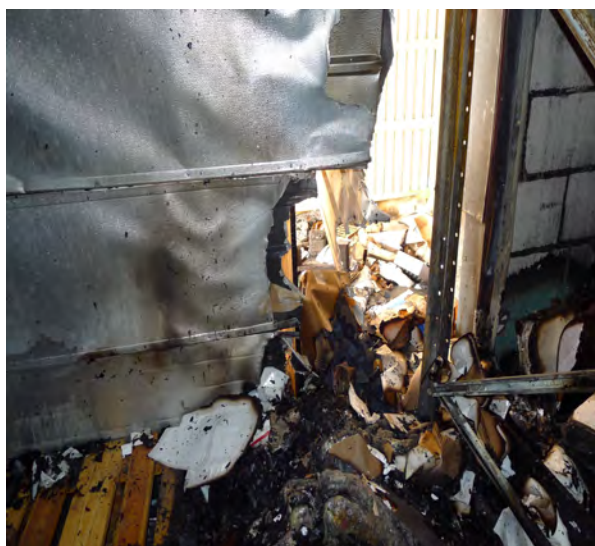
Insida av alu-port där branden startar

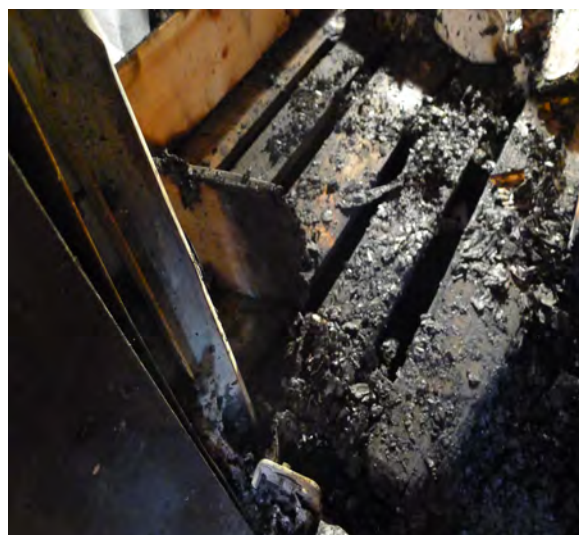
Det kan konstateras att den lägst liggande brandskadan i lokalen finns på två av de träpallar som står ca. 1,5 dm innanför den mittersta aluminiumporten. Kraftig inkolning finns i ett hörn på dessa träpallar. Inkolningen är i mot varandra liggande hörn som finns närmast aluminiumporten. Vid friläggning av golvytan invid aluminiumporten och under träpallar noteras att träpallar, (som består av ett undre och ett övre trälager med distansklossa mellan)

Branden har sannolikt startat i höjd med det översta trälagret på EU-pallen (lägst liggande brandskada) omedelbart innanför den mittersta aluminiumporten, och där i lagrat brännbart gods. Branden har sedan spridit sig i upplagrat material i pallställ ovanför och därefter till angränsande brännbara föremål. Brandorsak har ej kunnat fastställas. (Se dock epilög nedan)

Ovansida pall med brännskador

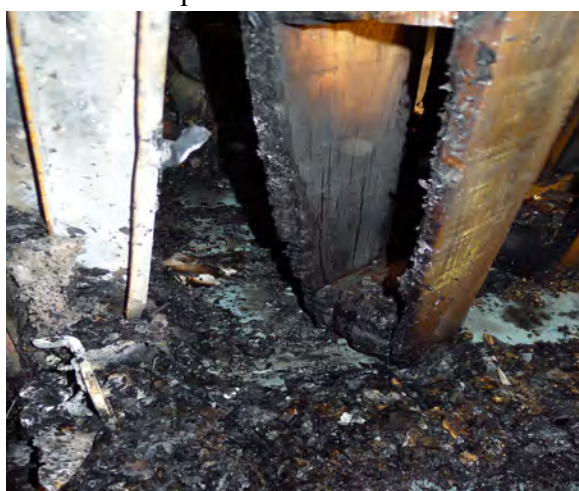
ej har brännskador varken på det undre eller det övre trälagrets undersida. Detta indikerar att initialbranden befunnit sig på pallens översta lager eller där ovan. Det kan heller inte, vid friläggningen eller undersökningen, konstateras någon lukt eller annat tecken på att någon typ av brännbar vätska skulle ha kunnat medverkat vid branden.

Pallen upprest med oskadad undersida

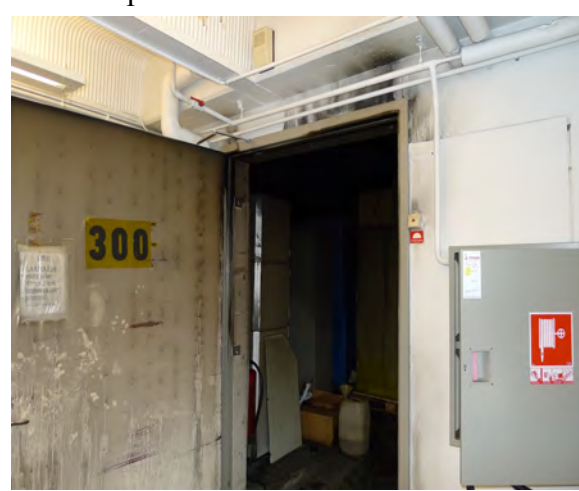
Brandceller och stängda dörrar har på ett mycket bra sätt begränsat branden samt underlättat släckningsarbetet i det aktuella fallet. Detta visar på vikten av att dels ha fungerande brancellsindelning i en byggnad men även att dörrar (även icke klassade branddörrar) mellan lokaler i en byggnad stängs när personer/personal lämnar byggnaden.

En av branddörrar som varit begränsande
