JÖNKÖPINGS  
KOMMUN  
Räddningstjänsten

## UNDERSÖKNINGSPROTOKOLL

Brand i restaurang

2011-08-15, SOS-Alarms ärendenummer 16.1412486.3

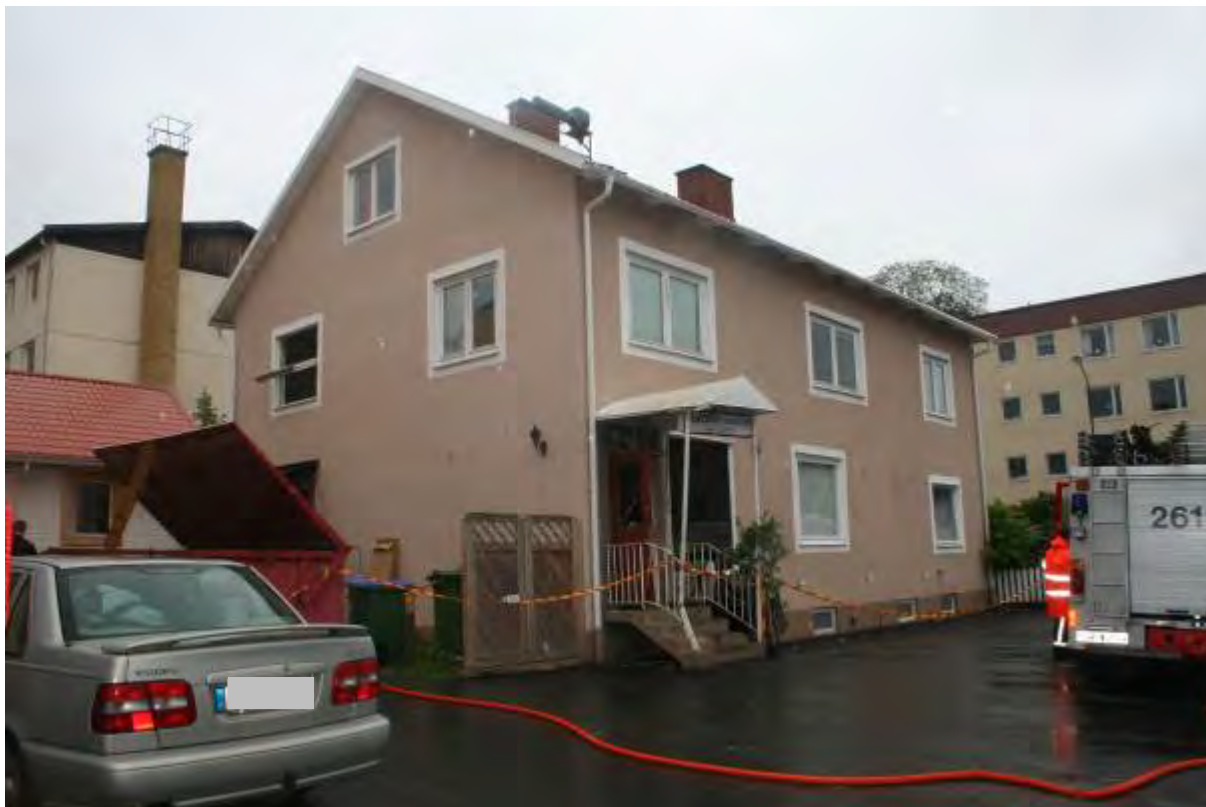
**Bild 1.** Framsidan av byggnaden och ingång till pizzerian.

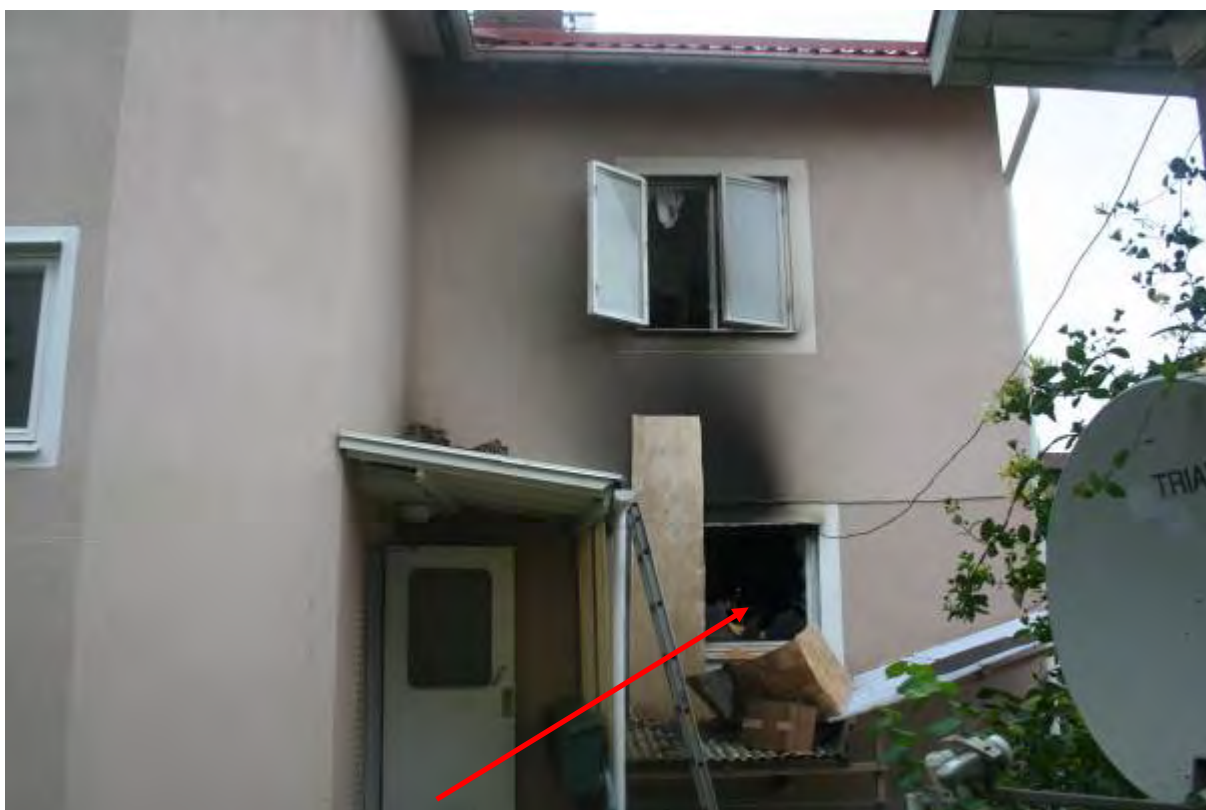
Vid undersökning hittades så kallade brandbomber. Vid röjning i brandrummet spreds en kraftig doft av bensen i rummet. Prover skickade till statens kriminaltekniska laboratorium för undersökning. Branden är med största sannolikhet anlagd utifrån via det krossade fönstret.

**Bild 2.** Del av baksidan med fönstret där brandbomben kastades in.

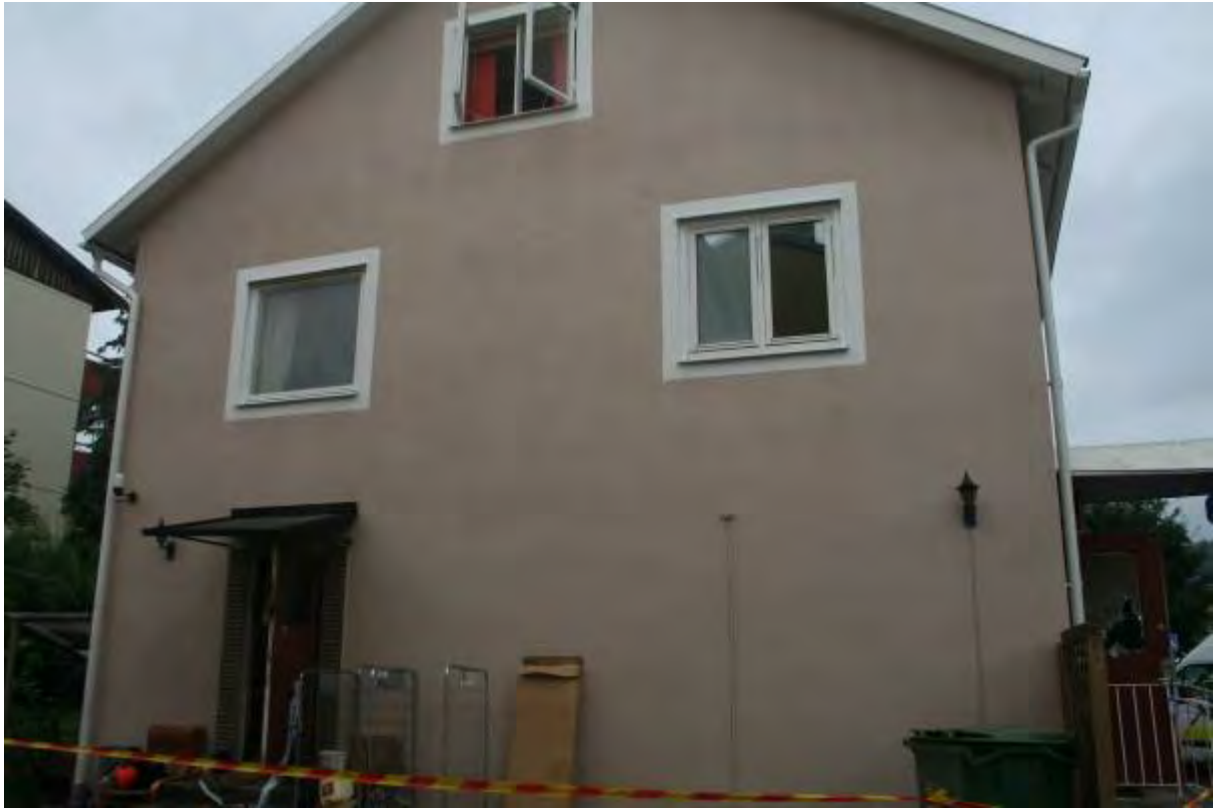
**Bild 3.** Gaveln med ingång till restaurangköket.

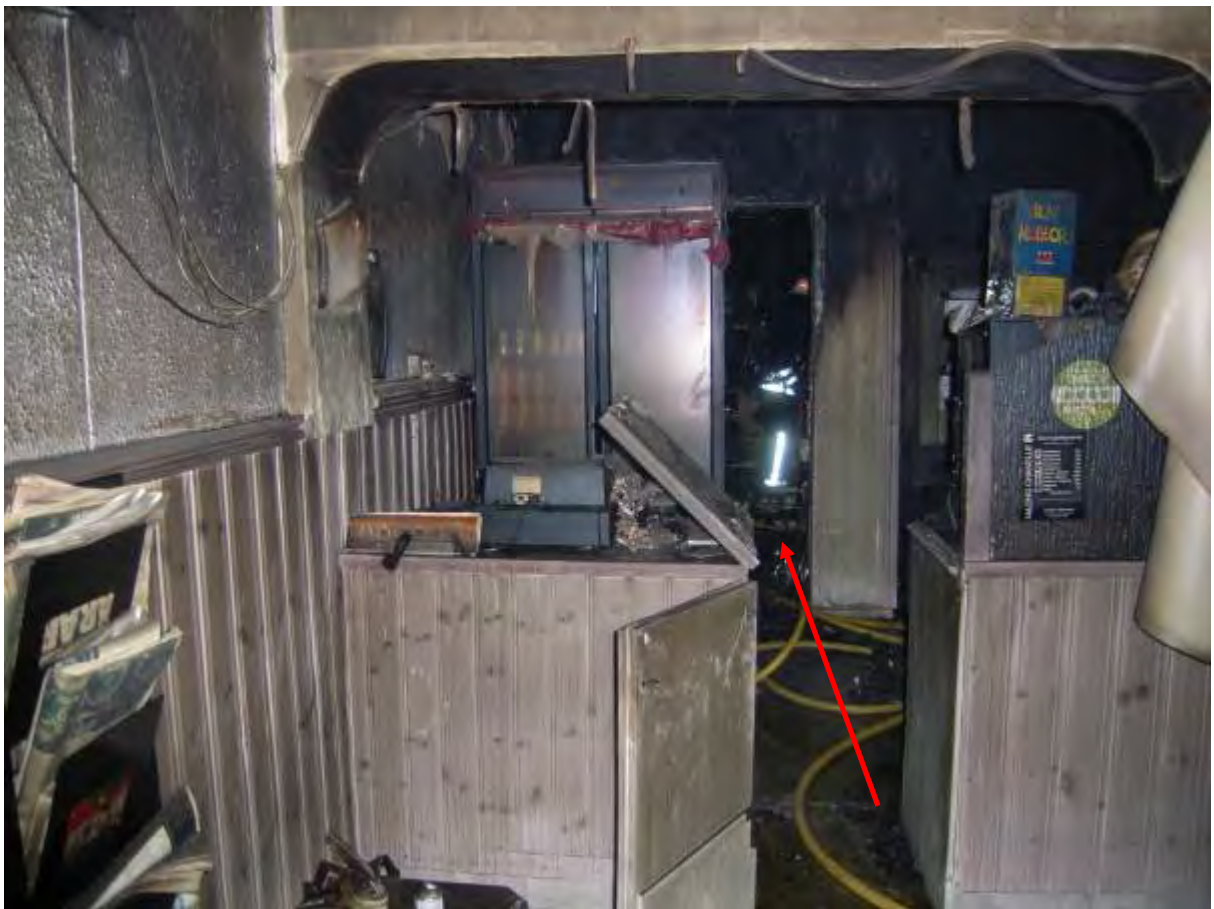
**Bild 4.** Ingången till köket från restaurangen.

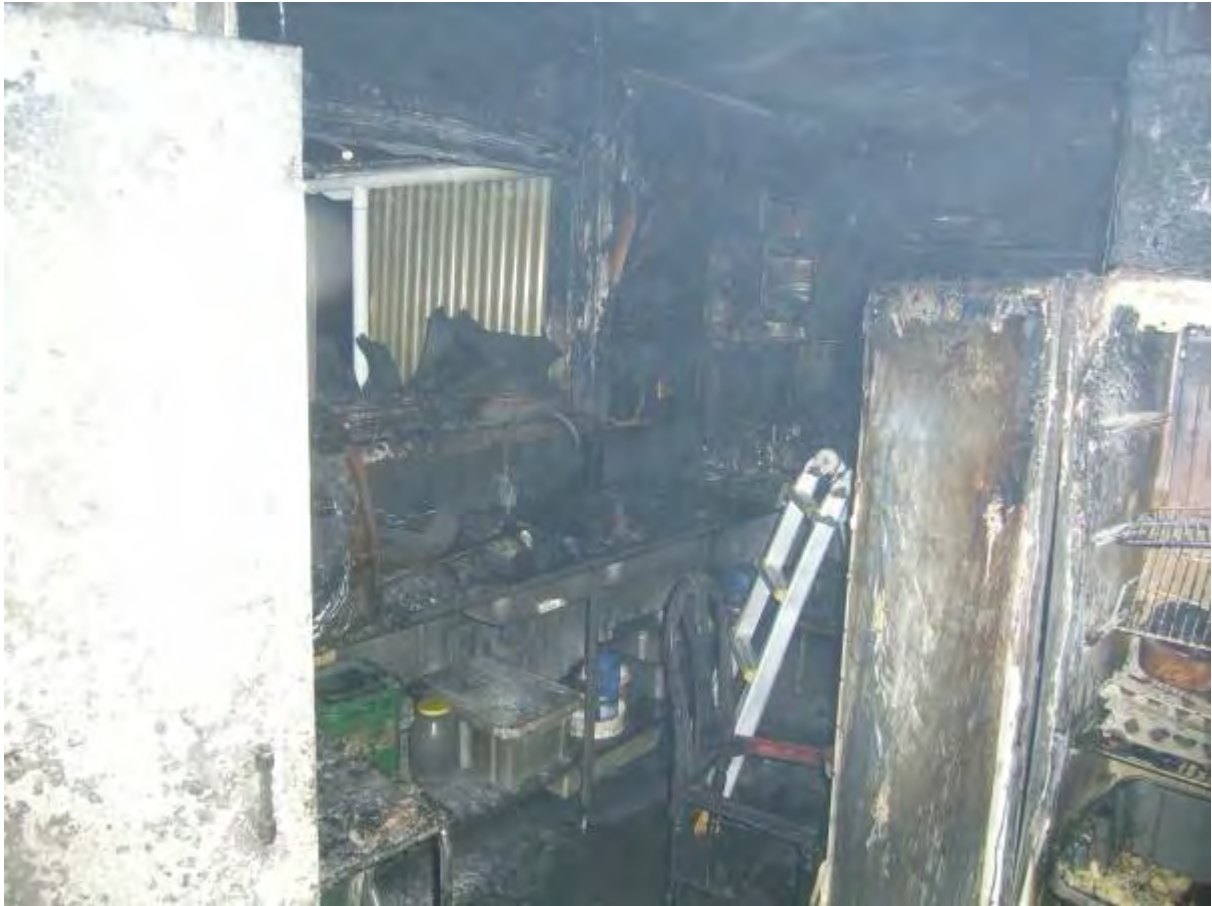
**Bild 5.** Del av köket med det krossade fönstret där brandbomben kastades in.

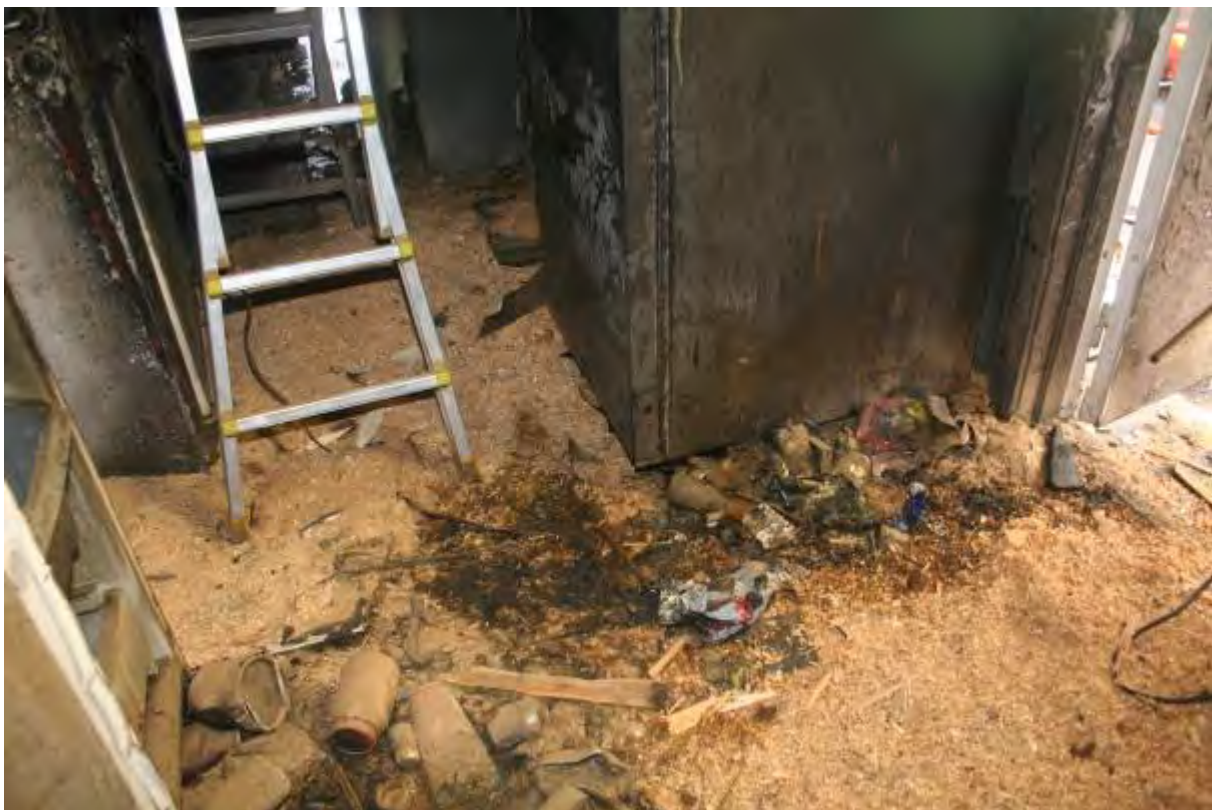
**Bild 6.** Flera flaskor med brännbar vätska hittades på golvet vid ingången till köket.

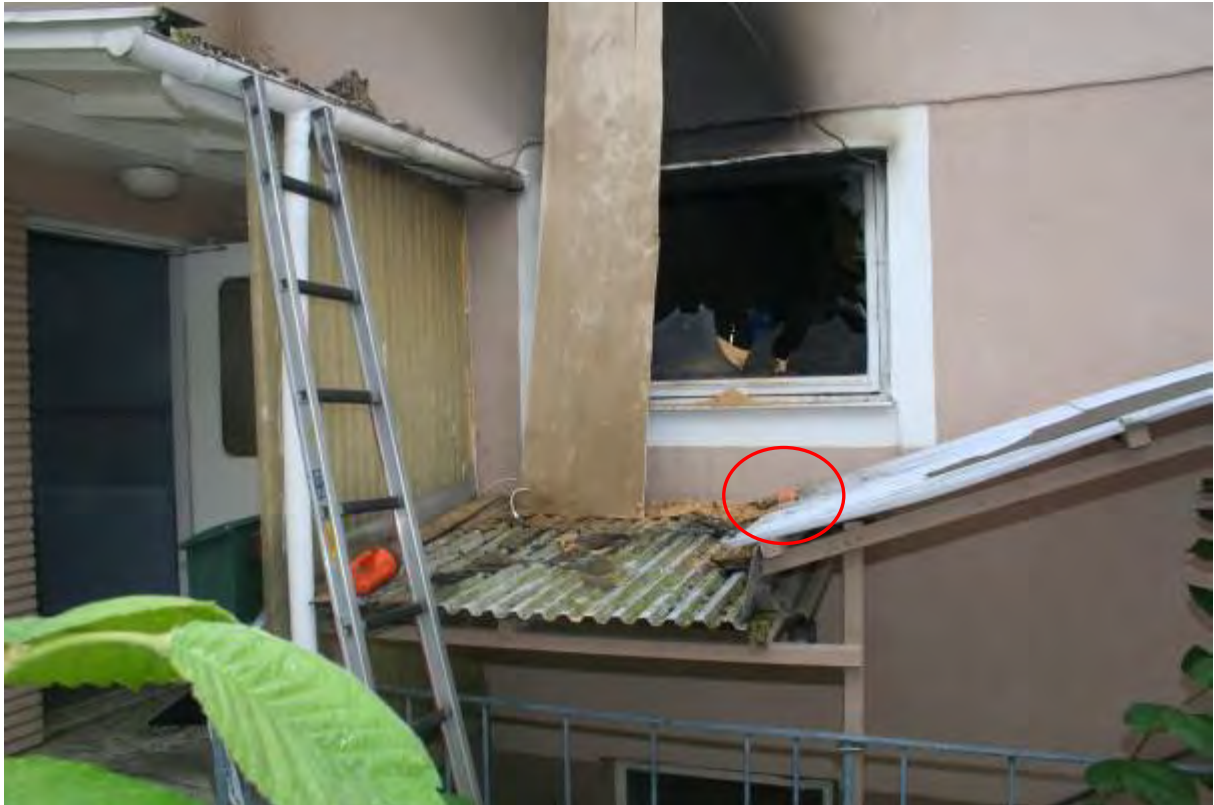
**Bild 7.** En flaska hittades utanför det krossade fönstret.

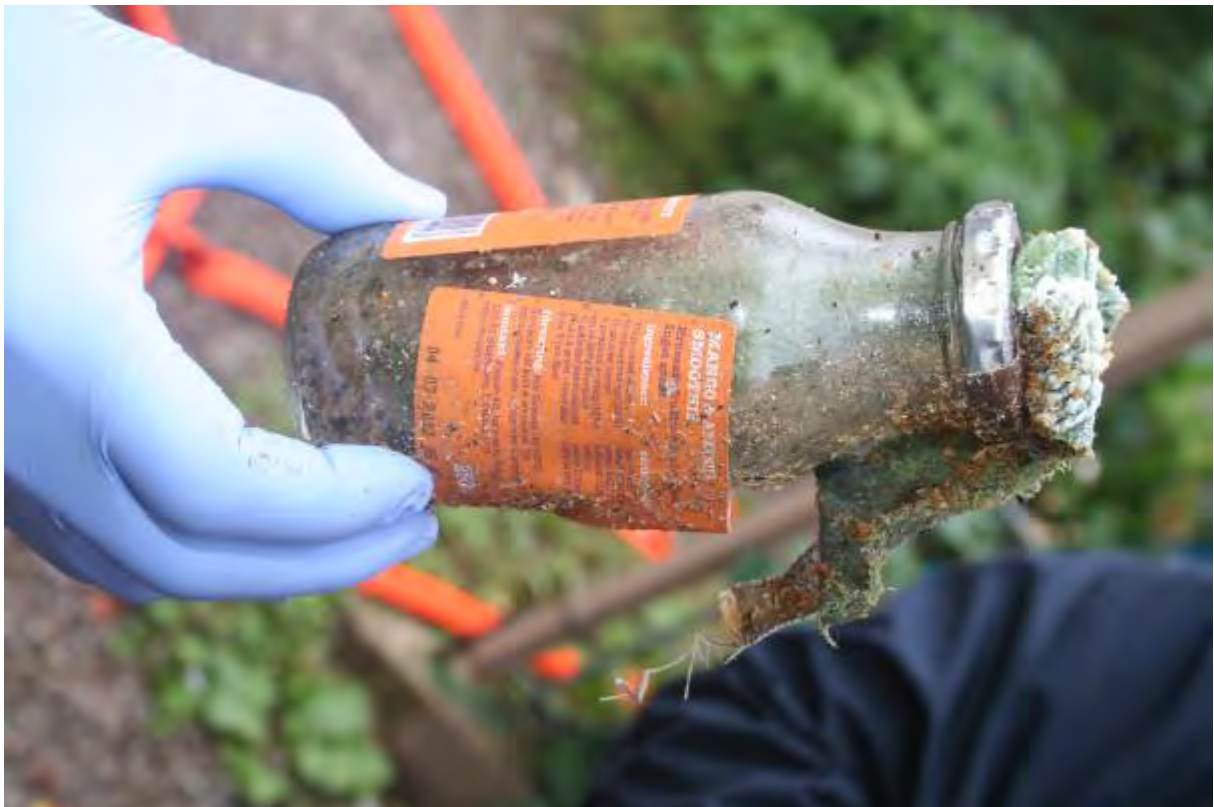
**Bild 8.** Närbild på flaskan.

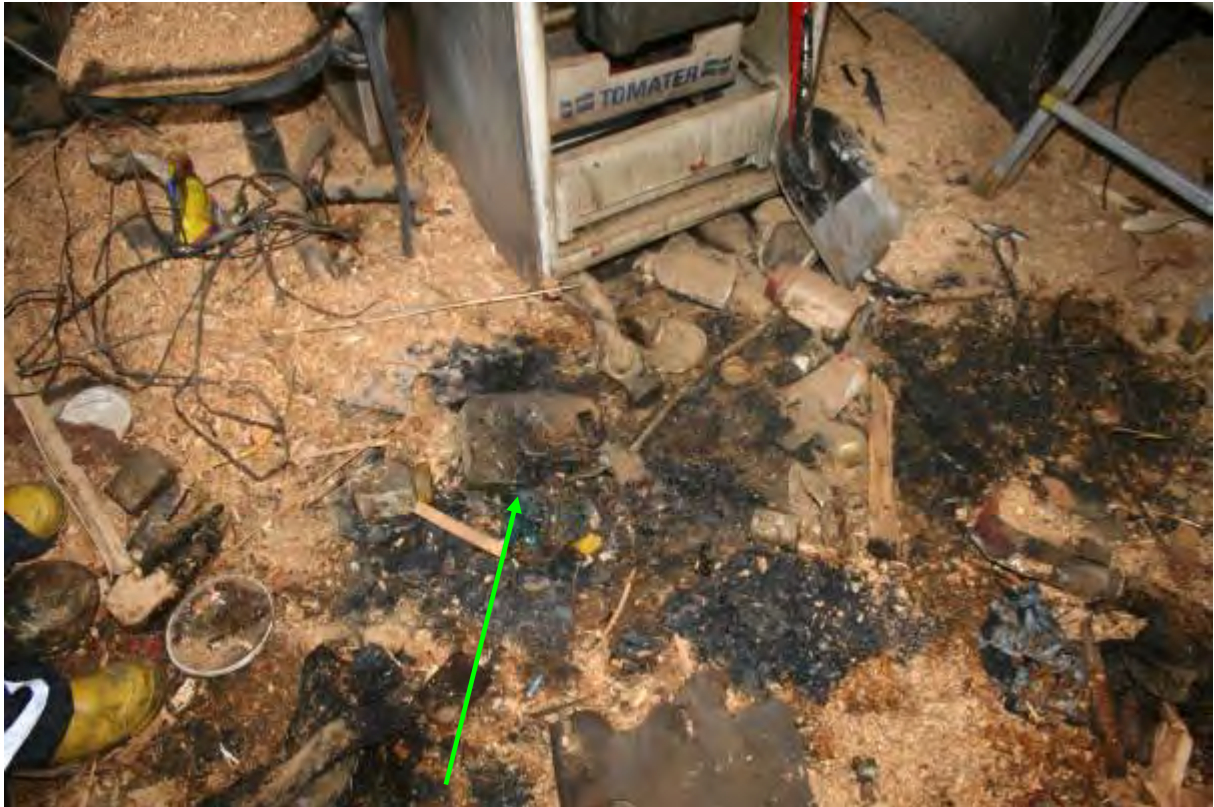
**Bild 9.** Plastdukar med brännbar vätska fanns på golvet.

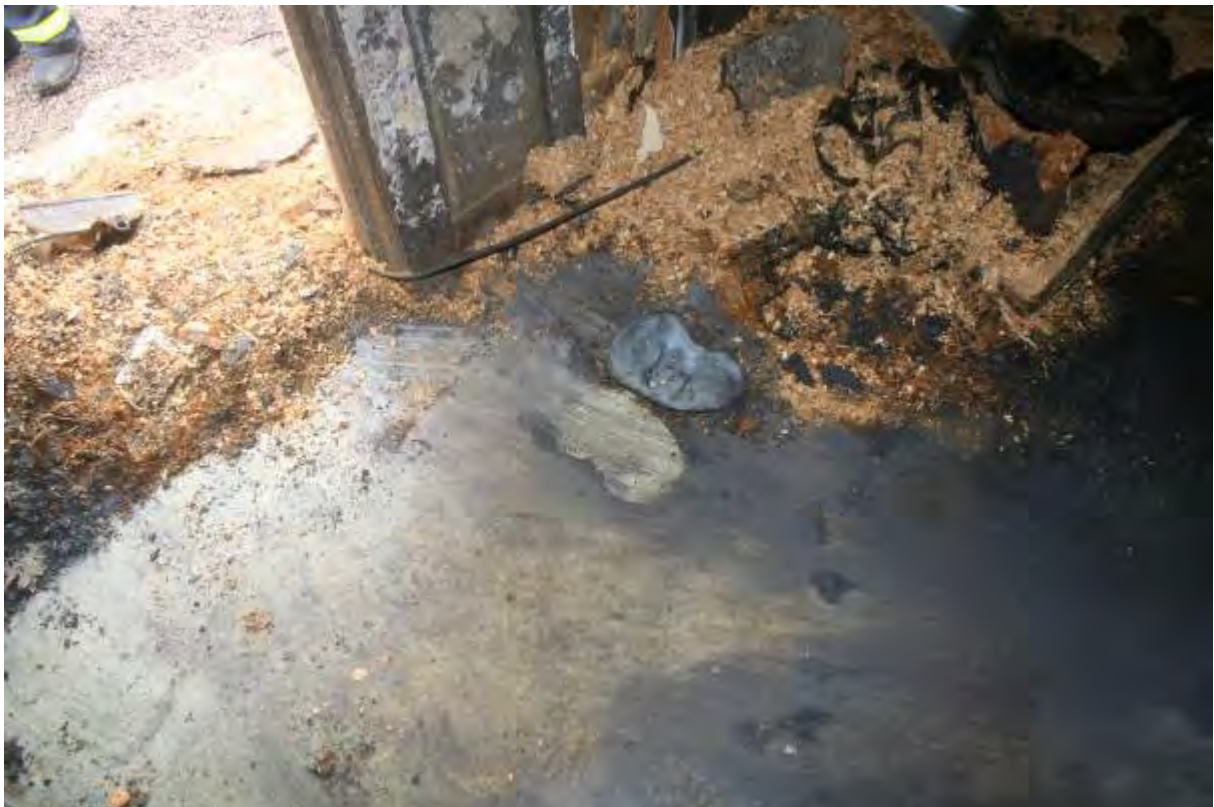
**Bild 10.** Plastdunk efter röjning.

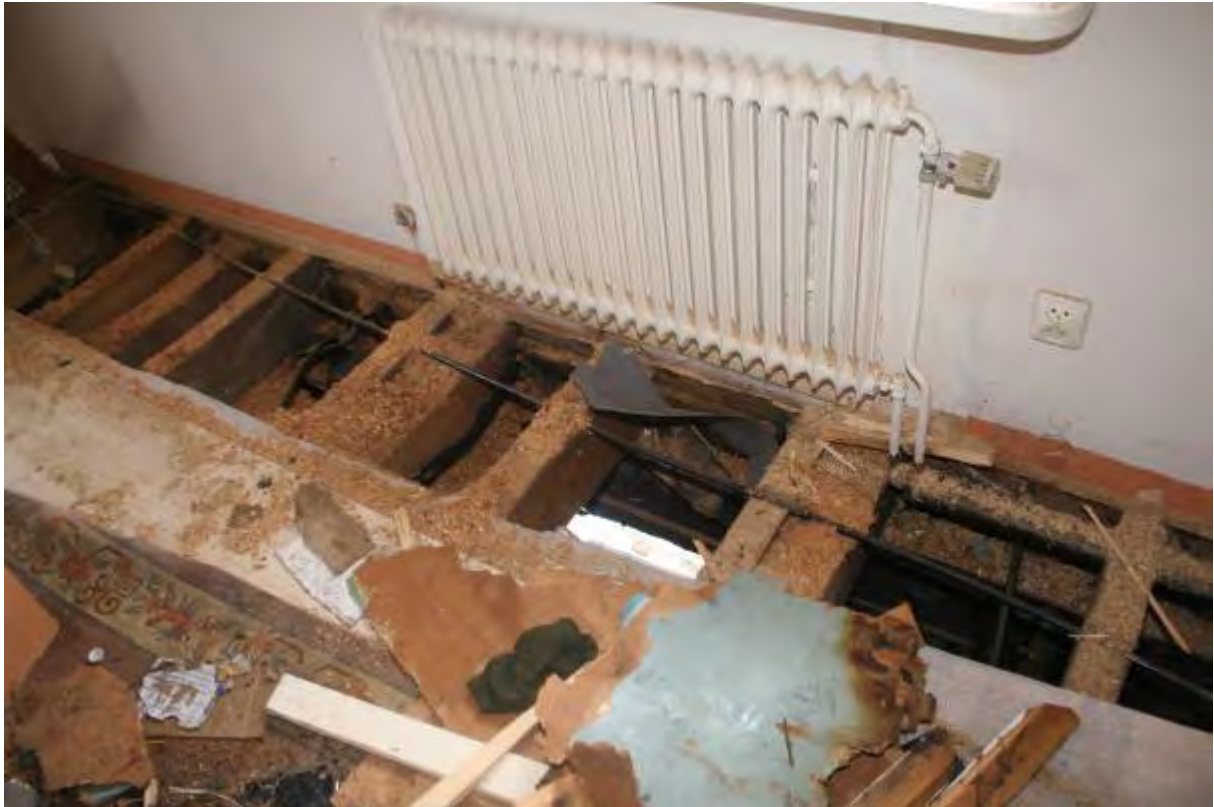
- Brandspridningen från pizzerian till lägenheten berodde på otätheter i byggkonstruktion och i äldre ombyggda hus får vi räkna med dessa problem.
- Rökspridningen i hela byggnaden berodde på dålig byggkonstruktion med otätheter och luftrum i väggar och bjälklag.
- Inte någon brandvarnare fungerade i de fem lägenheterna.
- Pulverinsatsen var avgörande för att dämpa brandspridningen.

**Bild 11.** Brand och rökspridning upp till lägenheten ovanför köket via otätheter i bjälklaget.
