Undersökningsprotokoll

Brand i skola

Bors Högstadieskola, Sotarkärrsvägen, 330 15 Bor

Torsdagen den 1 december 2011, larm kl 14.20

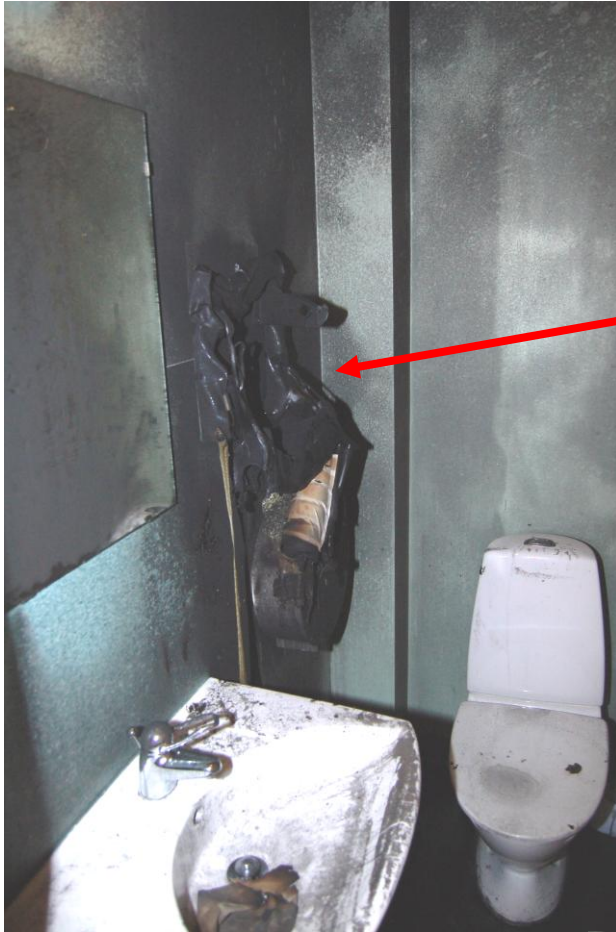
Toalettrum A.

Branden är begränsad till toaletterummet. Skadorna består av en brunnen och smält torkpappersautomat av plast med tillhörande pappersrulle. Hela toalettutrymmet är påverkat av rök och värme. I handfat och papperskorg finns rester av bränt papper. På golvet finns en plastsmälta som brunnit och smält fast i golvet plastmatta. Smältan utgörs av pappershållarens front som fallit ner till golvet under brandförloppet. På golvet återfinns även den pappersrulle som funnits i torkpappersautomaten. Rullen har varit involverad i brandförloppet och visar tydliga skador av brand.

På väggen finns rester av en torkpappersautomat av plast

På golvet finns en plastsmälta efter automatens front samt en pappersrulle som varit placerad i automaten.

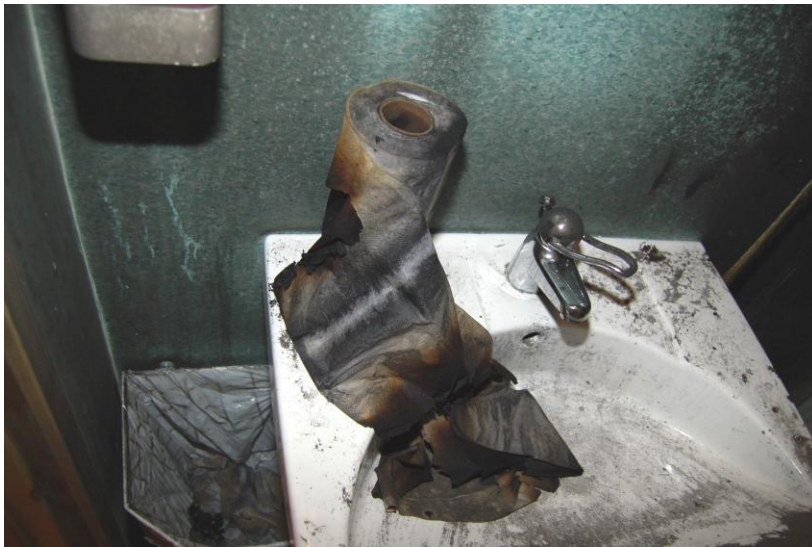
Bränderna har anstiftats genom att papper i två torkautomater av plast har antänts.

Toaletterum A
Rester av den pap-
persrulle i vilken
branden anlagts.

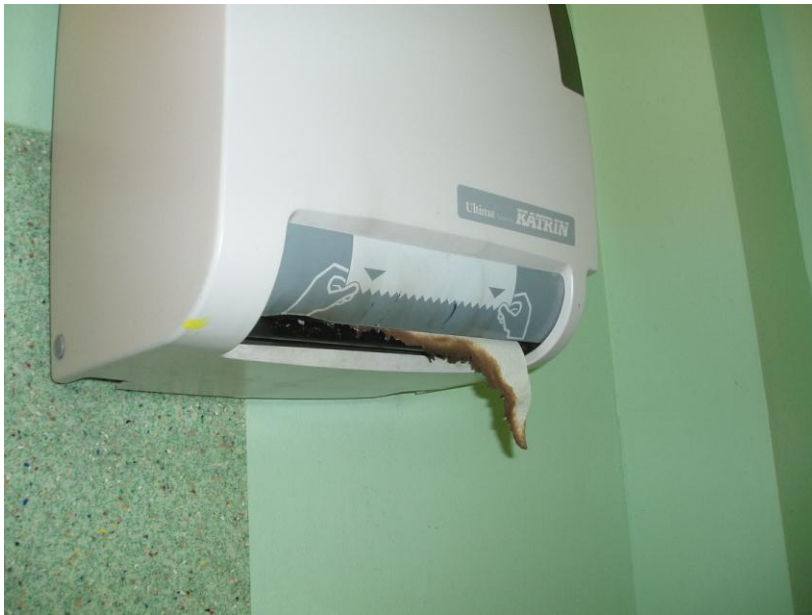
Ca 10 cm av utstickande papper i en torkpappersautomat av plast har brunnit och sedan självslocknat. I övrigt finns inga synliga skador i detta utrymme.

Toaletterum B
Brand har anlagts
i torkpappersrulle
och sedan själv-
slocknat. Viss
deformation av
plastdetalj på au-
tomaten.

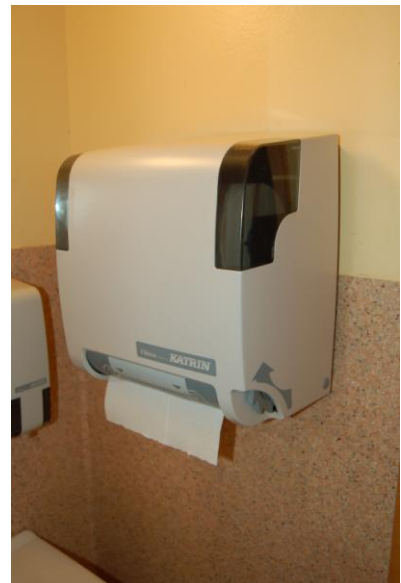
Referensobjekt.
Bilden visar oskadad
automat av samma
sort.
