# Undersökningsprotokoll

## Brand i hyresfastighet

4 oktober 2011, larm kl 21.33.35

Insatsnummer 2011/00575

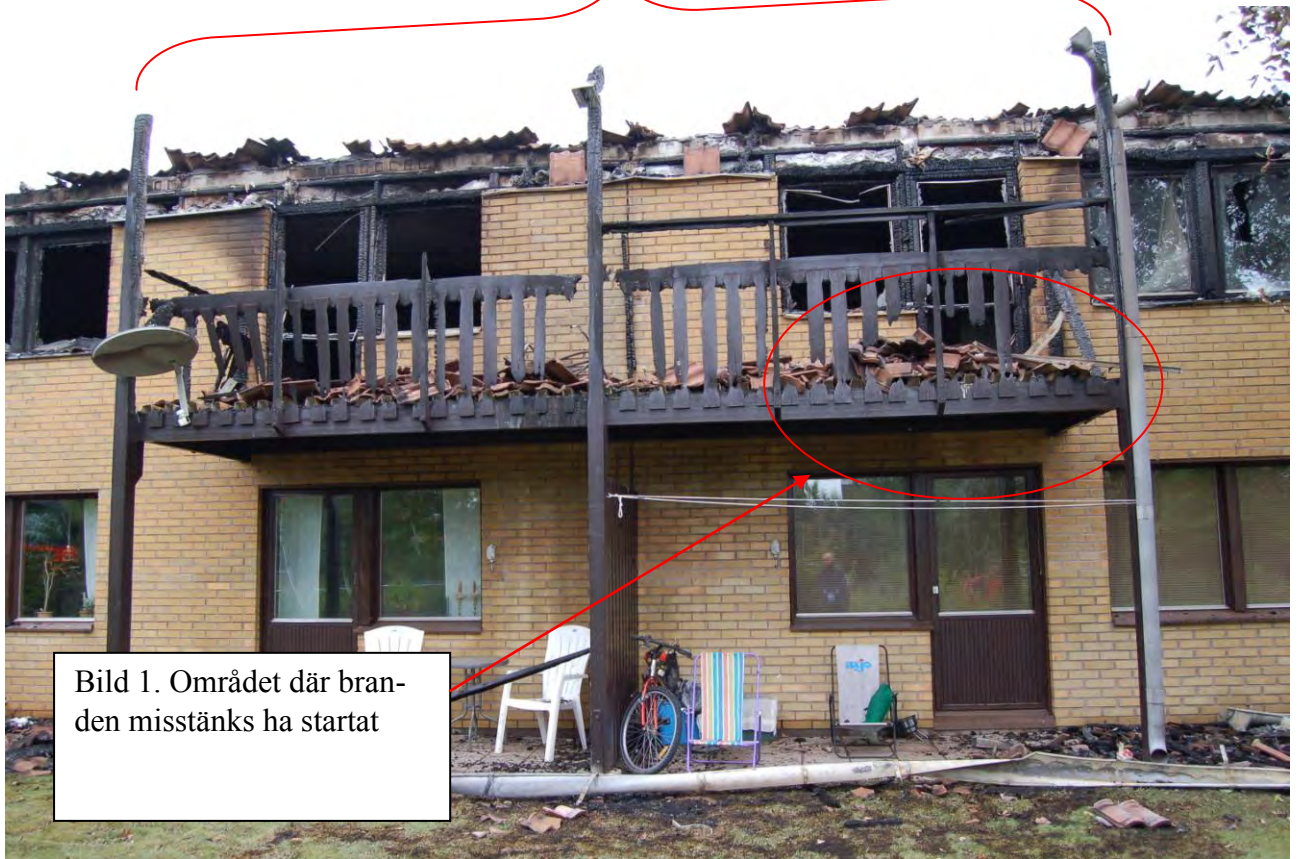
Bild 1. Området där branden misstänks ha startat

- Balkongerna ligger parvis, med en gemensam takyta som täcker fönster mot respektive lägenhet. Detta möjliggör brandspridning mellan lägenheter betydligt snabbare än vad BBR:s regelverk anger för brandspridning mellan lägenheter (EI60), se bild 1.
- Takytan utgör en förlängning av byggnadens ordinarie takkonstruktion.
- Under takfoten löper en 50 cm hög sarg av trä, utmed ytterväggarna runt hela byggnaden, se bild 3.
- Vid besiktning av en oskadad systerbyggnad konstateras att det finns otätheter mellan takkonstruktion och träsarg i sådan omfattning att dagsljus är skönjbart inifrån vinden, vid takfoten, se bild 10.
- Vinden saknar brandcellsindelning i sidled, se bild 9.
- Hela undertaket är klätt med en kondensspärr av plastfolierat material, se bild 10.

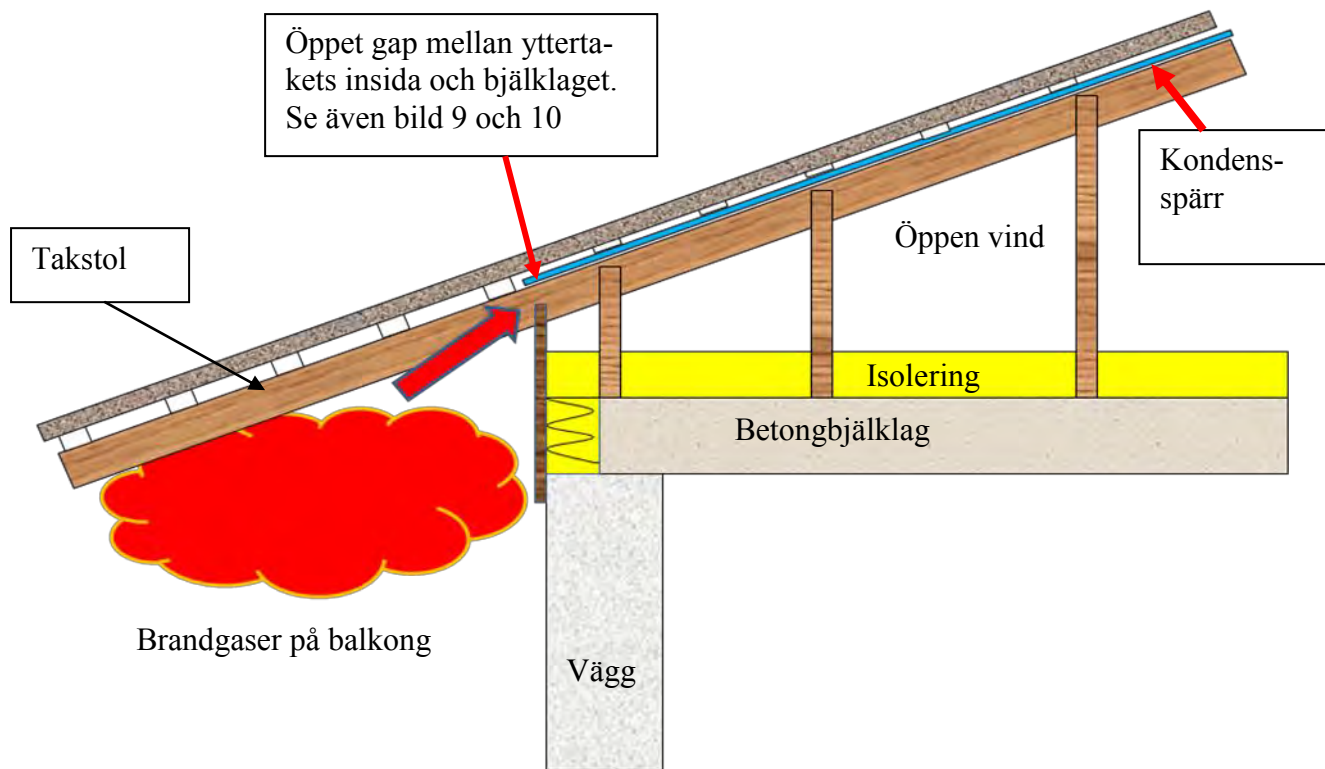
Bild 5.

Brandgaser från balkong/lägenheter har därför ansamlats under balkongtaket, antänt träsargen och har sedan snabbt strömmat in på vinden där brandspridning kunnat ske okontrollerat, se bild 5.

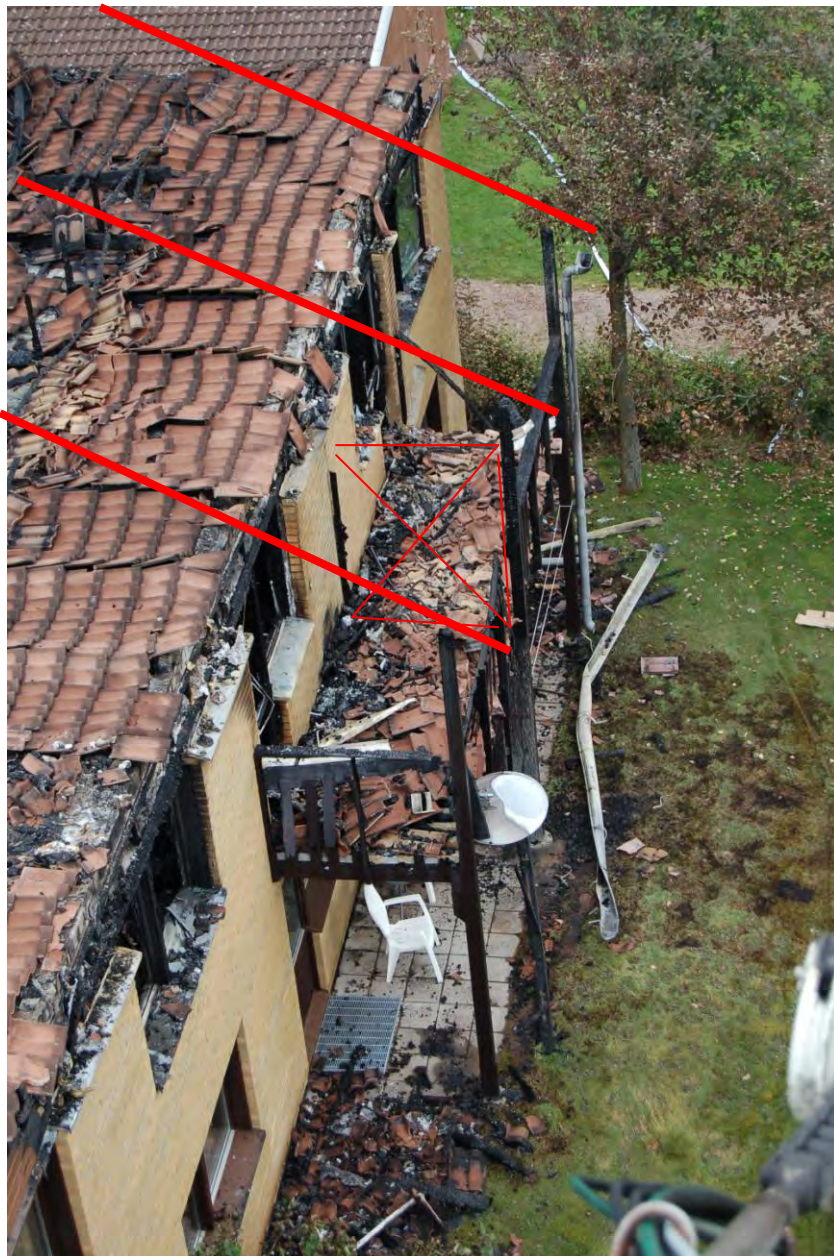
Bild 6.

Vid undersökning av balkongen kan konstateras att denna har mycket djupgående brandskador. I stort sett alla delar i träkonstruktionen är bortbrända. Kvar finns endast taktegel, stålrester från möbler m.m. Utanför balkongdörr till lgh ■ A finns leka-kulor vilket kan påvisa att en blomkruka stått placerad här. Detta är den plats där vittnen uppgett att branden först kunde skönjas. Teoretiskt sett skulle brand kunna uppstå i en blomkruka (om någon fimpas cigaretter i blomjorden). Brandspridning kan då ske till brännbara delar i balkongens konstruktion.

Bilden visar balkong och fönster till lgh ■ A och B  
Linjerna markerar takets utdragning över balkongen och dess vinkel.  
Krysset markerar den vägg i träpanel som funnits mellan balkongerna

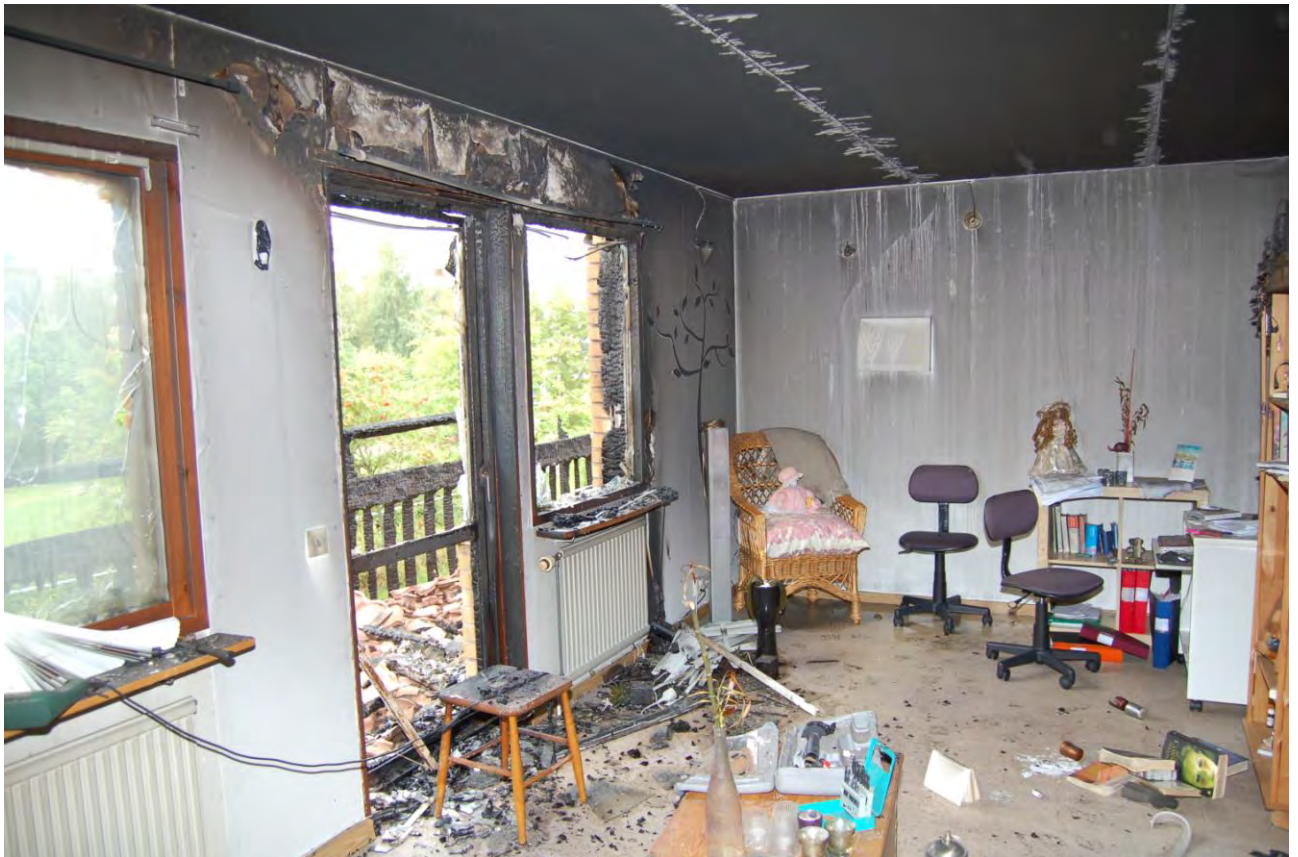
Lägenhet ■ A, 2:a våningsplanet har brandskador i vardagsrummet.

Brandbilden pekar på att brandspridning skett in i lägenhetens vardagsrum från balkongen. Brandskadorna bedöms vara sekundära och vardagsrummet därför ej kunna utgöra startbrandplats.

Bild 7. Lägenhet ■ A. Utifrån komna brandskador. Låg brandbelastning innanför de inrasade fönstren.

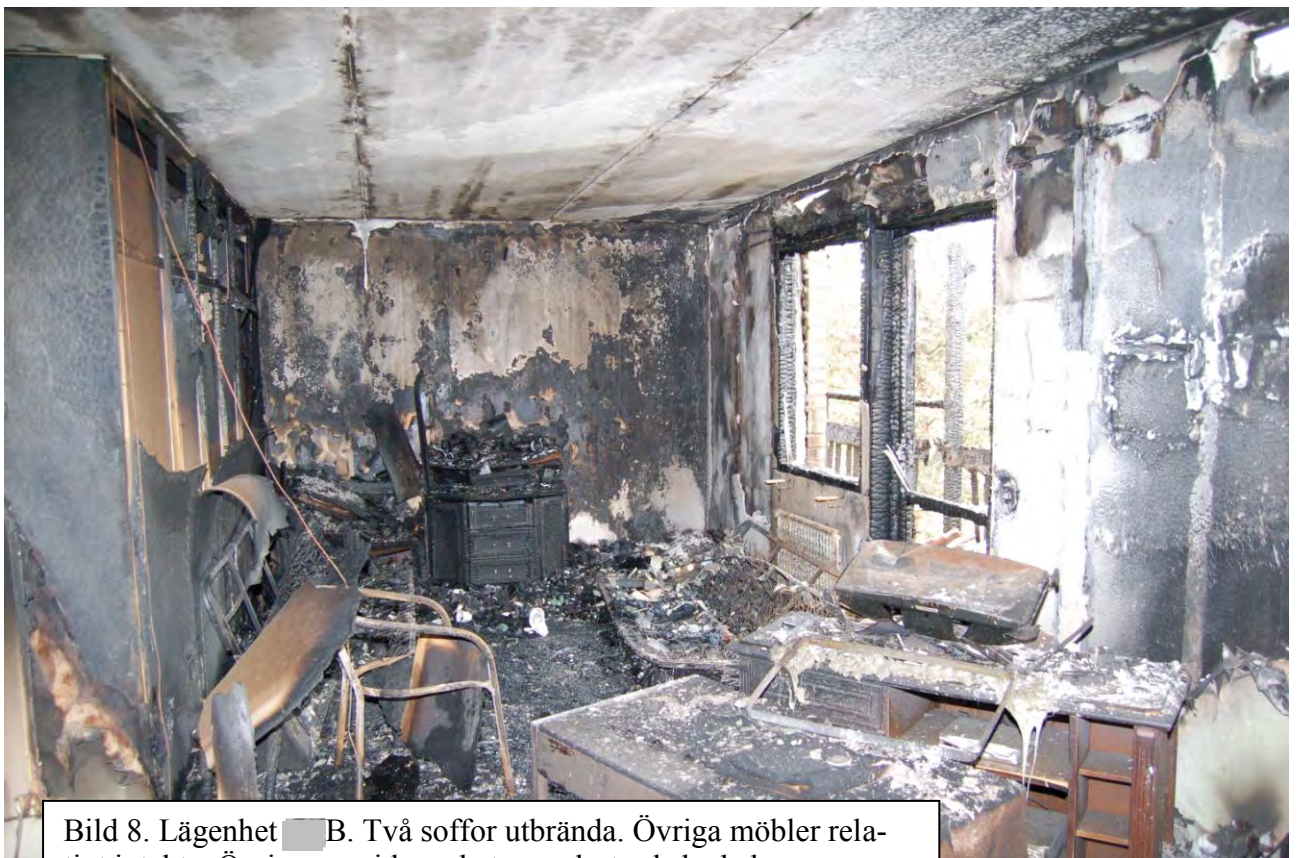
Lägenhet ■ B, 2:a våningsplan har stått obebodd under ca 4 veckor. Lägenheten har svåra brandskador vilka är mest koncentrerade till vardagsrummet. Skadorna här är djupast i ett område i rummet där två soffor och några skåp funnits placerade. Rummets övriga möblemang har endast sekundära skador. Diskussion förs om området runt sofforna kan utgöra primärbrandområde. Friläggning av soffor sker. Skadorna är mest koncentrerade vid området närmast det fönster som vetter mot balkongen. Soffans rygg står placerad mot fönsterkarmen i hela sin längd. Soffan är totalt utbränd. Några tekniska bevis för att branden skulle startat i detta område kan ej iakttas.

Bild 8. Lägenhet ■ B. Två soffor utbrända. Övriga möbler relativt intakta. Övriga rum i lägenheten endast rökskadade.

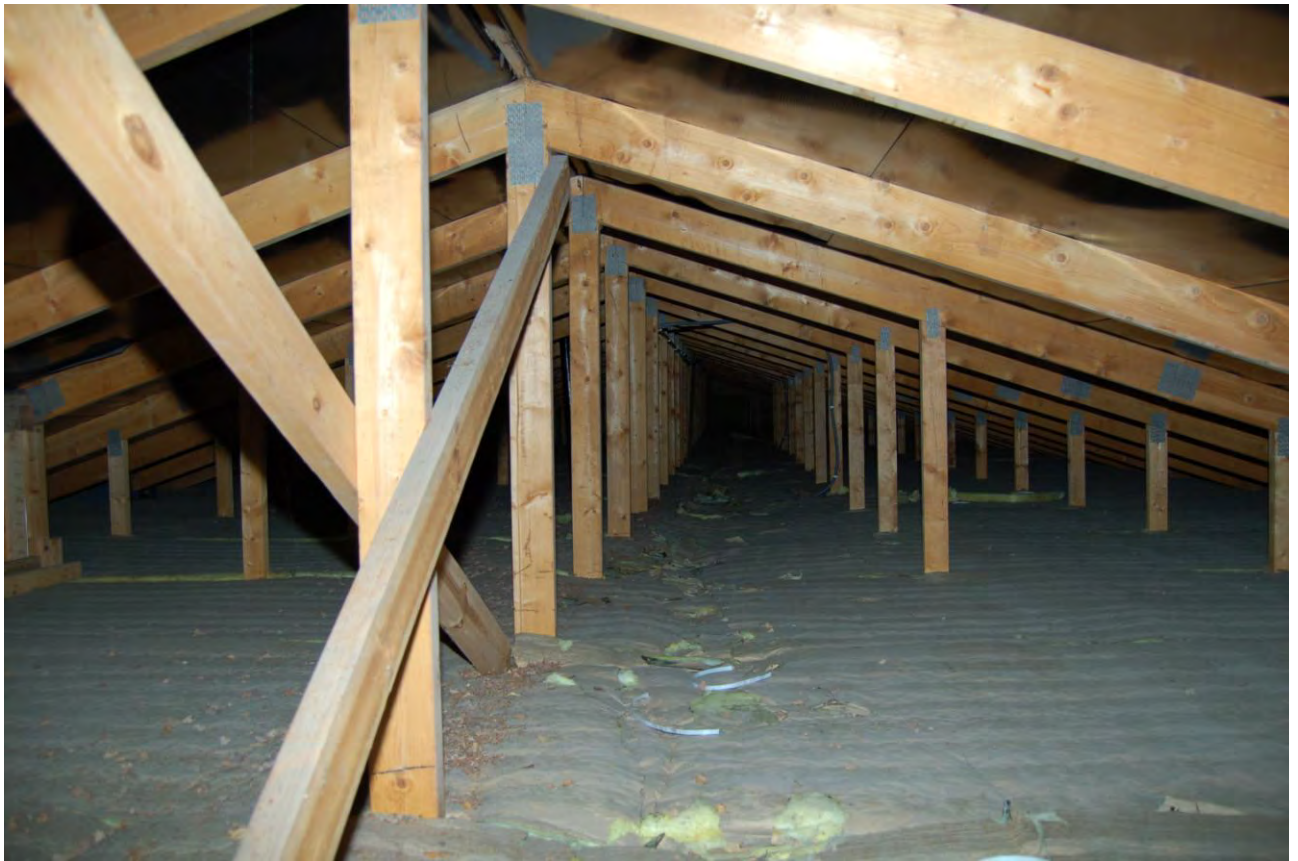
Vindsvåningen sträcker sig över hela byggnadens yta och saknar brandcellsgränser i sidled. Vindbjälklag är utfört i betong.

Bild 9. Bild från oskadad vind i likadan byggnad. Vinden saknar sektionering. Takstolar av trä sammanfogade med spikförband.
