Datum  
2012-01-09  
Handläggare  
Kent Järnström  
ID brandutredning  
Larmnr : 11-581

**Villabrand/parhus**

**Larmtid:** 21011-11-17  
**Adress:** [Redacted]  
**Objektstyp:** Enplansvilla/parhus i trä.  
**Startutrymme:** Bastu/uterum.  
**Startföremål:** Bastuaggregat . Se sammanfattning  
**Brandorsak:** Värmeöverföring. Se sammanfattning.  
**Insatsrapportnr:** 201100613  
**SOS ärendenr:** 1932150242  
**Syfte & mål** Undersöka brandorsak.  
**Metod** STEP

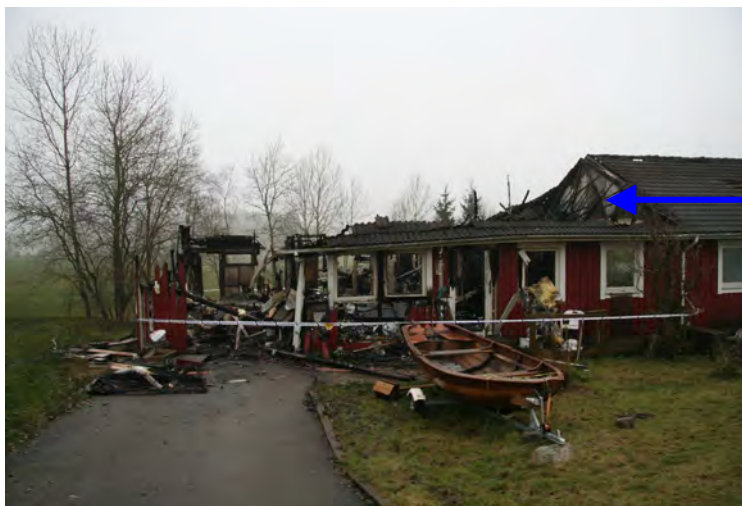
**Räddningstjänsten har lyckats hålla brandcellsgränsen.**

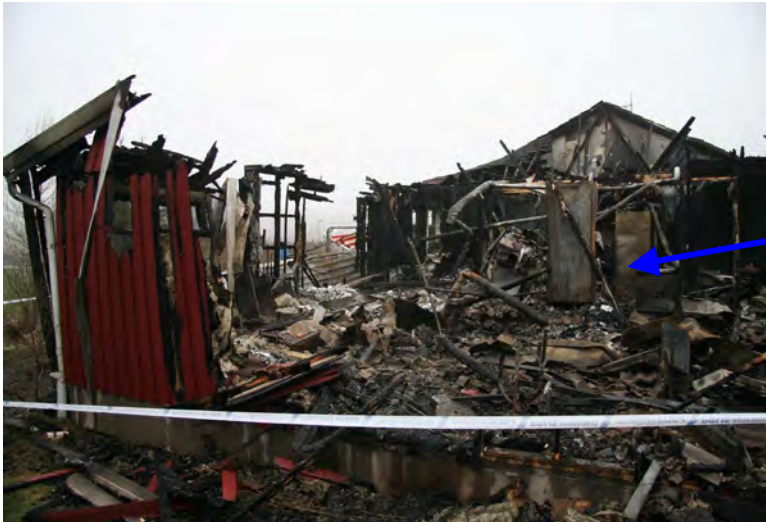
**Hela huset är totalförstört**  
**Bilden taget från sidan**  
**med garaget i förgrunden.**

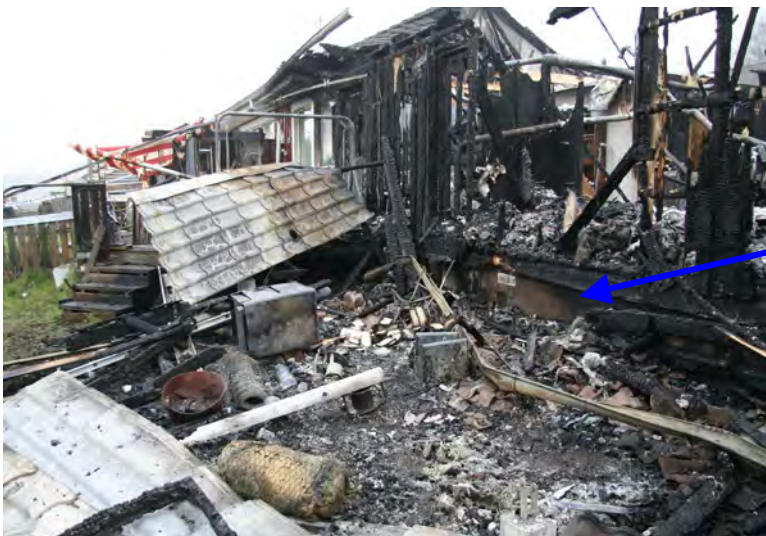
**Uterummet med inbyggd**  
**bastu. Bilden tagen innan**  
**undersökningen påbörjas.**

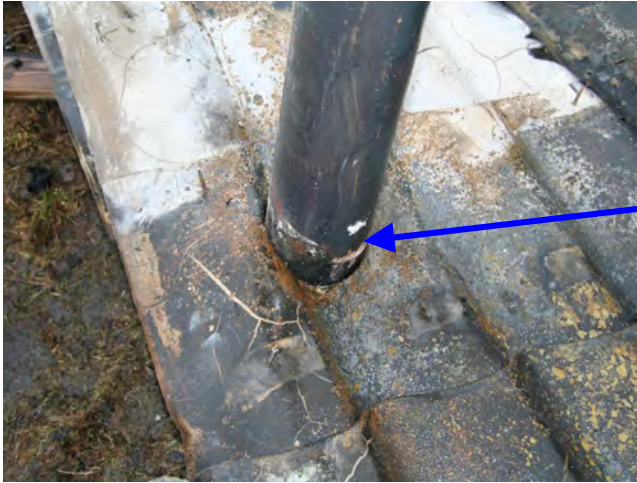
- Vid undersökningen av branden hittades ingen isolering på rökkanalen.
- Rökkanalen skall vara isolerad samt vara placerad i ett schakt som går hela vägen upp igenom yttertaket.
- Rökkanalen går igenom yttertaket genom ett hål lika stort som ytterdiametern på rökkanalen.
- Rökkanalen är mycket nära en träregel vid genomförningen på plåttaket.
- Det går inte helt att utesluta att branden kan ha startat på annat sätt, t.ex. gnistor från vedinlägg, kortslutning i elverktyg, bortglömd eller kortslutning i elektrisk bordsgrill eller annan orsak.
- Vid undersökningen hittades flera elektriska maskiner, slipmaskin m.m. samt en kabelvinda som var helt utdragen. Någonting kan ha varit inkopplat som orsakat en kortslutning och brand.

**Rökkkanalen av stål där den går igenom plåttaket. Inget schakt är byggt.**

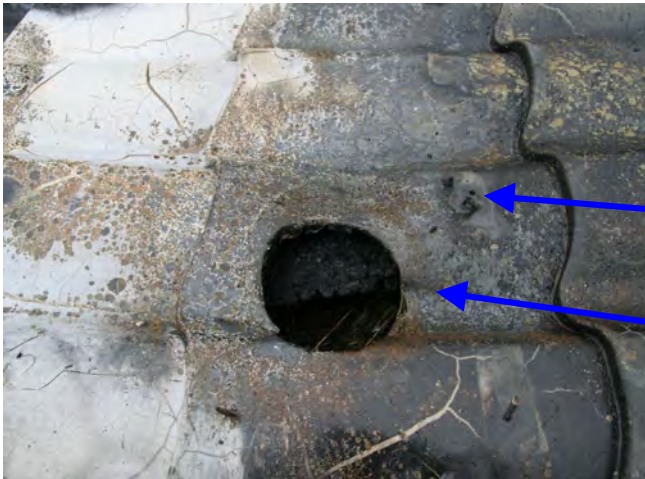
Brandorsak: Med stor sannolikhet värmeöverföring från bastuaggregatets skorsten till takreglar som ligger för nära rökröret.

**Plåttaket sett underifrån.**

**Här har en träregel funnits men är bortkolad.**

**För kort avstånd till träregel**

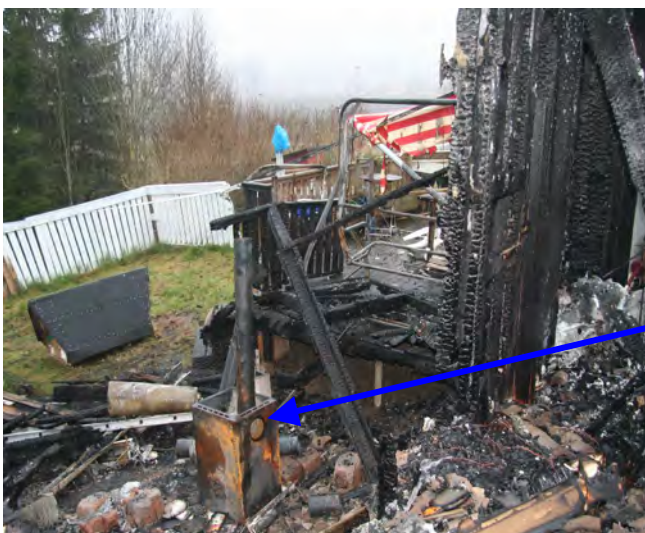
**Rekonstruktion av bastuaggregatet med röckkanal**

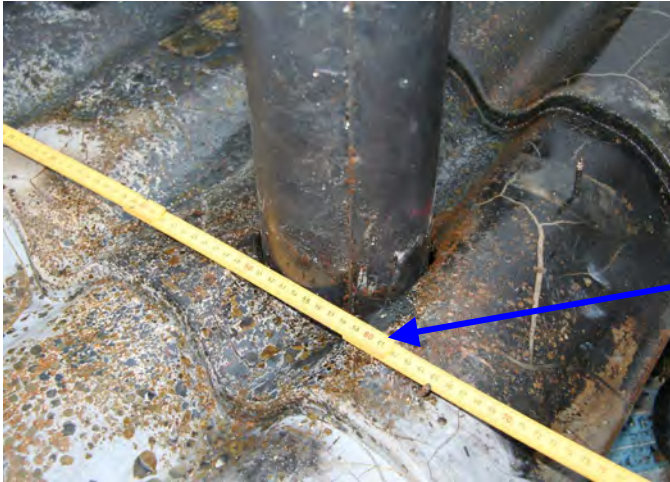
**Har det funnits en regel här också?  
Det går ej att se på plåten.**

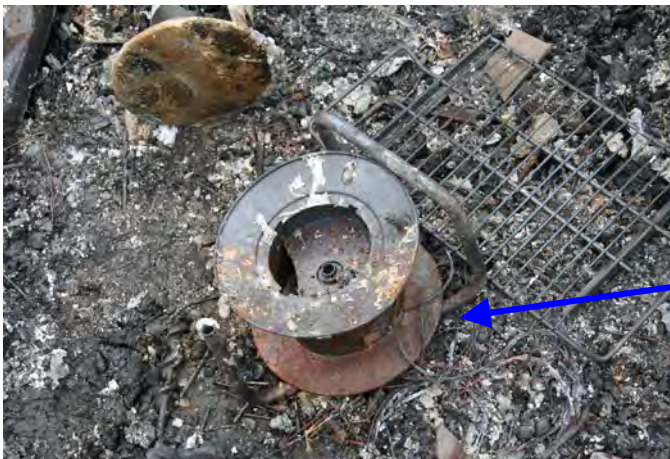
**Kabelvinda som är korrekt  
utdragen.**

**Oklart vad som har varit  
inkopplat, går ej att se då allt är  
sönderbränt.**

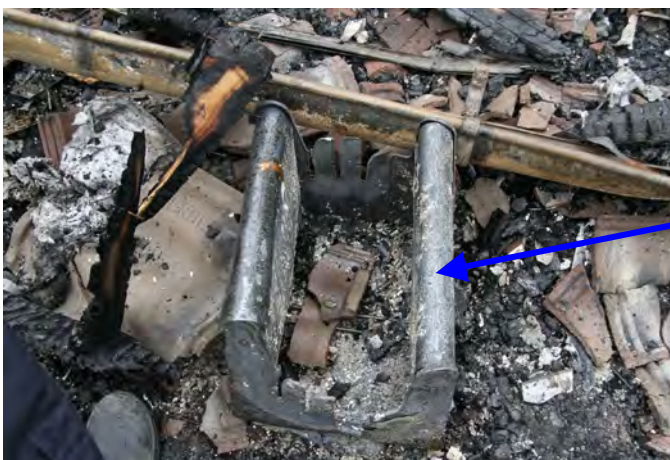
**Bordsgrill, elektrisk. Har den varit  
inkopplad eller kanske avglömd?**
