Eskilstuna  
kommun

**Räddningstjänsten**  
Handläggare, telefon  
Peter Ehrensträhle, 016-7107467

Datum  
2011-10-04  
Vår beteckning

## BRAND-/OLYCKSUTREDNING

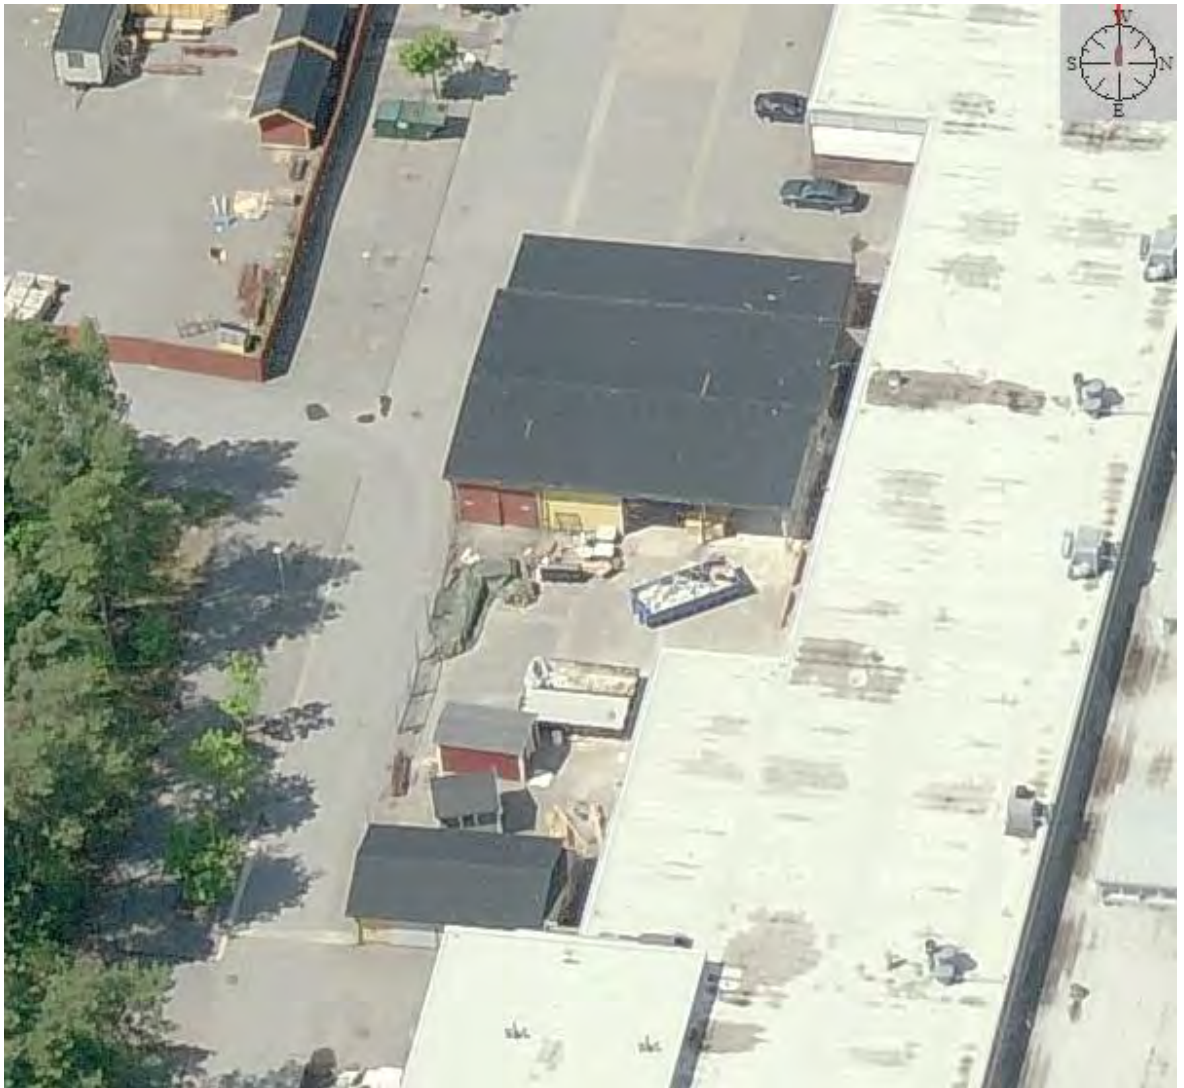
Före branden. (Okänt datum för fotograferingen.)

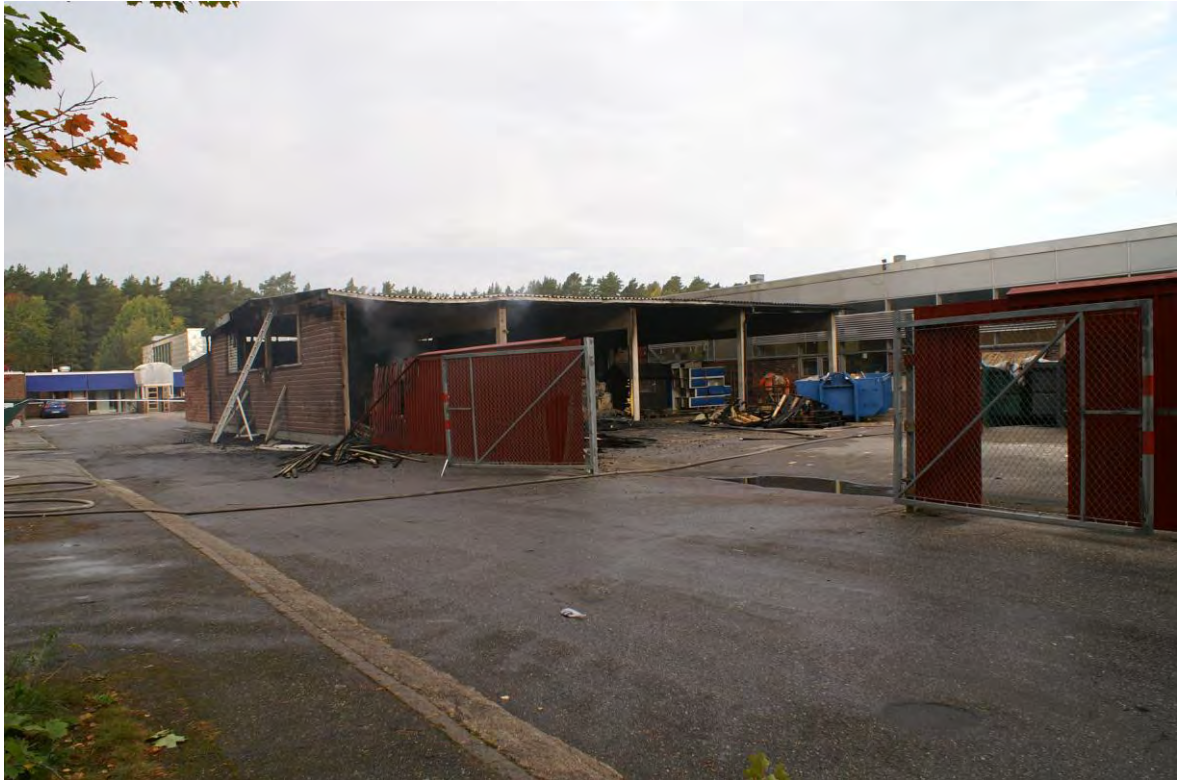
Exteriör bild

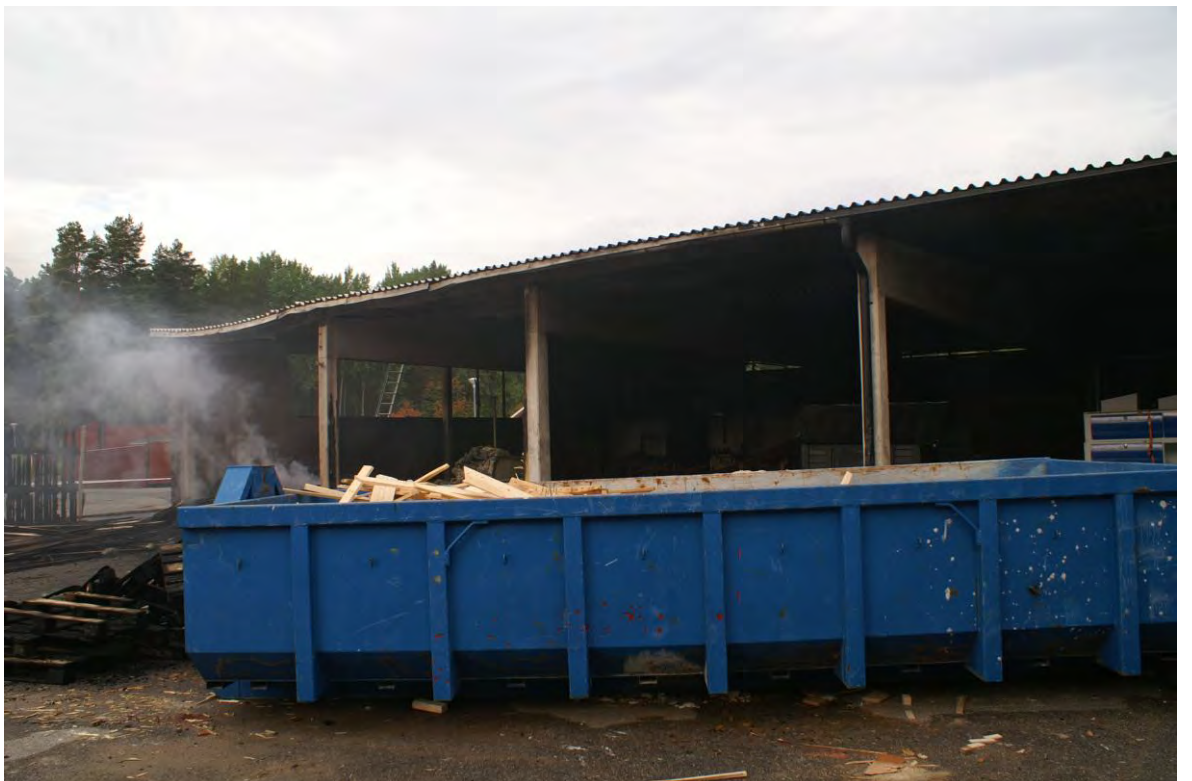
Dagen efter.

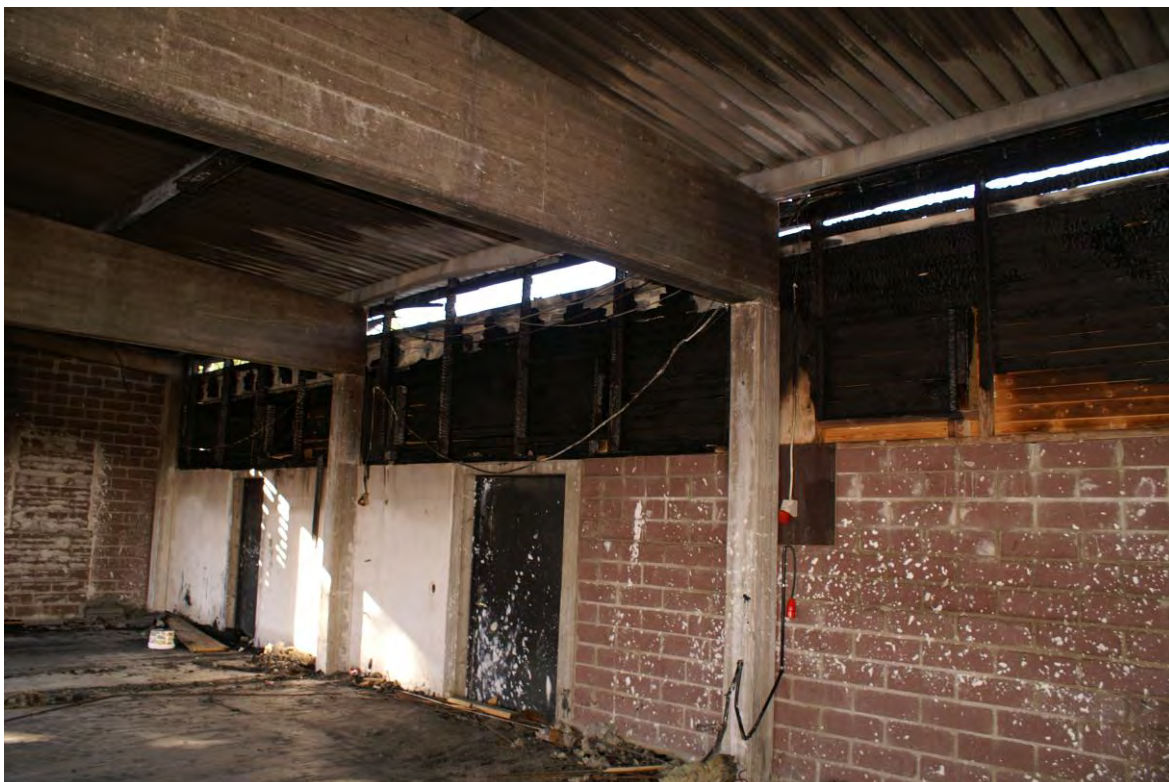
Väggen mot carporten

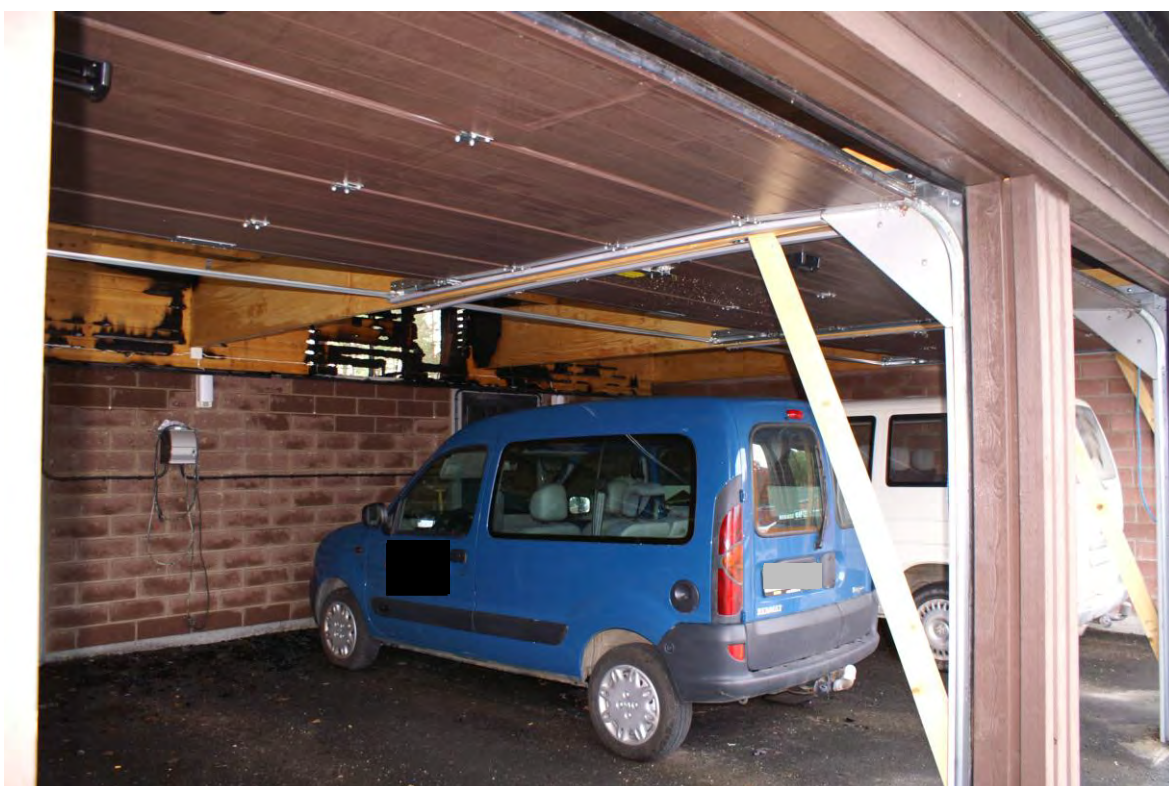
Sedd från andra sidan. Delvis sönderbrända takstolar.

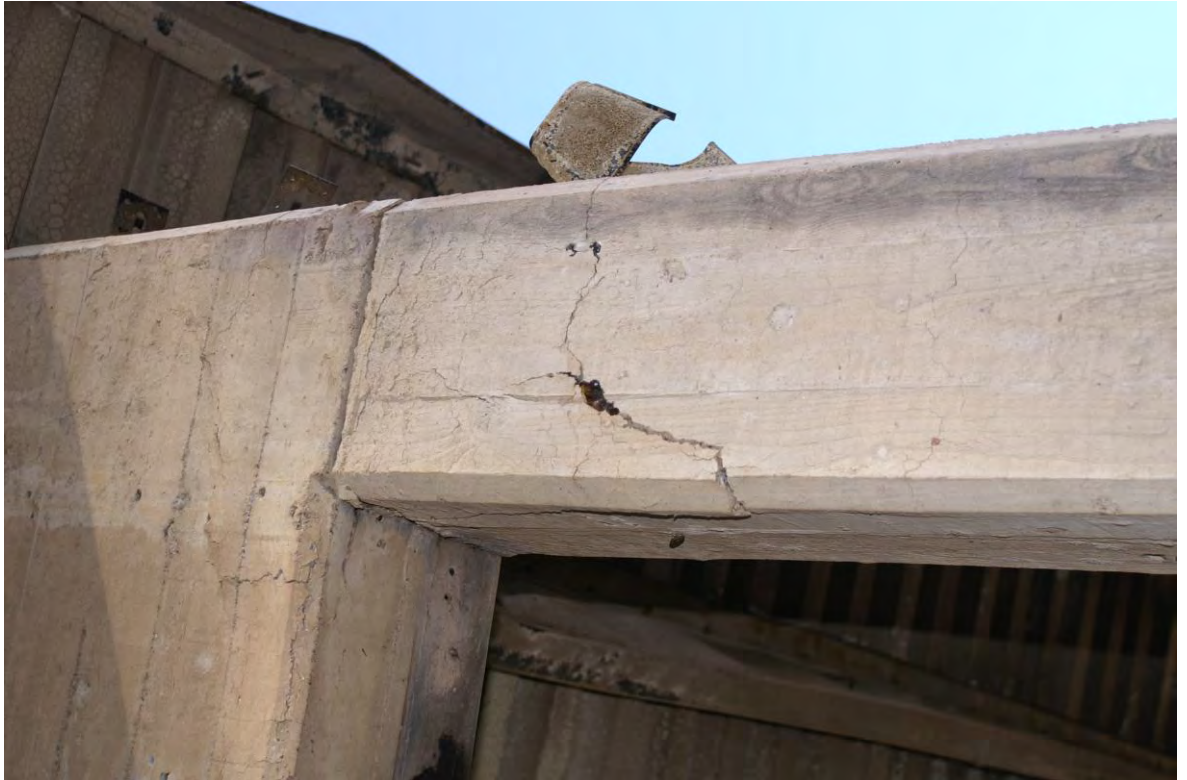
Det var klockan 02.15 på fredags morgon som någon såg och larmade via 112, om att det brinner i ett fristående förråd vid Rekarneskolan. Första bedömningen är att det är ett mindre fristående förråd, varför det skickas en bil med två personal till platsen. Nya uppgifter efter bara några minuter gör dock gällande att det är i omedelbar anslutning till skolbyggnaden, samt att branden är kraftig. Då åker resten av personalstyrka på stn. 100 med ytterligare en bas-bil samt tankbil, även brandman i beredskap ombeds komma med ytterligare en tankbil. Man inriktar sig på att begränsa, förhindra spridning till skolbyggnaden. Vilket också lyckas. Man lyckas även att förhindra antändning av de fordon som står i garagelängan som ligger långsides med förrådet. Det som brunnit upp är den del av virkesförrådet som fanns i byggnaden samt två ”lekstugor” som producerats på skolan. Dock har stommen fått så allvarliga skador pga. värmen att den kommer att rivs (förhoppningsvis), betongen har spjälkat in till armeringen och pelare har spruckit.

Skador på pelare.

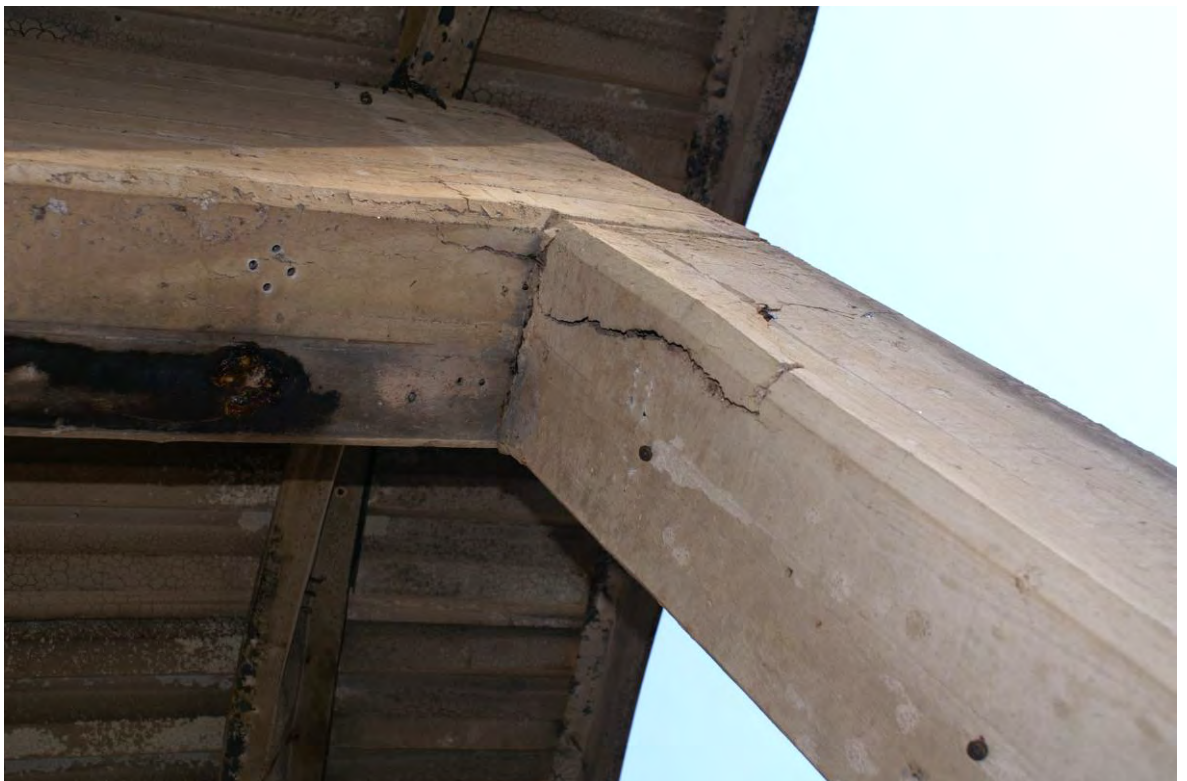
Samma pelare från andra sidan

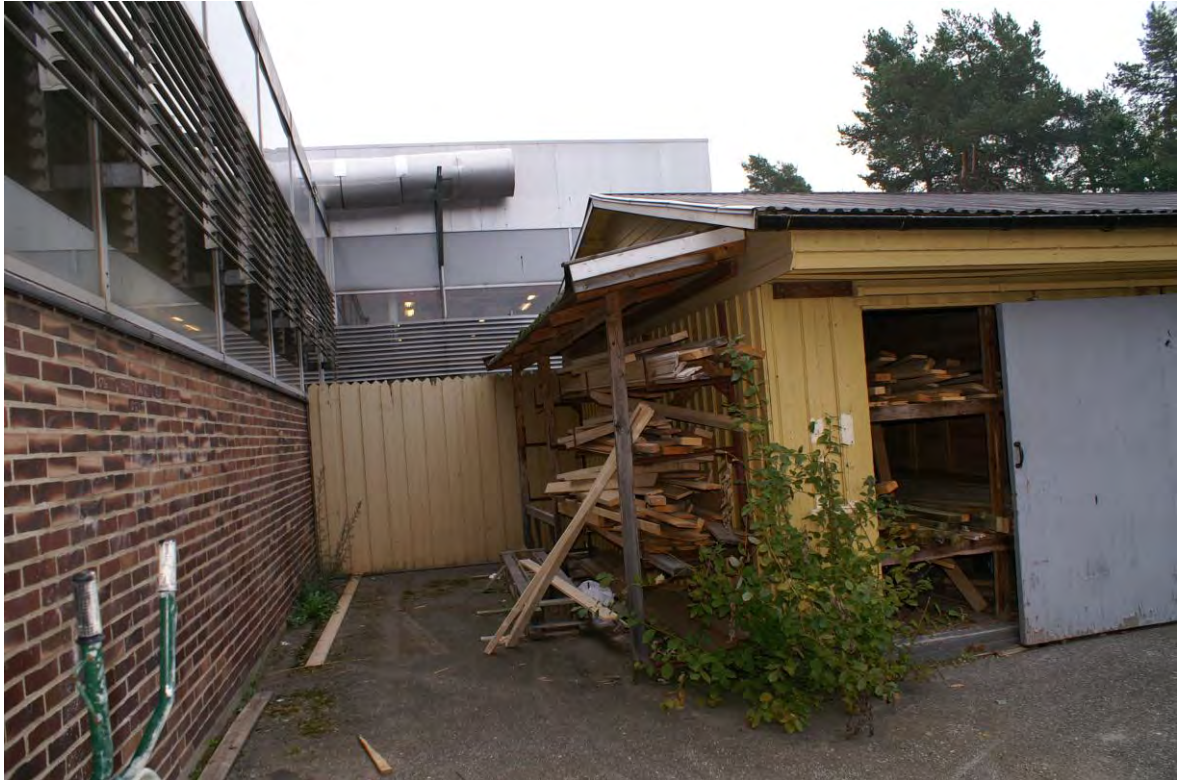
Skolledningen verkar inte ta brandskyddsarbetet seriöst, man har tidigare fått förelägganden på att man har öppna lastväxlarflak liggande, för sophantering, i anslutning till fasaden. Dessa ligger fortfarande kvar, fyllda med div. brännbara sopor. Ett äldre virkesförråd byggt i trä, ligger lika nära fasaden/fönstren som det nu eldhärjade, det ska enl. uppgifter rivs (oklart när/om).

Det ”gamla” virkesförrådet.

Man bör på något sätt avskärma det kvarvarande virkesförrådet från fönsterbandet, för att förhindra/försvåra brandspridning in i skolan.

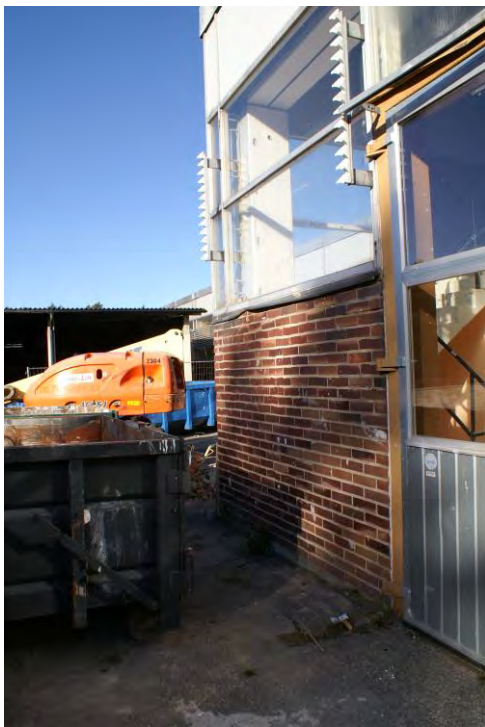
Lastväxlarflakens placering!

Ta bort lastväxlarflaken från deras plats i omedelbar anslutning till fasaden/fönstren. Det rekommenderade skyddsavståndet (försäkringskrav) för öppna containers är minst 6 meter från fasad.
