MÄLARDALENS  
BRAND- OCH RÄDDNINGSFÖRBUND

UTREDNINGSRAPPORT  
**OLYCKSUTREDNING - BRAND**

**Brand i garage med acetylenflaska,  
Västerås, 2011-01-08**

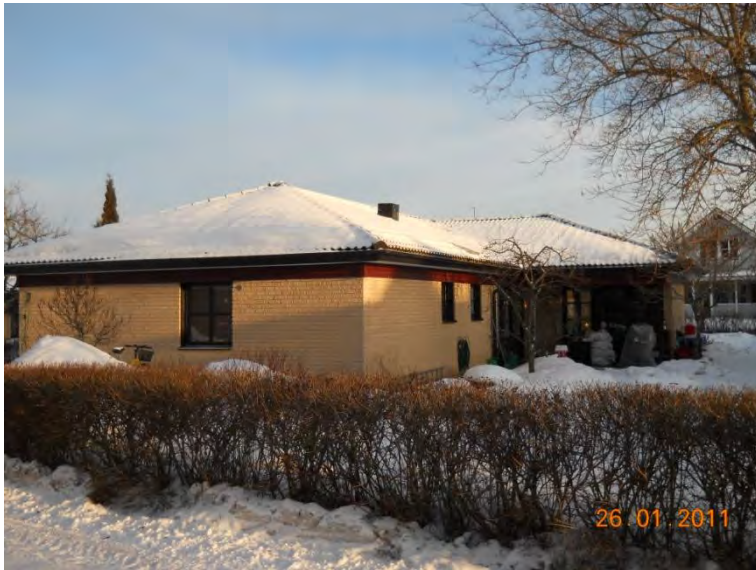
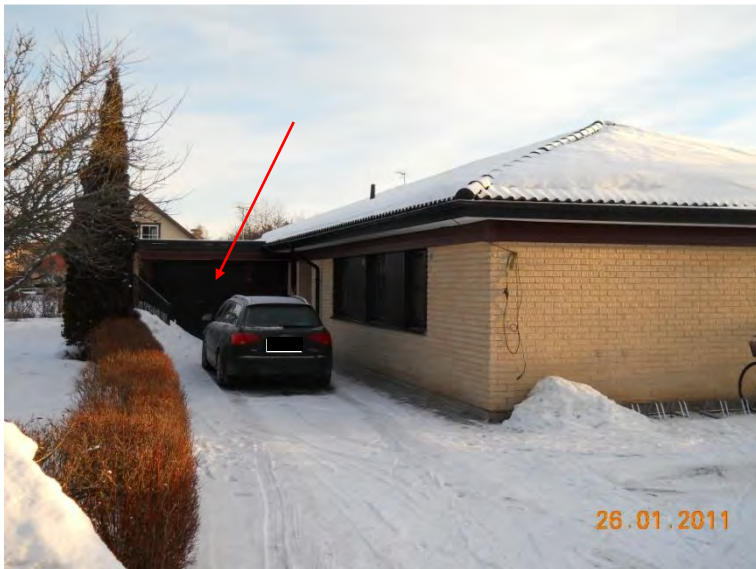
Foto på grann fastighet. Pilen markerar garaget

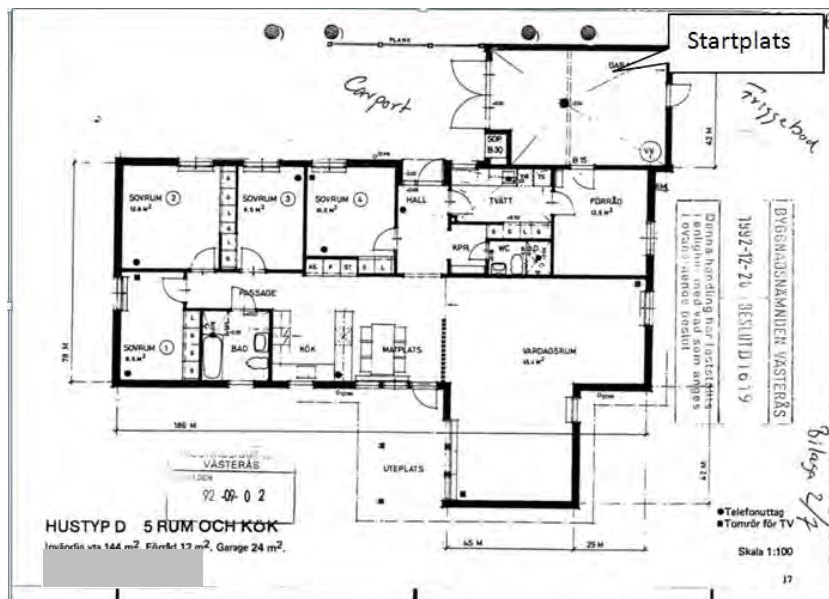
Primärbranden som uppstod pga av svetsarbete på fordonet i garagets nv hörn.

Svetsarbeten på fordon. Underredsmassa har antänds och förmodligen har en bränsle ledning brunnit av. Därav det hastiga brandförlopp i startutrymmet. Därefter har branden via taket spidit sig till bostadshuset. Den byggnadstekniska avskiljning på 30 minuter mellan garage och bostad har förmodligen klarat det krav som förväntas av denna avskiljning..

Minsta kravet på släckutrustning vid hetarbete av privatpersoner borde vara minst en 6kg pulversläckare.
