## Undersökningsprotokoll

# Olycksundersökning

ID Brandutredning  
2011A00722

## **Brand på Gunnars Maskiner, Åsarp Falköpings Kommun.**

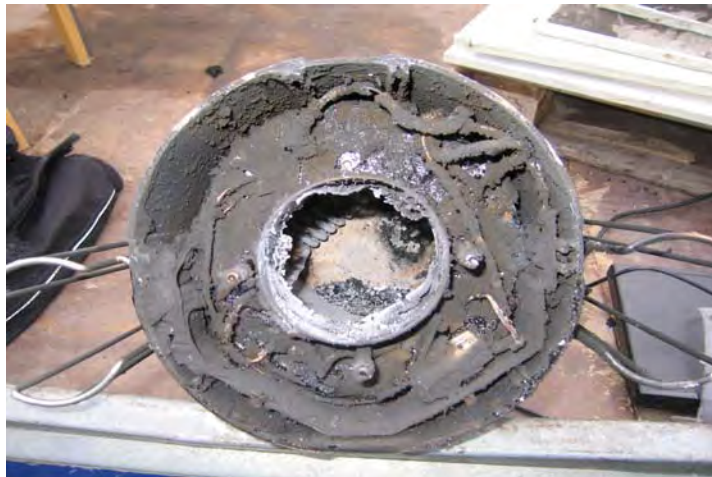
Id olycksundersökning  
2011A00722  
Primärbrand.

Brandorsak.

Värmeöverföring från kaffemaskin JedeXpress till bord i trä samt servetter framför kaffemaskin. Företaget Jede AB Mariestad kommer att skicka apparaten för analys och ev. åtgärdsförslag.

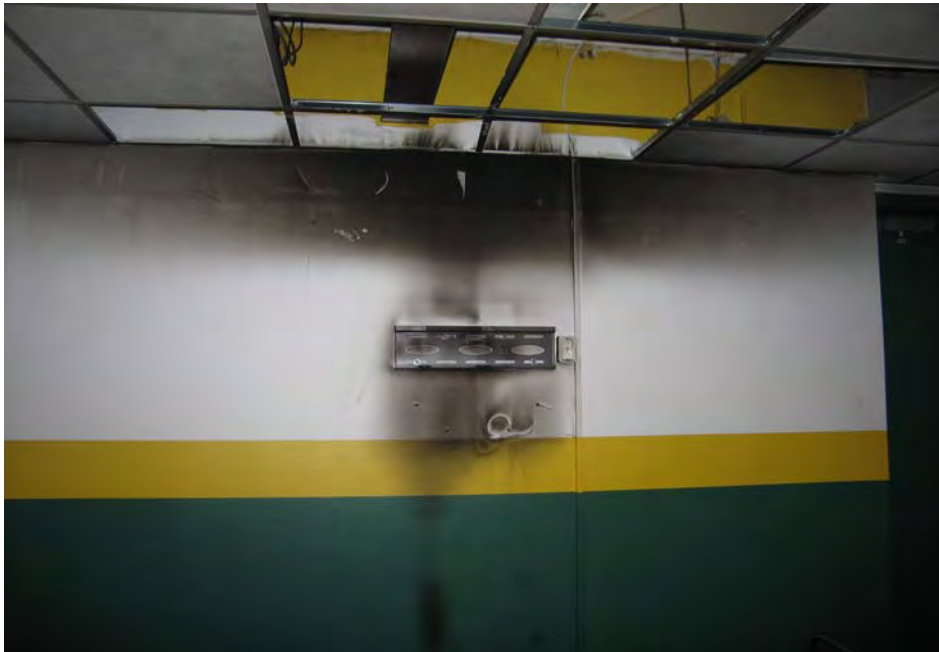
Brandstartplats och fäste för den platt-tv som hängde över kaffemaskin.

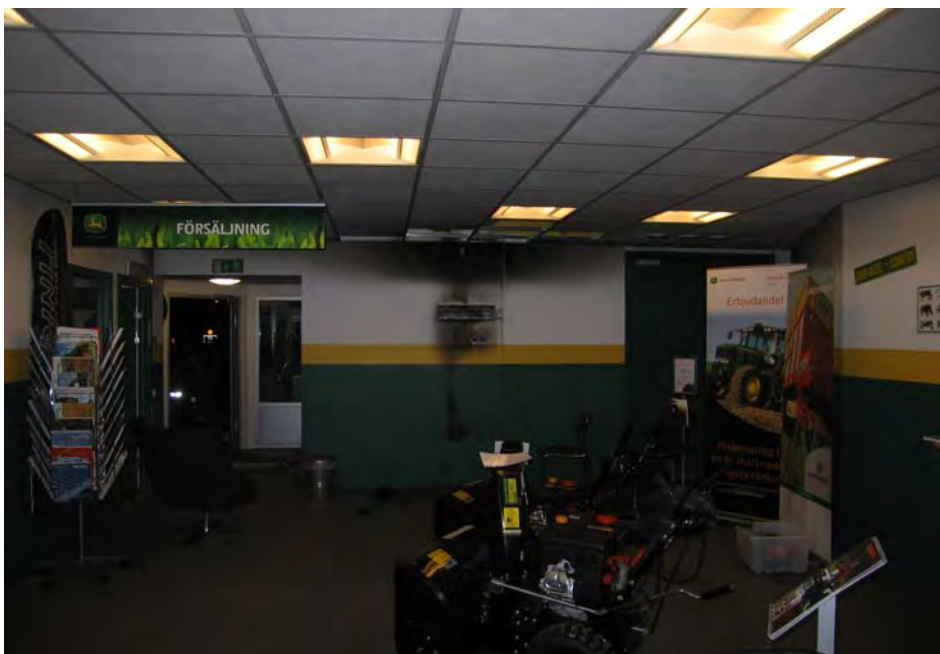
Fel placering gjordes av övertrycksfläkt av deltidsstyrkan från Trädet. Den dörr som borde användas till frånluft användes för tilluft.

Utställning en där branden börjat. Dörren till vänster användes av deltidskåren från Trädet för övertrycksventilering. Denna dörr fungerade som frånluftsdörr när styrkan från Falköping kom till platsen.

Man skall alltid (om det är möjligt) kontrollera lokaler, hur möjligheten för tilluft och frånluft är innan man övertrycksventilerar byggnader.

När man skall övertrycksventilera lokaler måste man veta var röken tar vägen, detta för att inte smitta ner lokaler som inte drabbats med rök från händelsen.

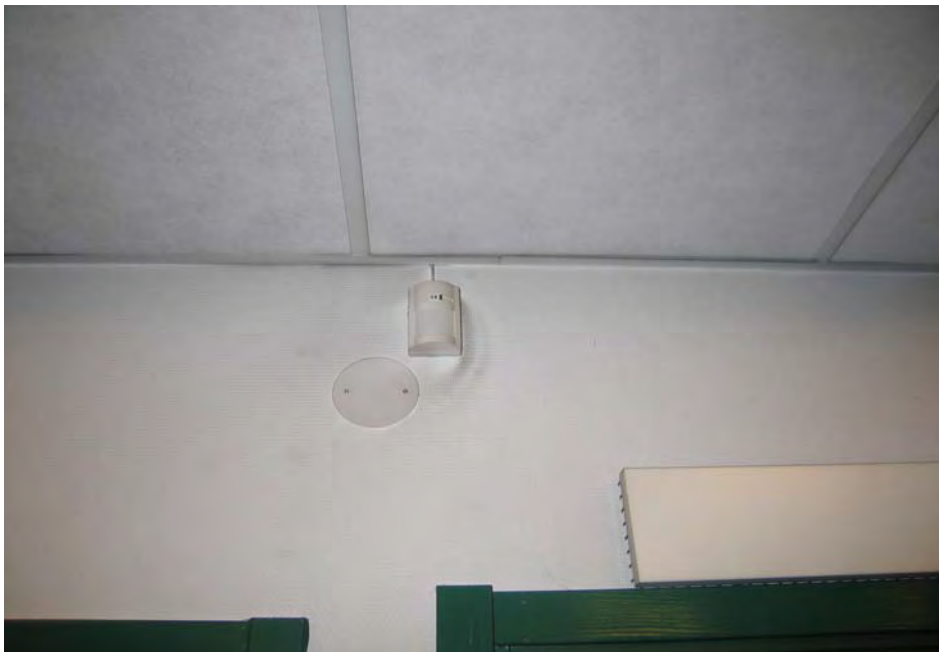
IR-detektorer som löste inbrottslarmet vid händelsen.

Ett större lantbruksföretag med stora världen som inte har brandlarm utan endast inbrottslarm. Vid denna händelse har inbrottslarmet larmat från infraröd detektor. Ett brandlarm bör installeras och kopplas till ägare och bevakningsföretag eller SOS och/eller räddningstjänst.

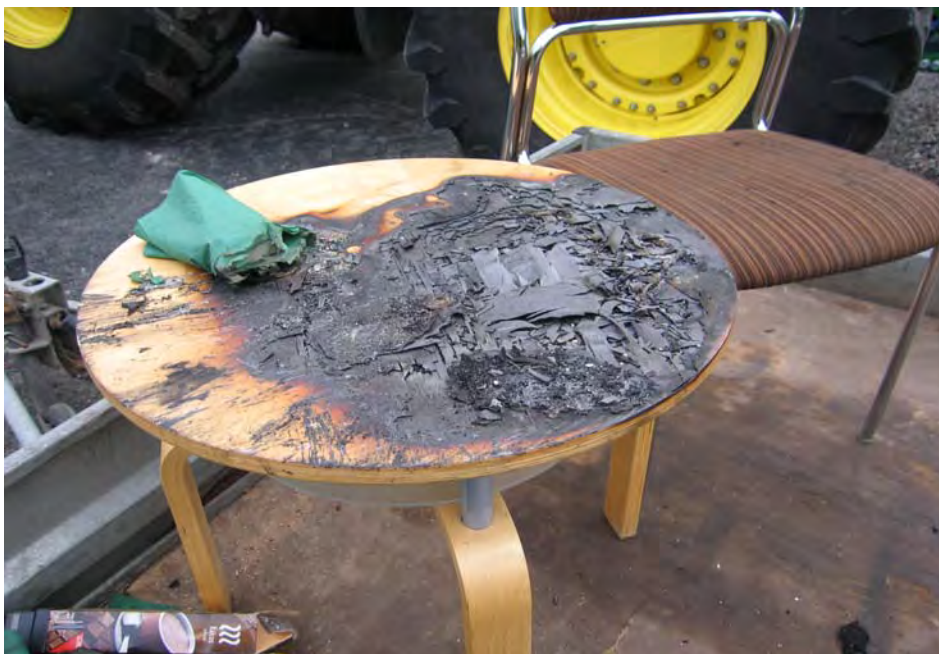
Det bord som kaffemaskinen var placerad. Ett antal servetter fanns även framför maskinen,

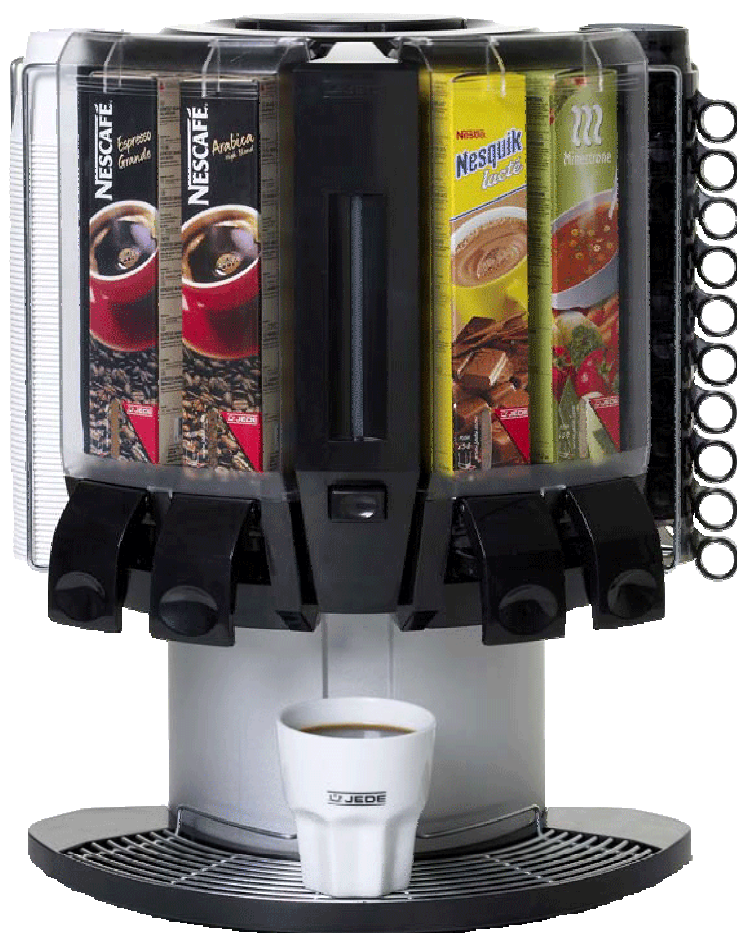
Vid undersökningen konstaterades att kaffemaskinen var orsaken till brandstarten. Maskinen var kopplad till nätet och vatten var påfylld dagarna innan händelsen. En av ägarna tyckte att maskinen var ovanligt varm vid påfyllning av vatten. Pappersservetter har legat på bordet framför kaffemaskinen.

JEDE X press sålt av JEDE AB i Mariestad.

JEDE AB Mariestad skall skicka apparaten för analys.

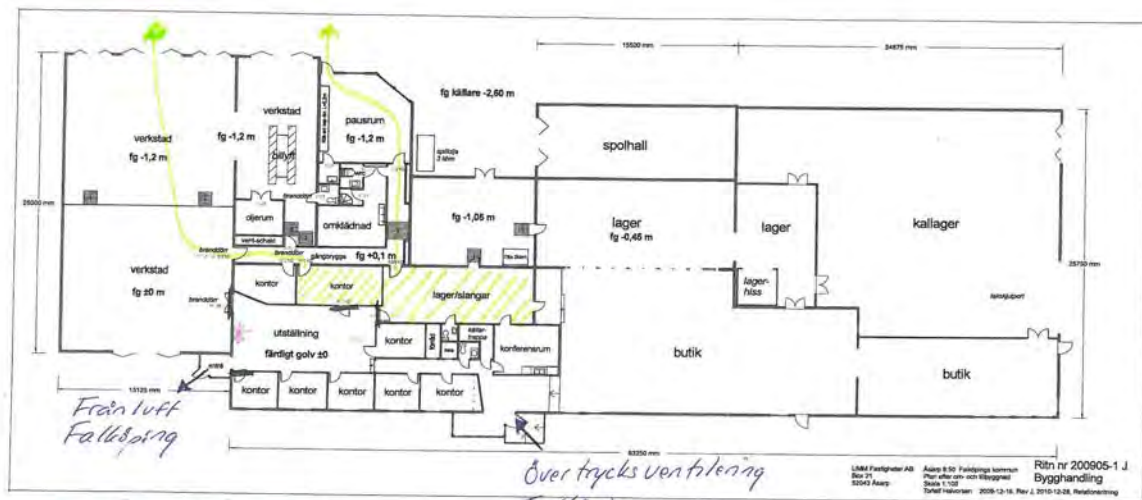
Falköpingsstyrkan gjorde annan bedömning av ventileringen (se ritning) man blev tvungen att undertrycksventilera områden där dörrar var stängda och som inte borde blivit smittade med rök.

\* = Brändtäckplats  
- = Dörrar som var stängda

En brand och rökavskiljning bör upprättas mellan kontorslokaler och butik/reservdelslager för att inte onödigt smitta ned utrymmen om en brand och rökutveckling sker.

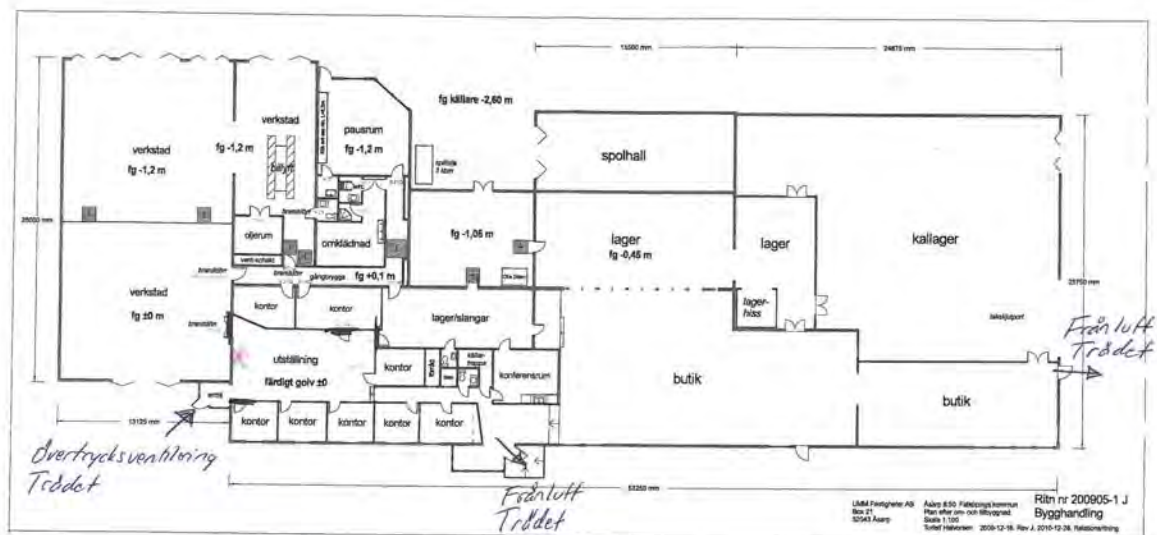
— = Dörrar som var stängda
