Brandutredning

Objektstyp:	Kvarnrum fabrik
Larmtid:	2011-03-15 kl.15:39
Adress:	Hörneborgsvägen 11
Ägare:	Akzo Nobel
Fastighetsbetäckning:	Hörnett 36:5
Startutrymme:	Kvarnrum
Startföremål:	Skruvens drivning
Brandorsak:	Mekanisk påverkan/varmgång
Insatsrapport nr:	2011A00166

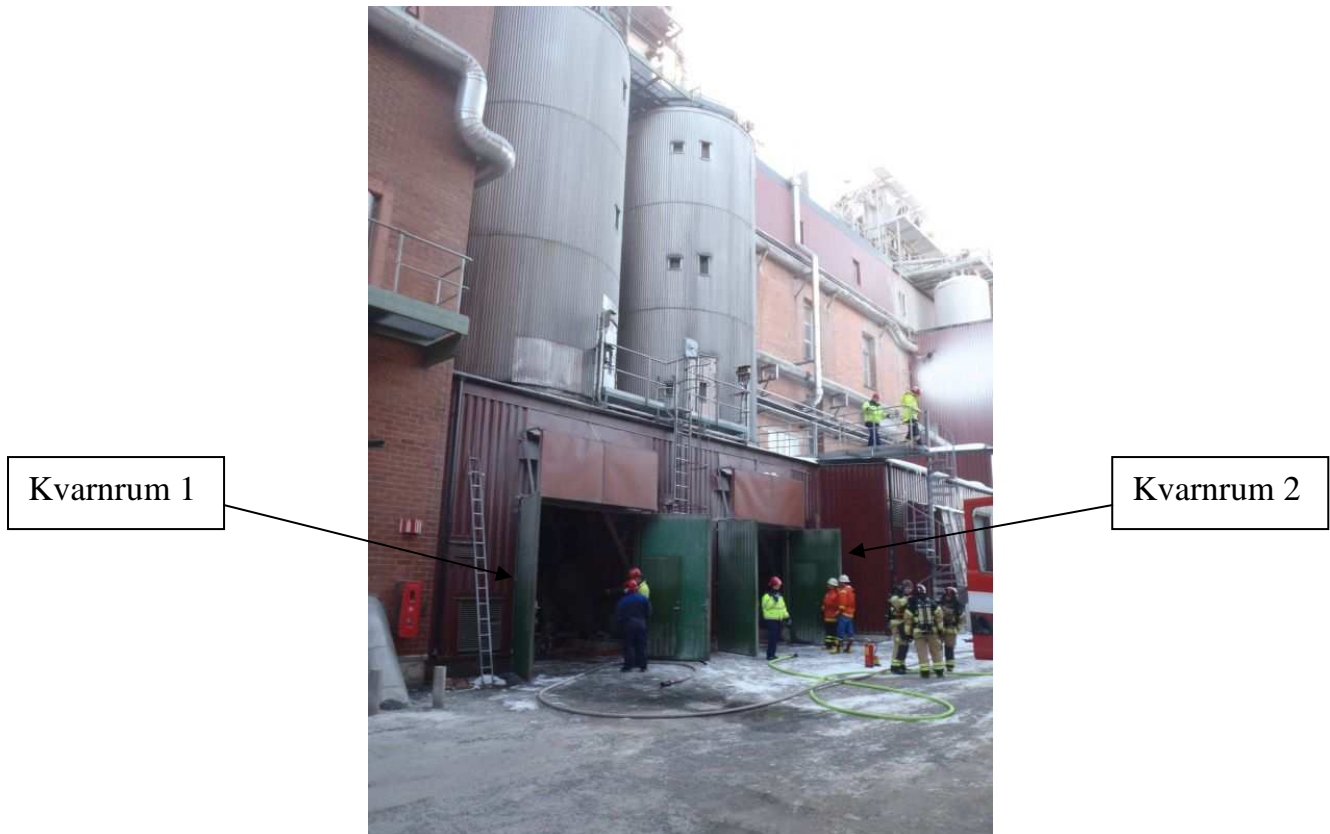
Undersökningen påbörjas i brandrummen, som är två till antalet och kallas kvarnrum. Det har brunnit längs mellanväggen och i dess omedelbara närhet, samt upp mot taket på båda sidor av väggen i de två kvarnrummen. Mellanväggen är byggd av perforerad dubbelplåt med isolering mellan. I väggen finns hål för rör och ventilationsgenomföringar. Dessutom finns det viss förbindelse i golvnivån under mellanväggen.

Bild 1. Översiktsbild på de båda kvarnrummen.

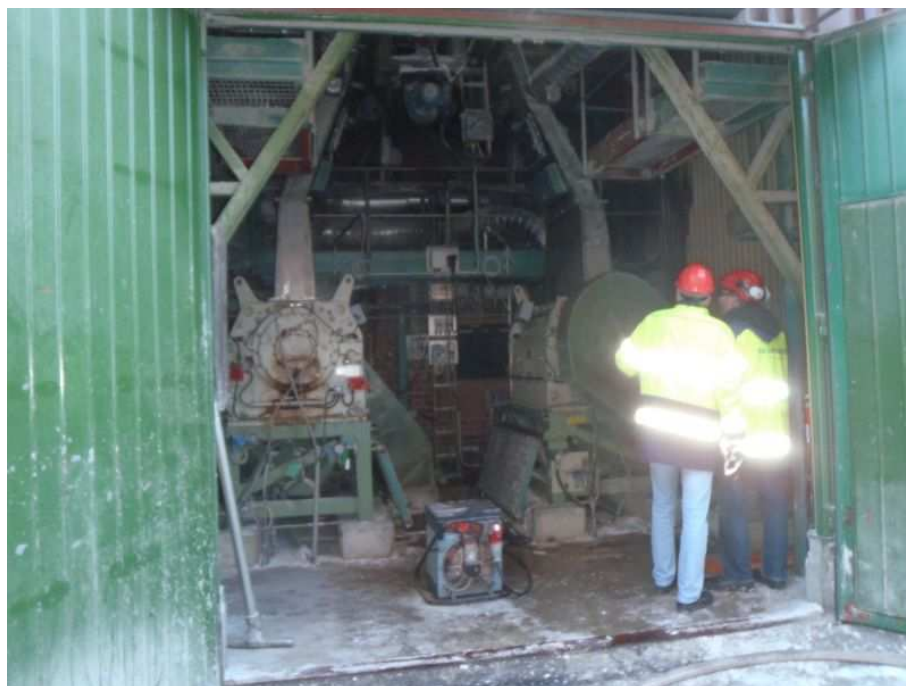
Bild 2. Kvarnrum 1. Startutrymme.

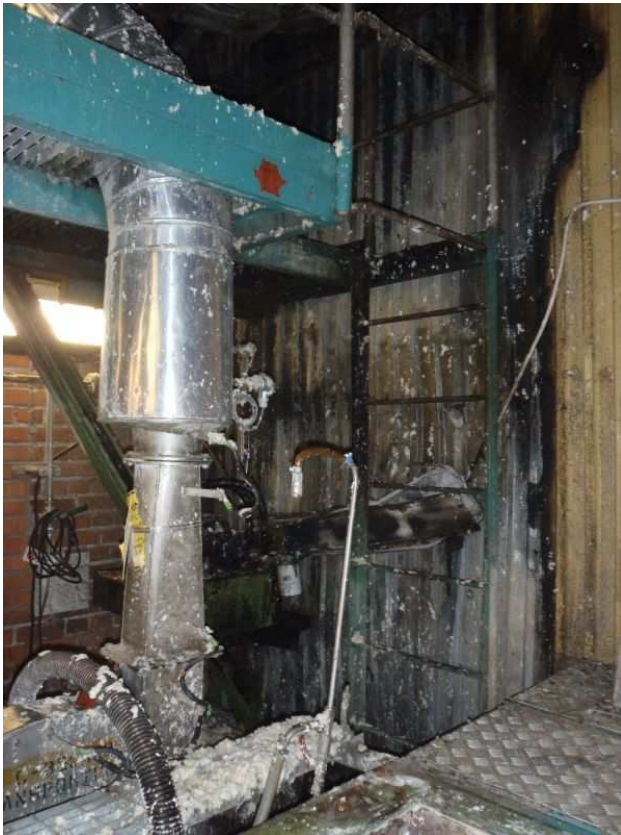
Bild 3. Högra hörnet i kvarnrum 1.

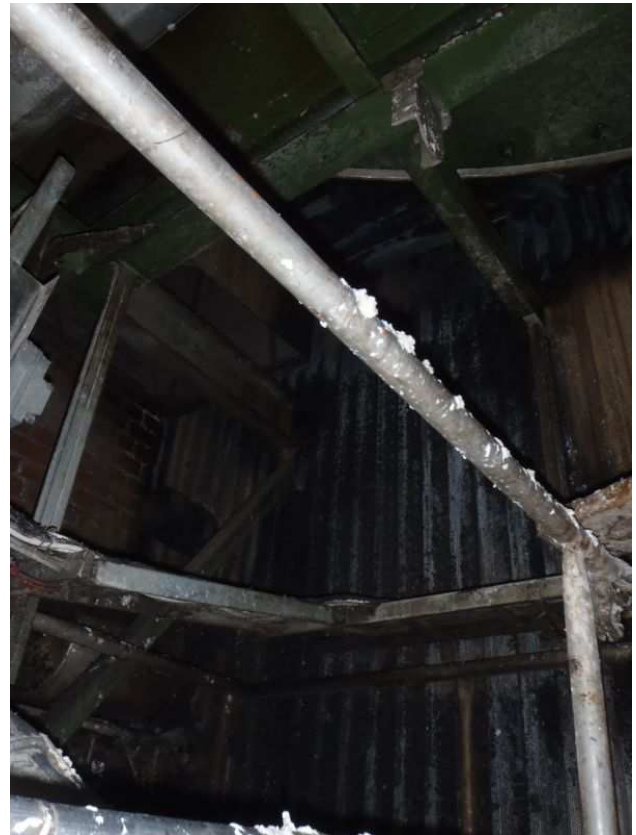
Bild 4. Spridning mot taket i kvarnrum 1.

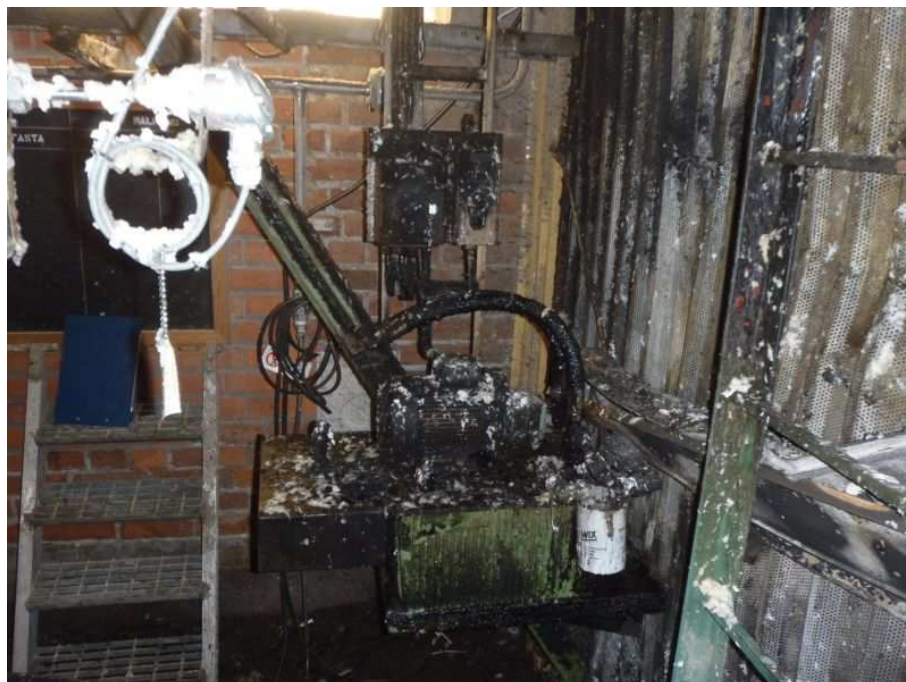
Bild 5. Hydraulmotor i kvarnrum 1.

Bygga in hydraulmotorer så att det inte finns oljerester tillsammans med cellulosarester som kan antända och ge stor energi.

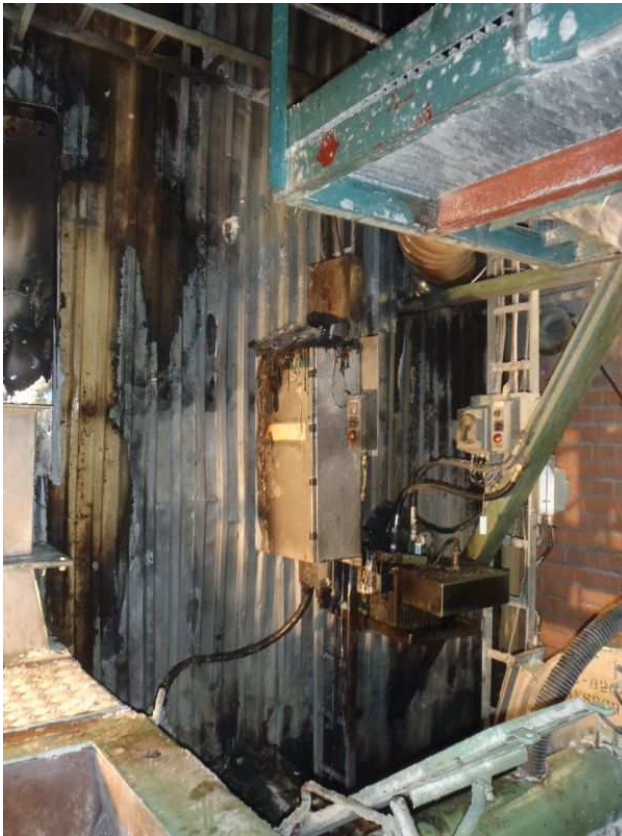
Bild 6. Kvarnrum 2.

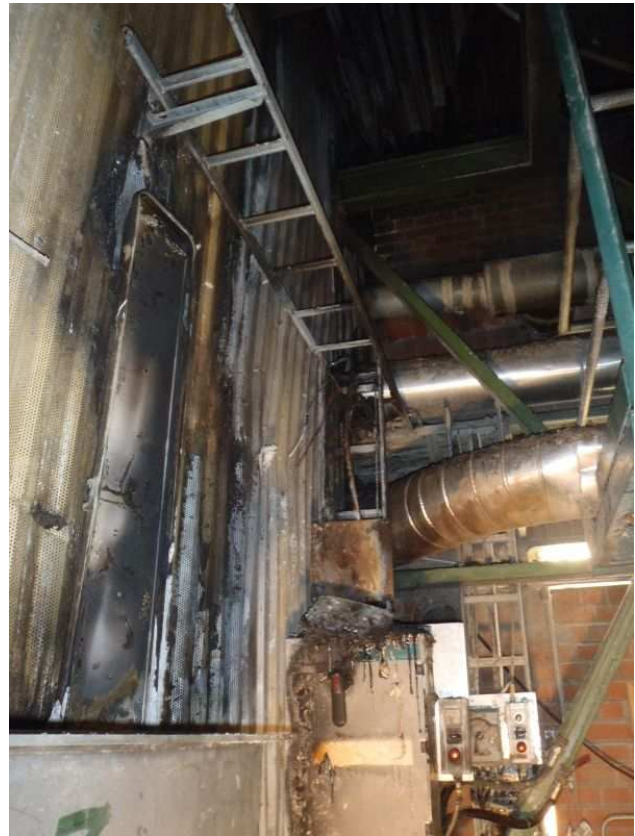
Bild 7. Spridning mot taket i kvarnrum 2.

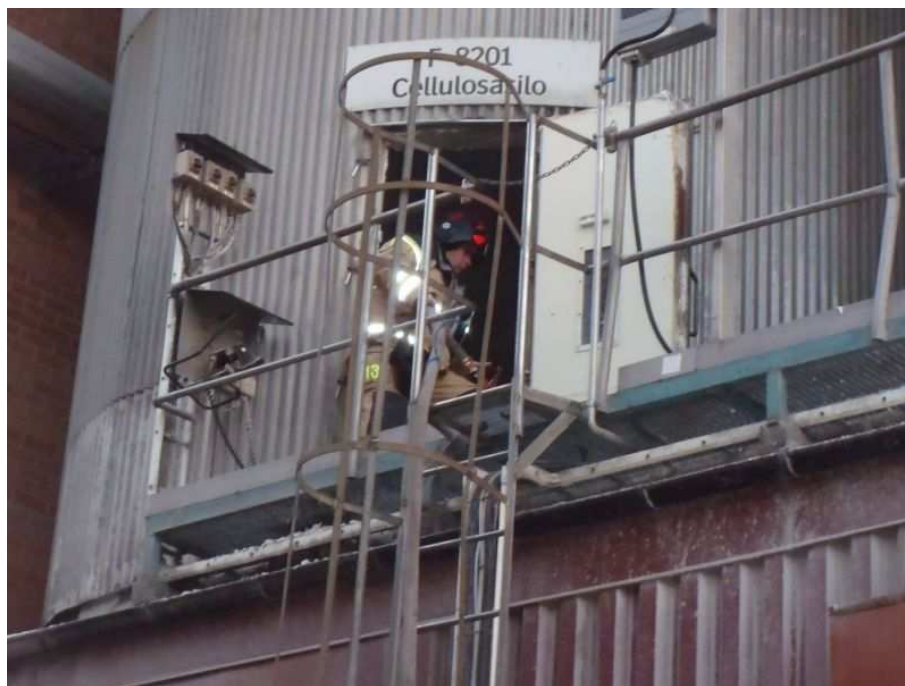
Bild 8. Ingång till cellulosasilon på kvarnrum 1.

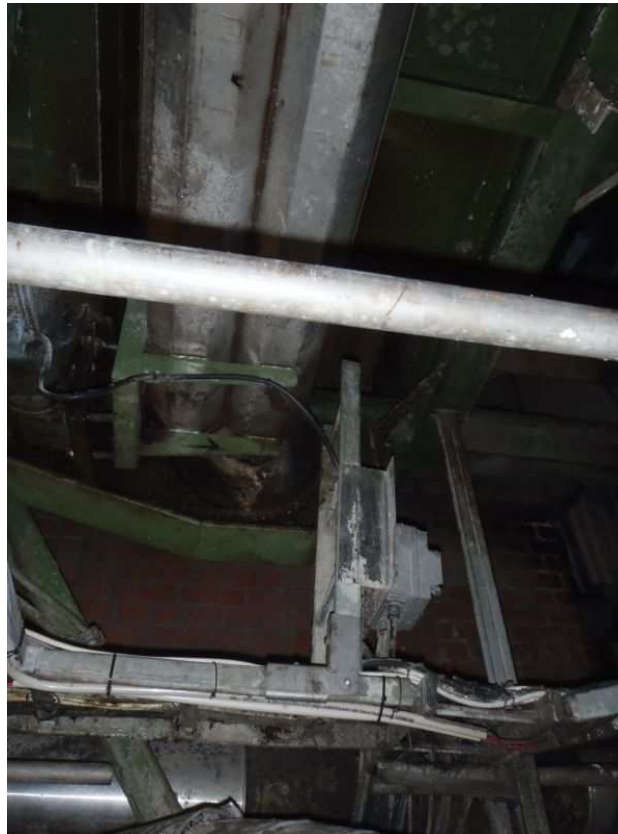
Det har även brunnit längst ner i cellulossilon runt skruven och siloväggen. Silon står ovanpå kvarnrummet, golvet i silon där skruven sitter är belägen i kvarnrummet. Silon har ingen öppen anslutning till kvarnrummet. Skruven drivs med en kedja som är på utsidan av silon och således i kvarnrummet.

Bild 9. Undersidan av silons skruv.

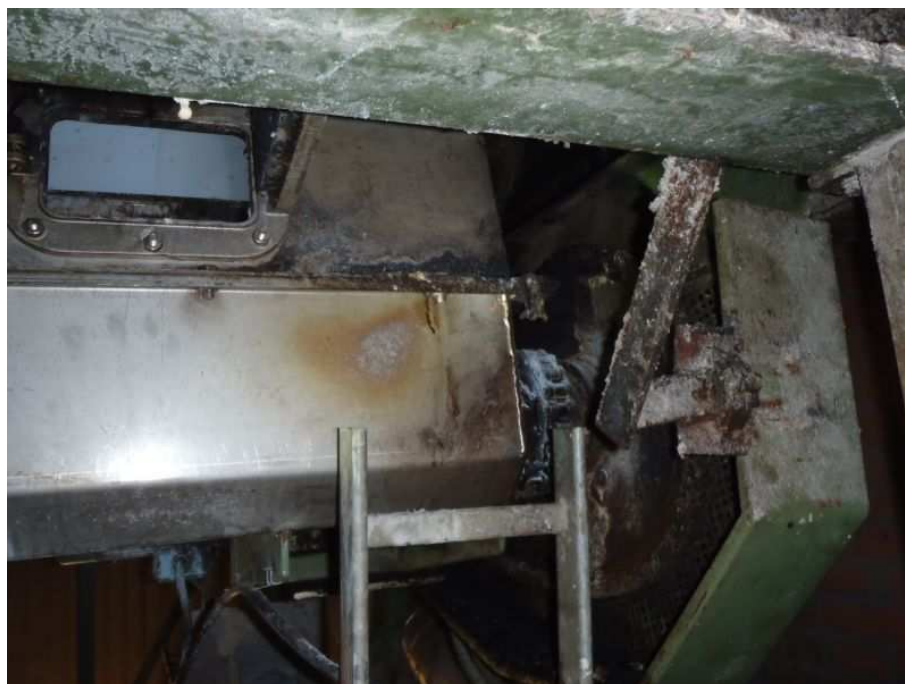
Bild 10. Utsidan av skruven där branden varit på insidan, samt drivningen.

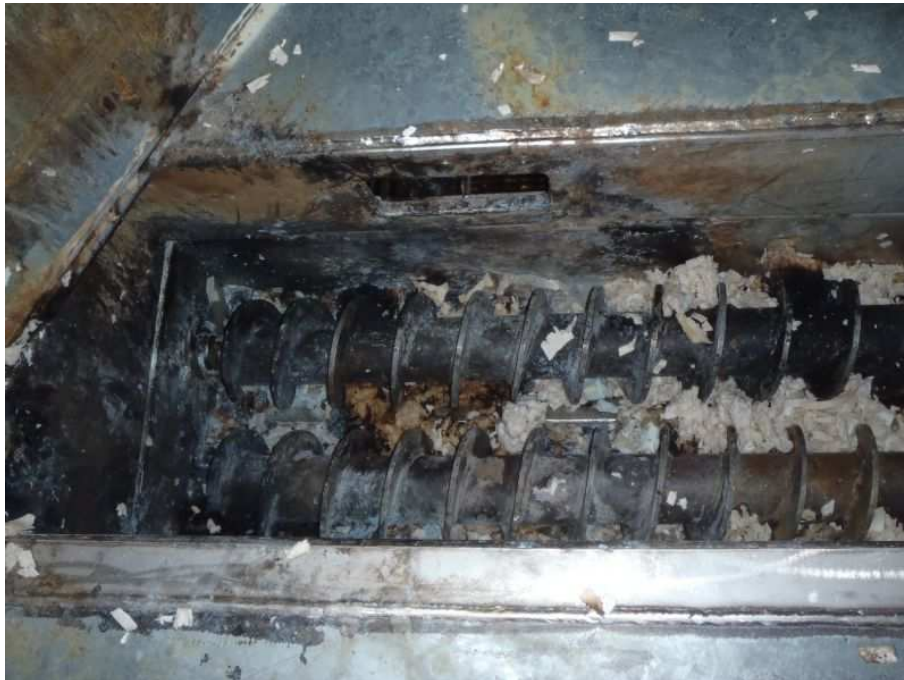
Bild 12. De två högra skruvarna som har brandbelastas.

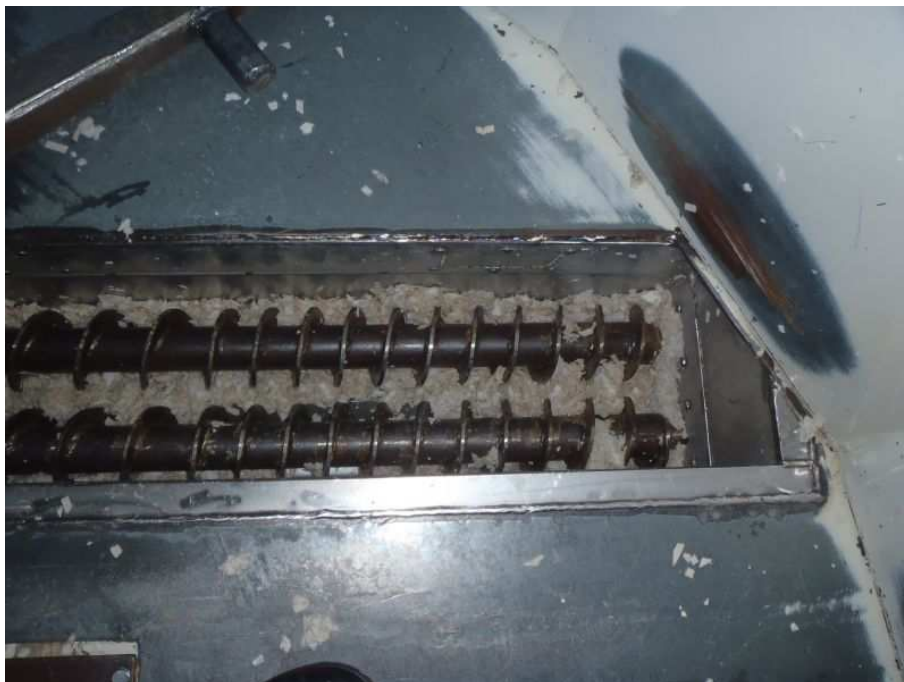
Bild 13. De två vänstra skruvarna som ej varit brandbelastade.

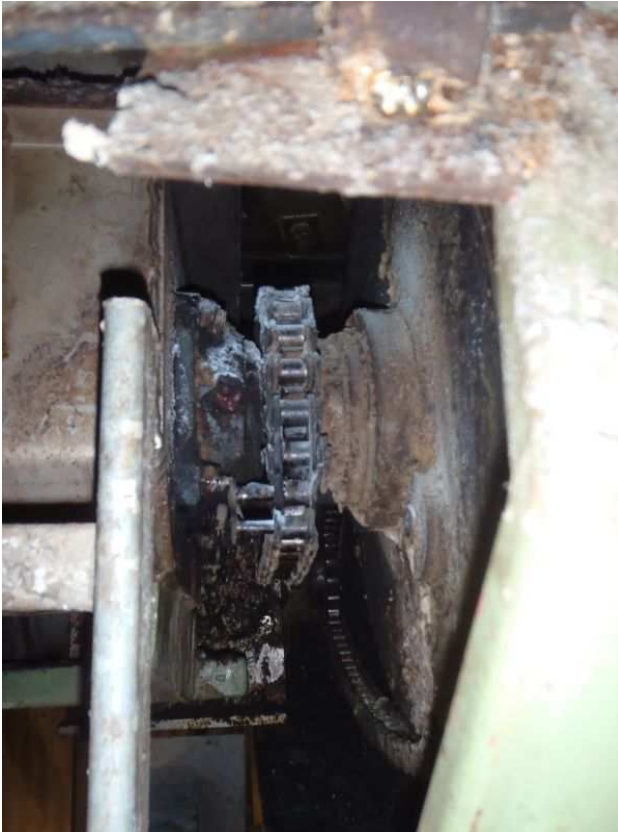
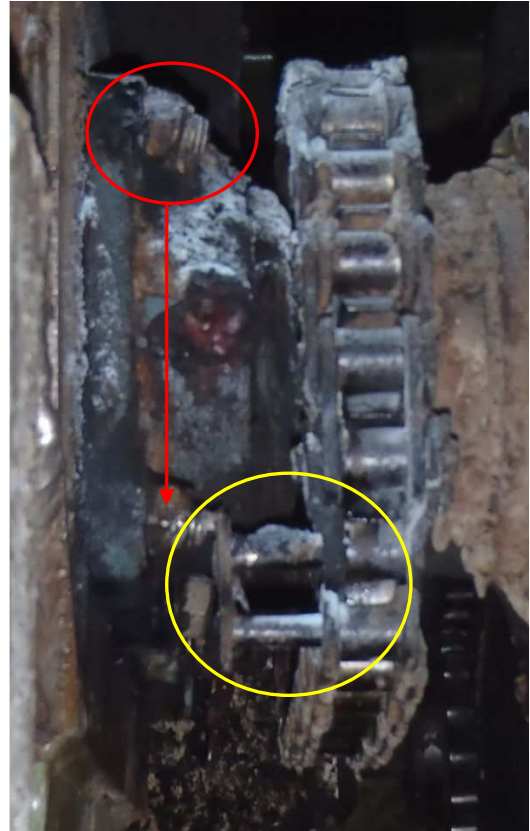
Undersökningen visar att primärbrandplatsen sannolik är i och runt skruven. Någon typ av mekanisk påverkan har förekommit eftersom kedjelåset för drivningen av skruven har gått upp och slagit i bultarna för lagerbockarna. Ev. kan cellulosan ha packat ihop runt skruven så att friktion och varmgång har orsakat så att cellulosan börjat glöda och brinna, med värmeledning till utsidan av silobotten som följd. Brand både i silon, runt skruven och i direkt anslutning utanför. Det har brunnit i cellulosarester som sedan har ramlat ned på både kabelstegar, gretinggaller och golvet. En elkabel i kabelstegen har brunnit av nedfallande brinnande cellulosa. Det har sedan antänt skräp, cellulosa- och oljerester som fanns på golvet, väggen och runt en hydraulmotor i kvarnrum 1. Denna blandning av cellulosa och olja ger mycket energi åt branden, en slang på hydraulmotorn har brunnit sönder, vilket kan ha medfört att olja har läkt ut och bidragit till ökande brandförlopp. En del olja finns fortfarande kvar under hydraulmotorn efter att branden blivit släckt. Denna olja kan dock ha läkt ut senare. Branden har spridit sig till kvarnrum 2 både under och via öppningar i väggen. På andra sidan väggen finns också en hydraulmotor med olje- och cellulosarester på både vägg och golv. Även där har en slang från hydraulmotorn brunnit av. Branden har varit koncentrerad till väggen, hydraulmotorerna, kablage och dess omedelbara närhet. Vi kan se att det finns mycket cellulosarester och damm på väggarna, troligen även oljerester som förklarar brandens intensitet och förlopp.

Bild 14 och 15. Drivningen av skruven där kedjelåset har lossnat och slagit bultarna krokig på lagerbocken.

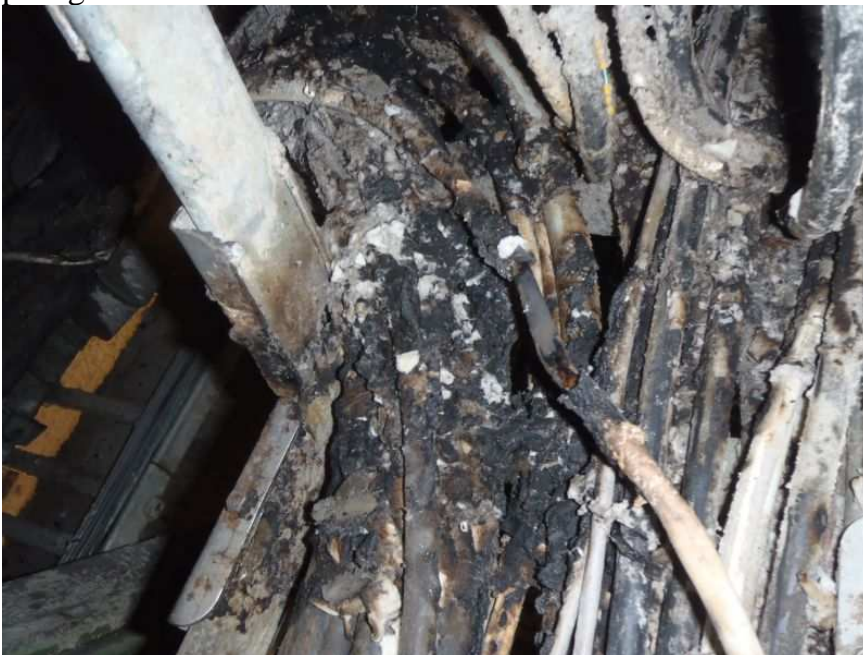
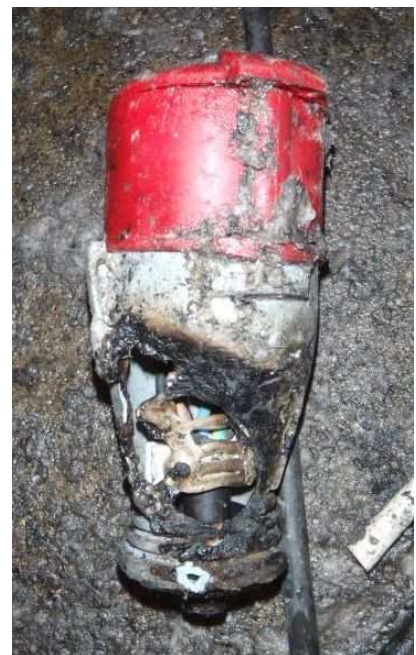
Bild 16 och 17. Elkabel och 16 amp. Skarvuttag som smält och brunnit pga. brinnande nedfallande cellulosarester.
