Räddningstjänsten
Västra Blekinge

OLYCKSUTREDNING

Datum
2011-04-11
Olycksutredare
Anders Haglund
Diarienummer
2011000533

Brand på Volvo personvagnar AB i Olofström

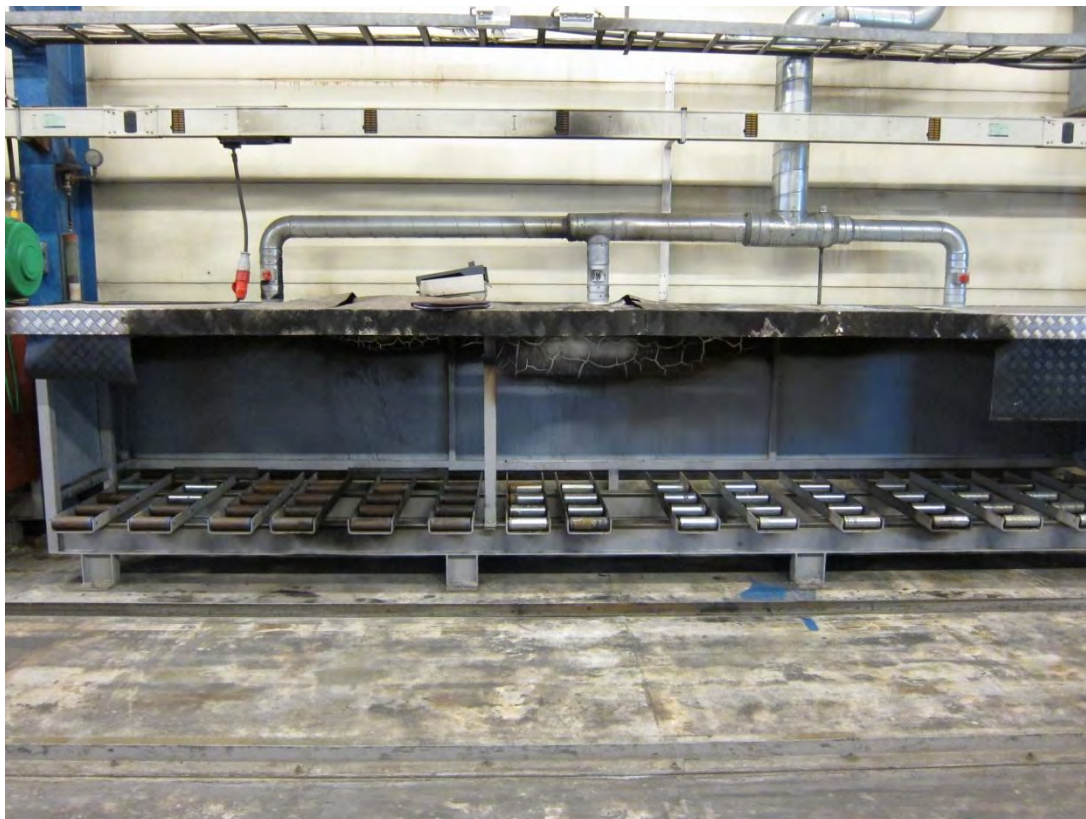
Batteristallaget. Utsug över varje batteri. Branden startat under utsuget i mitten

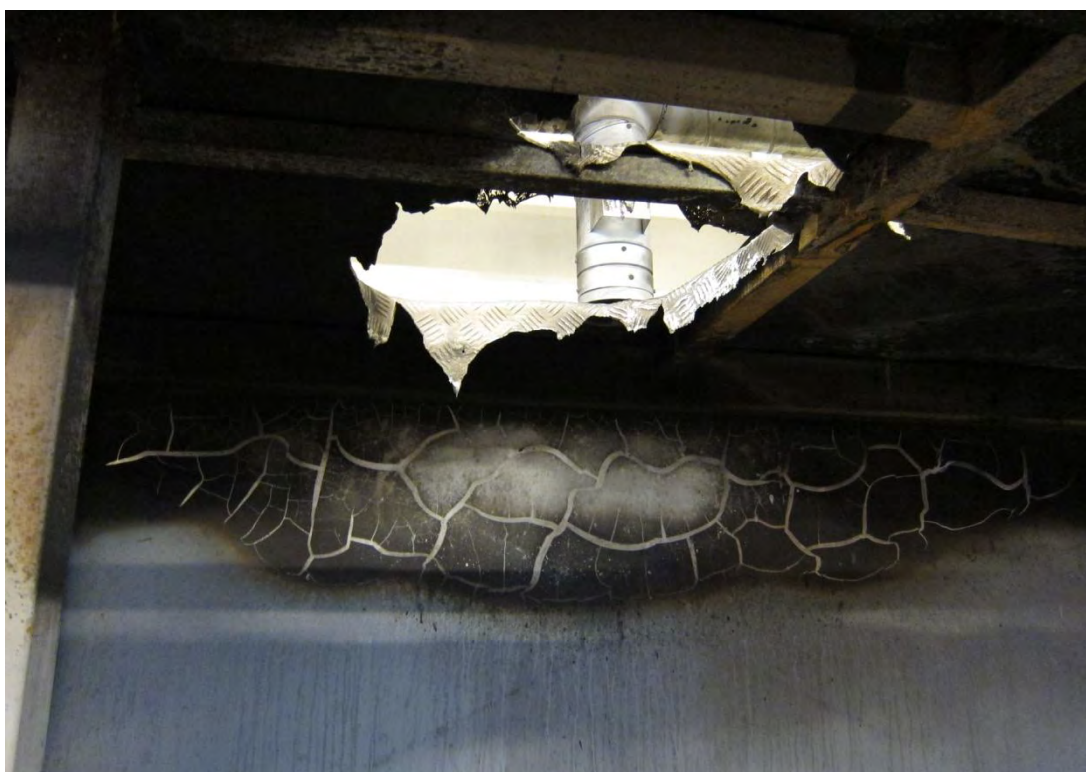
Värmen från branden i batteriet brände hål på plåten

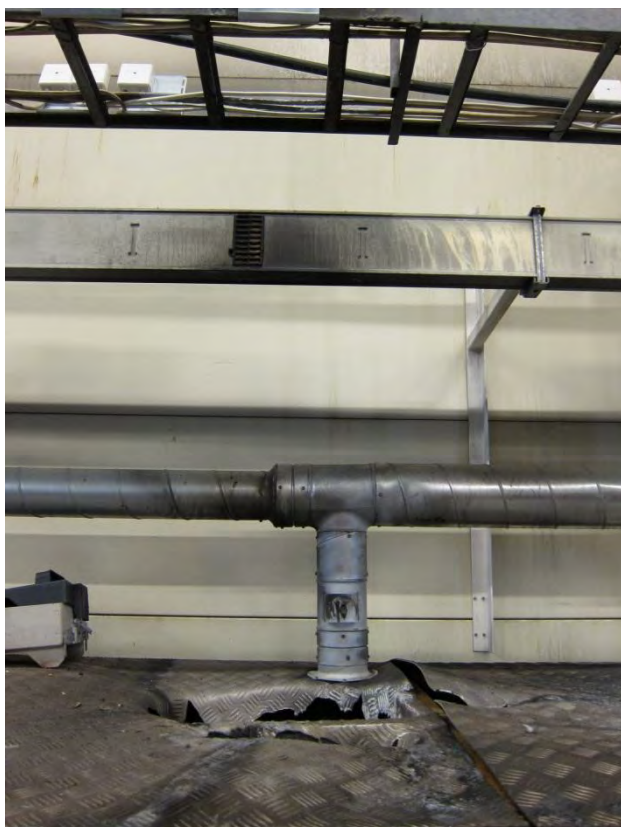
Utsuget, sett ovanifrån

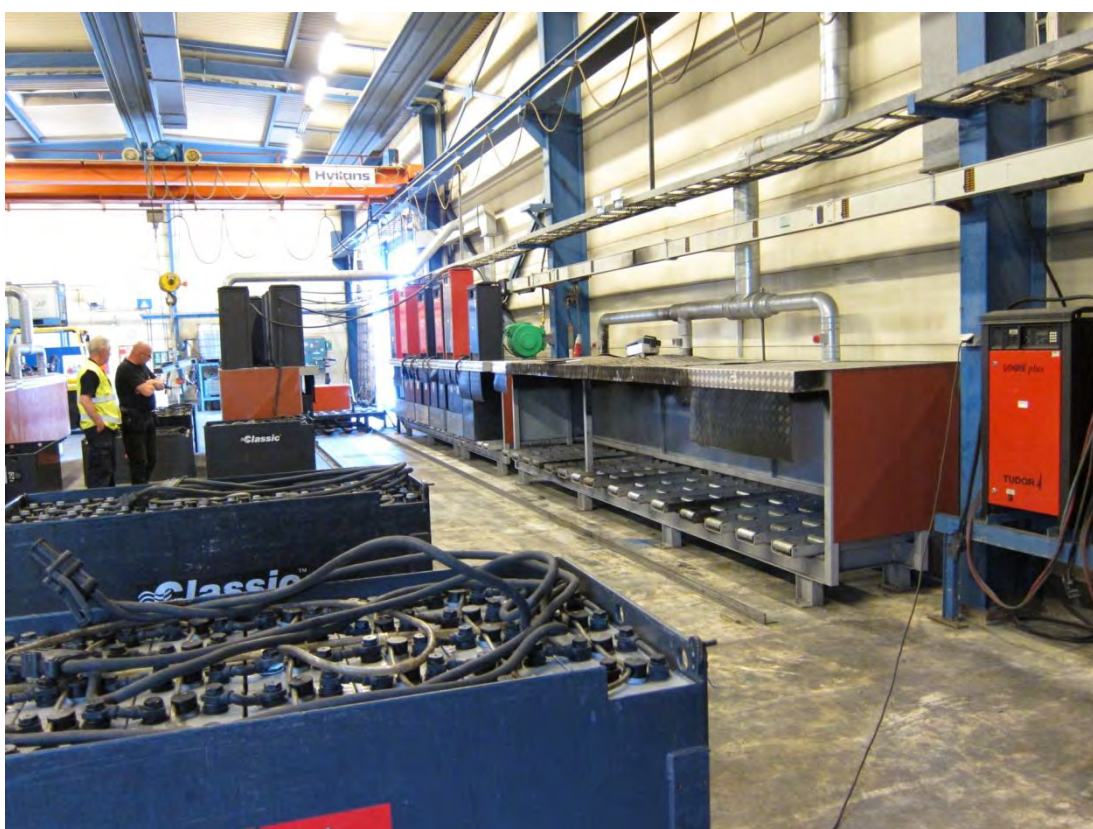
Lokalen där batterier laddas

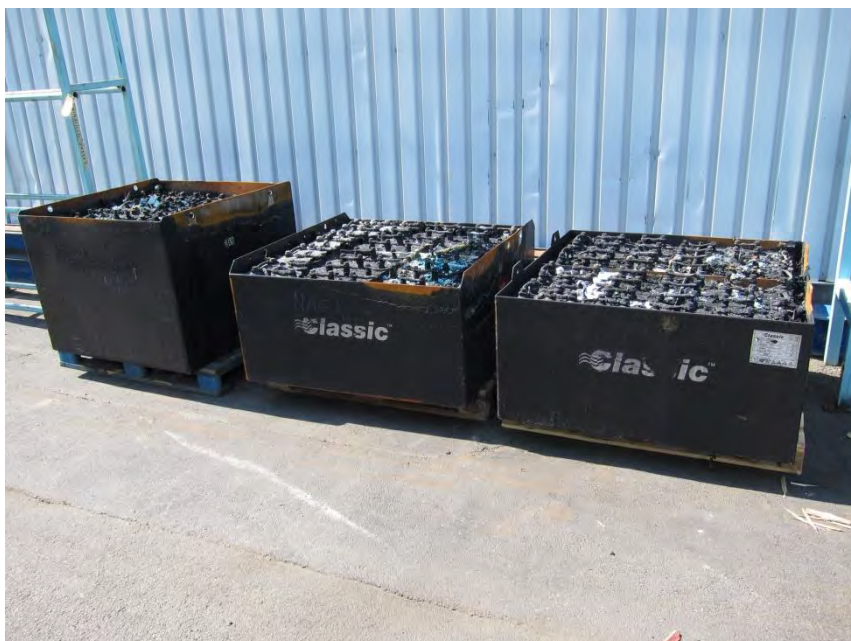
Brandpåverkade batterier

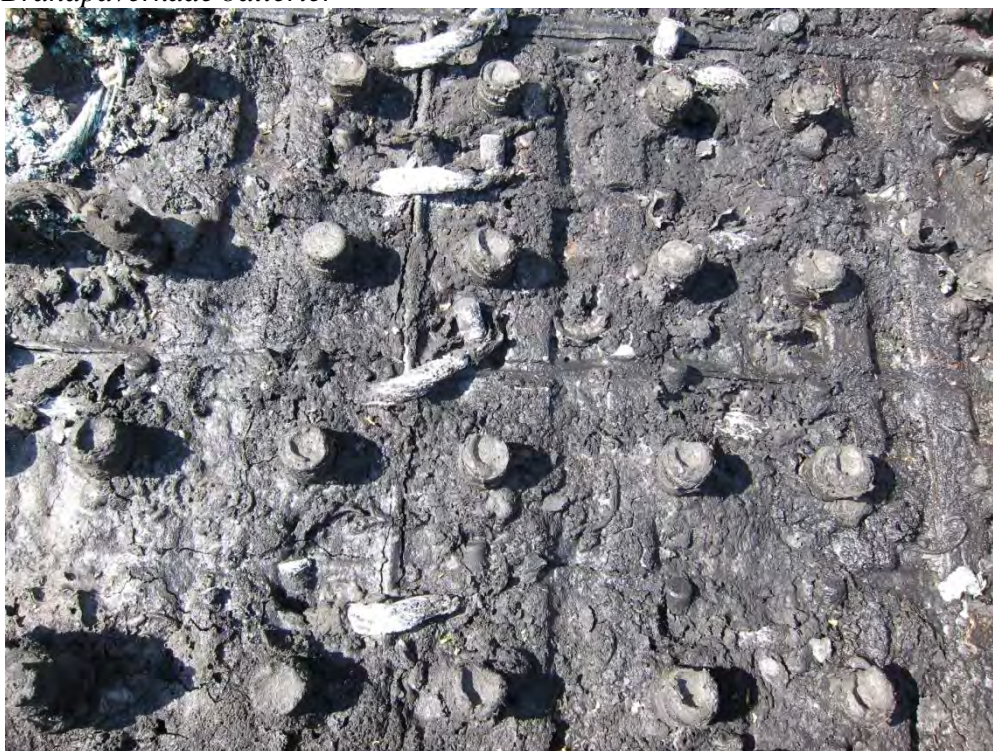
Handsken mellan batteriet till laddaren var inte riktigt ihopkopplade. Handsken blir således varm på grund av den höga strömmen. På grund av den höga värmen smälter batteriets hölje samt cellerna innanför höljet och vätgas bildas. Laddaren, som hela tiden startar och stänger, ger ifrån sig gnistor, vilket har antänt gasen. Då fler celler på batteriet smälter bildas mer vätgas som då främjar branden.

Den höga värmen smälte plasten och vätgas läckte ut

- Automatiskt avstängning av laddare om batteriet kopplas in fel.
- Installation av optisk ljusspridningsdetektor i det samplande systemet (ventilationssystemet).
- Automatisk avstängning av strömmen i lokalen vid detektion av brandgas.
- Ytterligare utbildning av truckpersonal.
