Olycksutredning

Brand i parkeringsgarage
Betzengatan, Majorna
Göteborgs kommun
den 8 mars 2011

Göteborg
2011-11-23

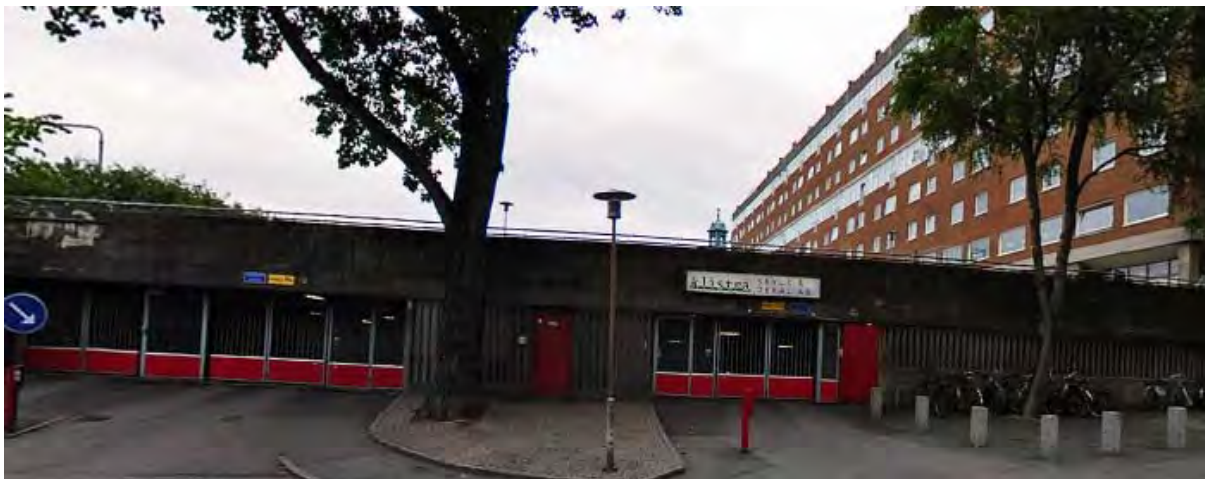
Då Frölunda kom fram cirka **21:44** var det mycket rök på Betzensgatan och det vällde ut rök runt portarna (Bild 6). StL från Frölunda var då räddningsledare. Då de öppnade portarna var det rök ända ner till golvet. De visste inte var branden var någonstans men att det var stora avstånd i garaget. Därför började de med att lägga ut sex avdelningar

Bild 6. Portarna där Frölunda började insatsen från Betzensgatan. På fotot syns även flerbostadshusets placering i förhållande till garaget.

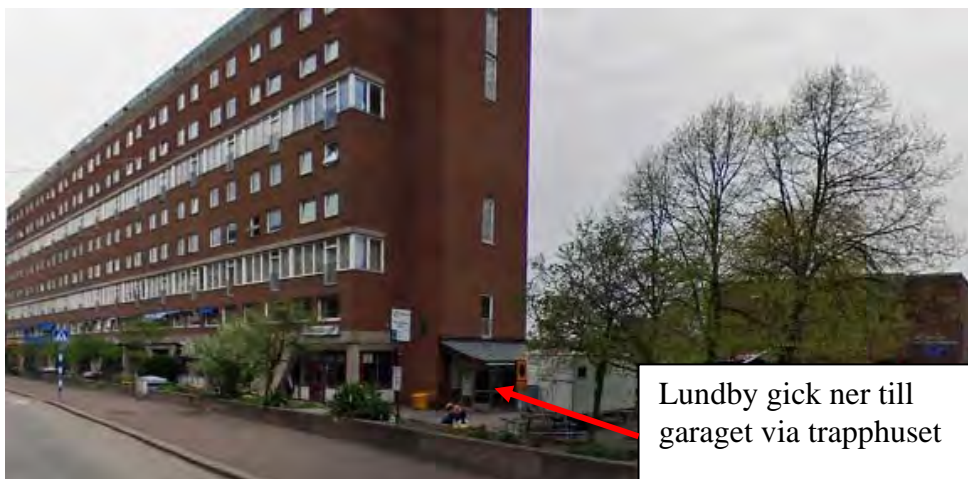
Cirka **22:45-23:00** började Lundby gå ner i trapphuset vid Karl-Johansgatan 33 (Bild 7), de hade med sig nycklar. Rökdykarna fick inte nycklarna att fungera vilket gjorde att rökdykarna fick bryta sig in genom två dörrar till garaget. Det fanns andra nycklar på ledningsplatsen som visade sig fungera i ett senare skede av insatsen. Den första dörren var en säkerhetsdörr som dessutom satt i väggen till ett skyddsrum vilket gjorde det att det tog lång tid innan man kom igenom den dörren. Den andra dörren var betydligt enklare att bryta sig igenom eftersom ståldörren var mjuk av värmen från branden i garaget.

Bild 7. Fasaden mot Karl-Johansgatan 33 där Lundby gick in i garaget.

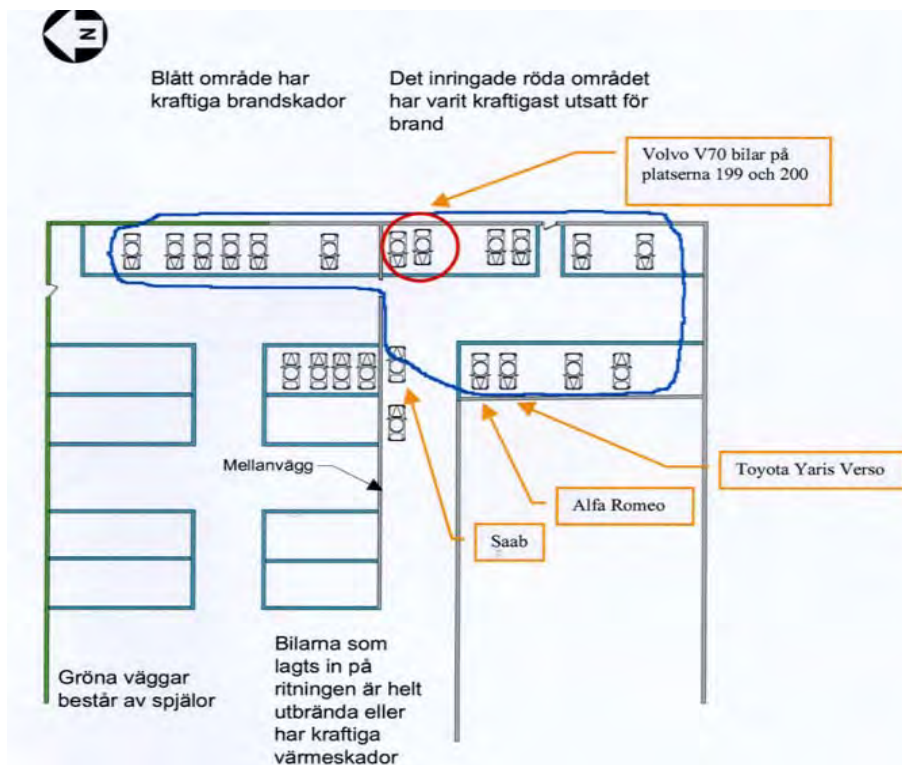
Cirka 140 stycken personbilar har fått rök- och sotskador, varav 17 stycken blev totalt utbrända och ytterligare cirka 5 bilar gick inte att sanera (Bild 8).

Bild 8. Den del av garaget där branden var och där det var mest skador på bilarna.
Källa: Polisen
